船舶事故調査報告書

平成28年12月8日
 運輸安全委員会（海事専門部会）議決
 委員 庄司邦昭（部会長）
 委員 小須田 敏
 委員 根本美奈

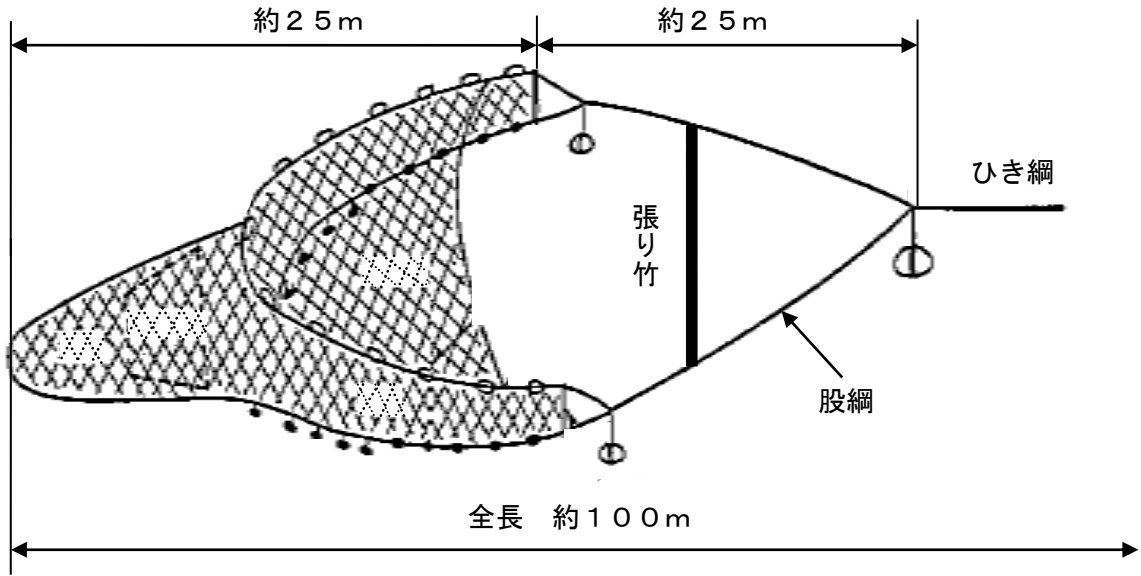
付図2 底引き網概略図

<p>るい落とす作業を、また、甲板員が、選別が終わった漁獲物を前部甲板に移動させ、箱詰め等の出荷準備をそれぞれ始めた。</p> <p>甲板員は、01時00分ごろ、杵築湾南方沖において、洗浄ホースを取りに船尾甲板へ行ったとき、船長がまだ作業を続けているのを見て前部甲板に戻った。</p> <p>甲板員は、01時20分ごろ、船長に出荷物の確認をしようと後部甲板に行ったところ、船長が付近にいなくなっていることに気付いた。</p> <p>甲板員は、付近の僚船に救援を求め、来援した僚船の船長が海上保安庁に通報を行った。</p> <p>船長は、03時21分ごろ捜索中の別の僚船によって漂流しているところを発見され、救助された後、病院に搬送されたが、死亡が確認された。</p> <p>船長の死因は、溺死であった。</p> <p>本船は、僚船の甲板員により大神漁港に回航された。 (付図1 事故発生場所概略図、付図2 底引き網概略図 参照)</p>
<p>その他の事項</p>	<p>本船は、本事故時、4月20日～5月10日の春の休漁期明けの初日の出漁日で、休漁期前は昼間に出漁していた。</p> <p>船長は、本事故時に救命胴衣を着用していなかった。</p> <p>船長及び甲板員は、2個のベスト型救命胴衣を船内に備えていたが、カッパの上に着用すれば、作業がしにくいので、荒天時以外は着用する習慣がなかった。</p> <p>来援した僚船の甲板員は、本船に移乗した際、本船のネットローラには手動ブレーキが掛かっており、油圧モータのクラッチが^{かん}勘合された状態で、張り竹が外され、股綱が半分ほどネットローラから出ており、甲板上には、汚れた網を洗浄中又は巻き上げ直前の状態で置いてあることを認めた。</p>
<p>分析</p> <p>乗組員等の関与</p> <p>船体・機関等の関与</p> <p>気象・海象等の関与</p> <p>判明した事項の解析</p>	<p>不明</p> <p>不明</p> <p>不明</p> <p>船長は、溺死した。</p> <p>本船は、杵築湾南方沖を帰航中、甲板員が、12日01時00分ごろ、船長が船尾甲板で網に絡まったゴミをふるい落とす作業を続けているところを視認した後、01時20分ごろ、船長がいなくなったことに気付いたことから、この間において、船長が同作業中に落水したものと考えられるが、落水した状況を明らかにすることはできなかった。</p> <p>船長は、落水して溺死したものと考えられるが、溺死に至った状況を明らかにすることはできなかった。</p>

<p>原因</p>	<p>本事故は、夜間、本船が、杵築湾南方沖を帰航中、船長が、船尾甲板で網に絡まったゴミをふるい落とす作業を行っていた際、落水したことにより発生したものと考えられる。</p>
<p>参考</p>	<p>今後の同種事故等の再発防止及び被害の軽減に役立つ事項として、次のことが考えられる。</p> <ul style="list-style-type: none"> ・ 航行時の船体動揺等による乗組員の落水を防止する目的で、落水の危険性の高い船尾部には、着脱可能な柵等を設置することが望ましい。 ・ 暴露甲板上での作業中は、救命胴衣を着用すること。
