船舶事故調査報告書

運輸安全委員会（海事専門部会）議決

事故種類	乗揚
発生日時	平成27年5月1日 10時57分ごろ
発生場所	関門港下関区 下関岬ノ町防波堤灯台から真方位194°860m付近 (概位 北緯33°56.4′ 東経130°55.9′)
事故の概要	海洋観測船みらいは、南西進中、乗り揚げた。 みらいは、右舷船底部外板の擦過傷等を生じた。
事故調査の経過	平成27年6月17日、本事故の調査を担当する主管調査官（門司事務所）ほか1人の地方事故調査官を指名した。 原因関係者から意見聴取を行った。
事実情報 船種船名、総トン数 船舶番号、船舶所有者等 L×B×D、船質 機関、出力、進水等	海洋観測船 みらい、8,706トン 114714、国立研究開発法人海洋研究開発機構 118.02m (Lr) × 19.00m × 10.50m、鋼 ディーゼル機関4基、7,352kW (合計)、昭和44年6月12日
乗組員等に関する情報	船長 男性 46歳 一級海技士（航海） 免許年月日 平成15年10月10日 免状交付年月日 平成25年9月18日 免状有効期間満了日 平成30年10月9日 ドックマスター 男性 49歳 一級海技士（航海） 免許年月日 平成9年8月14日 免状交付年月日 平成24年7月18日 免状有効期間満了日 平成29年8月13日
死傷者等	なし
損傷	右舷船底部外板に擦過傷、右舷プロペラ翼端に欠損
気象・海象	気象：天気 晴れ、風向 東南東、風速 約2.2m/s、視界 良好 海象：海上 平穏、潮汐 下げ潮の中央期、潮高 約121cm 潮汐表によれば、本事故当日の関門海峡（早鞆瀬戸）の潮流は、10時50分に西流から東流に転流した。

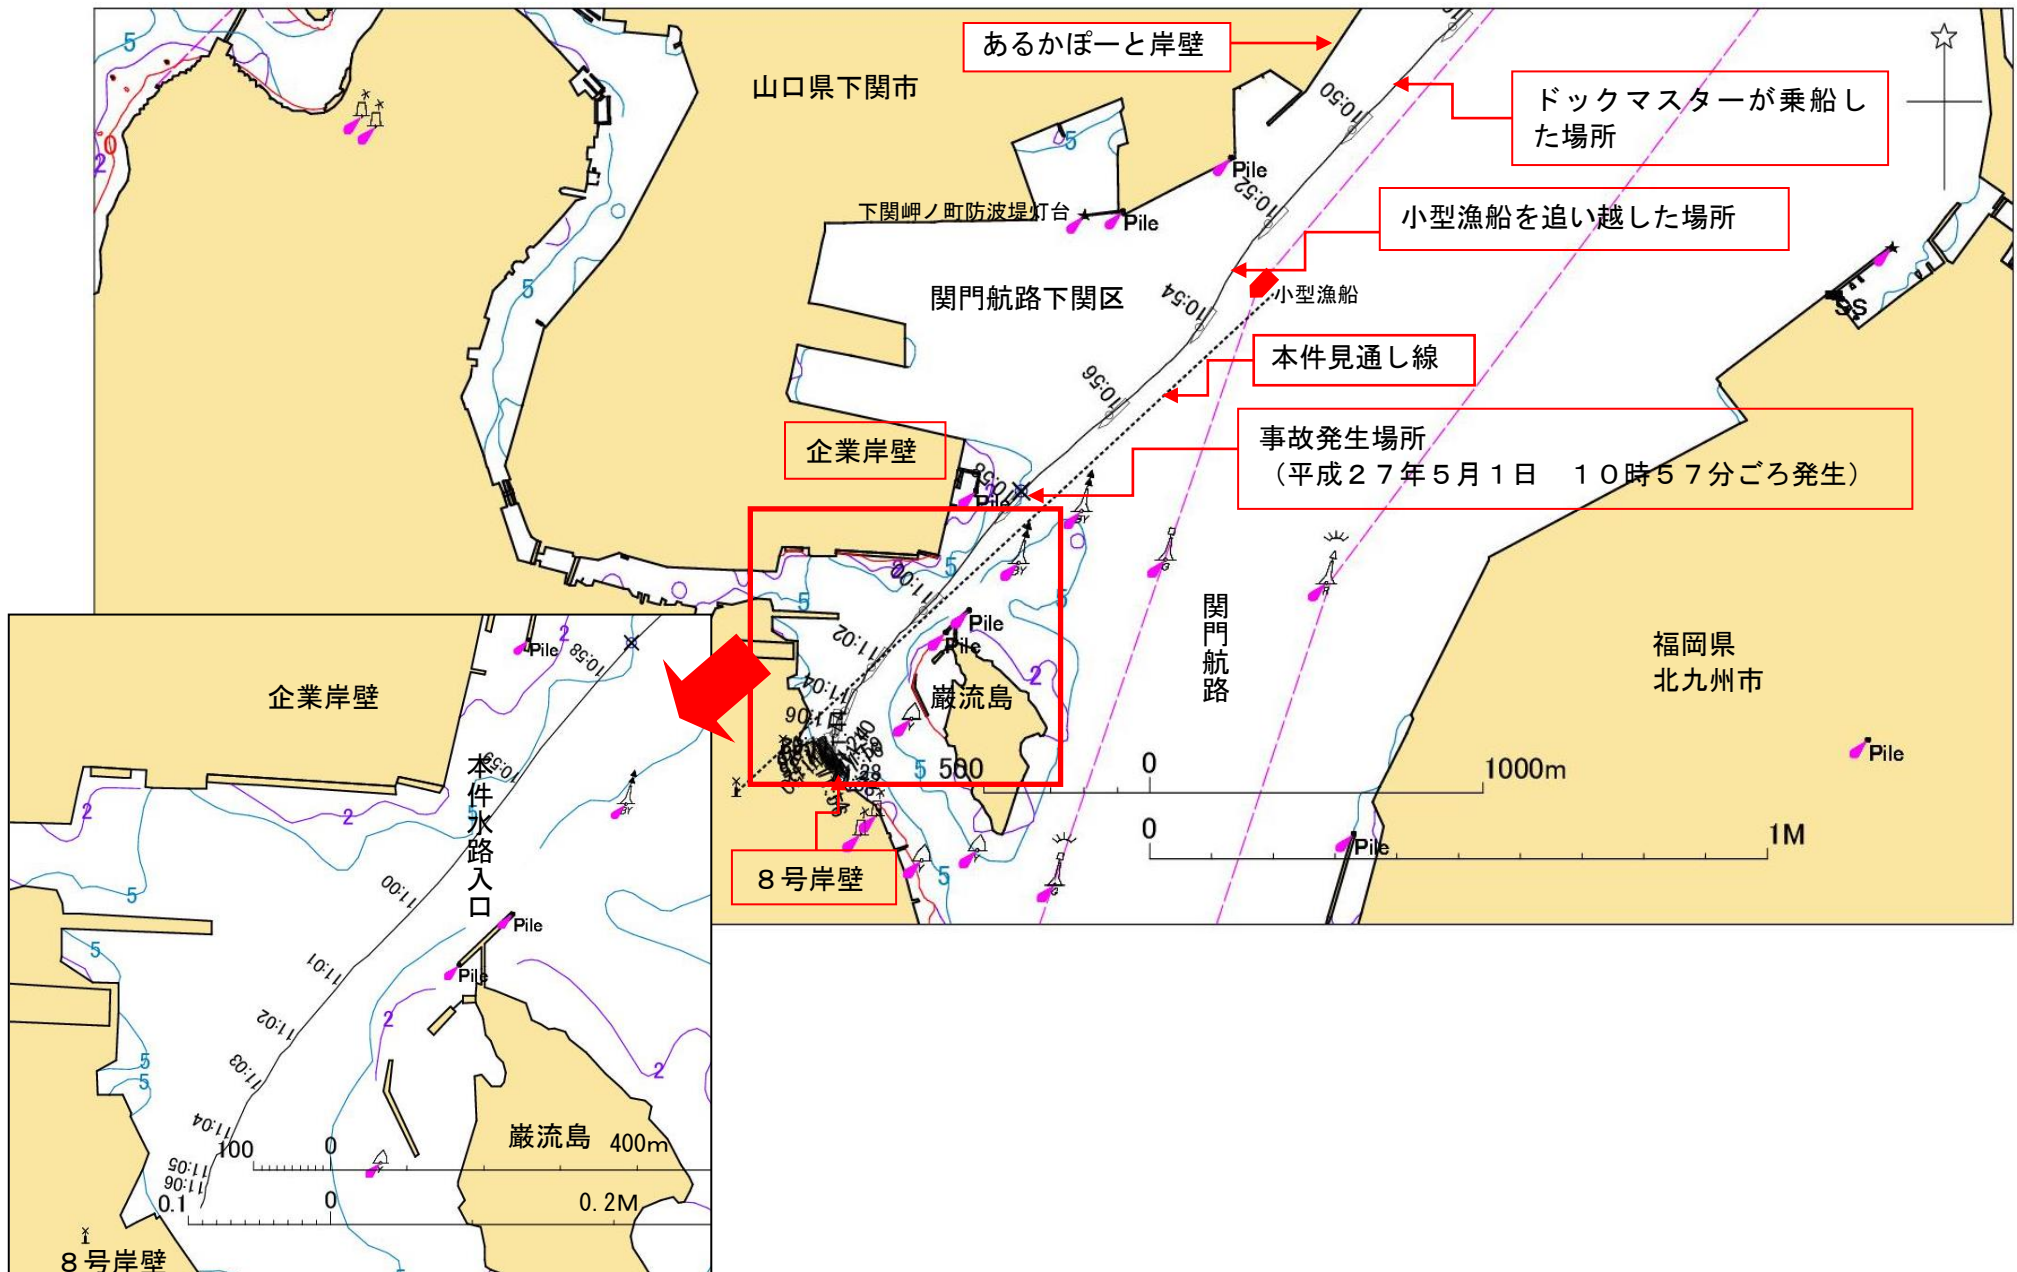
付図1 航行経路図

<p>関門海峡潮流図（平成18年2月発行）によれば、東流開始時において、本事故発生場所付近には、北西方に流れる約0.5ノット（kn）の潮流がある。</p>
<p>事故の経過</p>	<p>本船は、船長ほか32人が乗り組み、‘造船所の8号岸壁’（以下「8号岸壁」という。）に着ける目的で、関門航路の北西側境界線の西側を南西進中、平成27年5月1日10時48分ごろ山口県下関市あるかぼーと岸壁東方沖で造船所に所属するドックマスターほか1人が乗船した。</p> <p>本船は、ドックマスターが船橋前部中央のジャイロ・レピータ横で実質的に操船指揮をとり、8号岸壁に向け、約6～7knの速力（対地速力、以下同じ。）で南西進していた。</p> <p>ドックマスターは、造船所内に設けられた導標による227°（真方位、以下同じ。）の見通し線（以下「本件見通し線」という。）に沿って下関市巖流島と同市東大和町企業岸壁（以下「企業岸壁」という。）との間の水路（以下「本件水路」という。）中央部を航行する予定としていた。</p> <p>本船は、左舷船首方に南西進する小型漁船がいたので、同漁船の右舷側を追い越した後、左舵を取って本件見通し線に近づけた。</p> <p>ドックマスターは、10時55分ごろ導標を確認し、本件見通し線の企業岸壁側を航行していることを知ったが、転流時にはいつも、沖に向かう潮流によりいづれ沖側に圧流され、本件水路に入るまでに本件見通し線上に乗ると思い、針路を約227°とした。</p> <p>ドックマスターは、本件水路付近で本件見通し線上に乗るつもりで、針路を保持して約7.5knの速力で企業岸壁東方沖を南西進中、10時57分ごろ船体に振動を感じ、続いて船尾方の海面に砂泥が巻き上がっているところを認め、本船が浅所に乗り揚げ、乗り切ったことを知った。</p> <p>本船は、ドックマスターが操船を続けて8号岸壁に着けた後、ダイバーによる船底調査が行われ、右舷船底部外板に擦過傷及び右舷プロペラ翼端部に欠損を生じ、入渠して修理された。</p> <p>（付図1 航行経路図、付表1 AIS記録（抜粋）、付図2 本事故発生場所付近の潮流の状況 参照）</p>

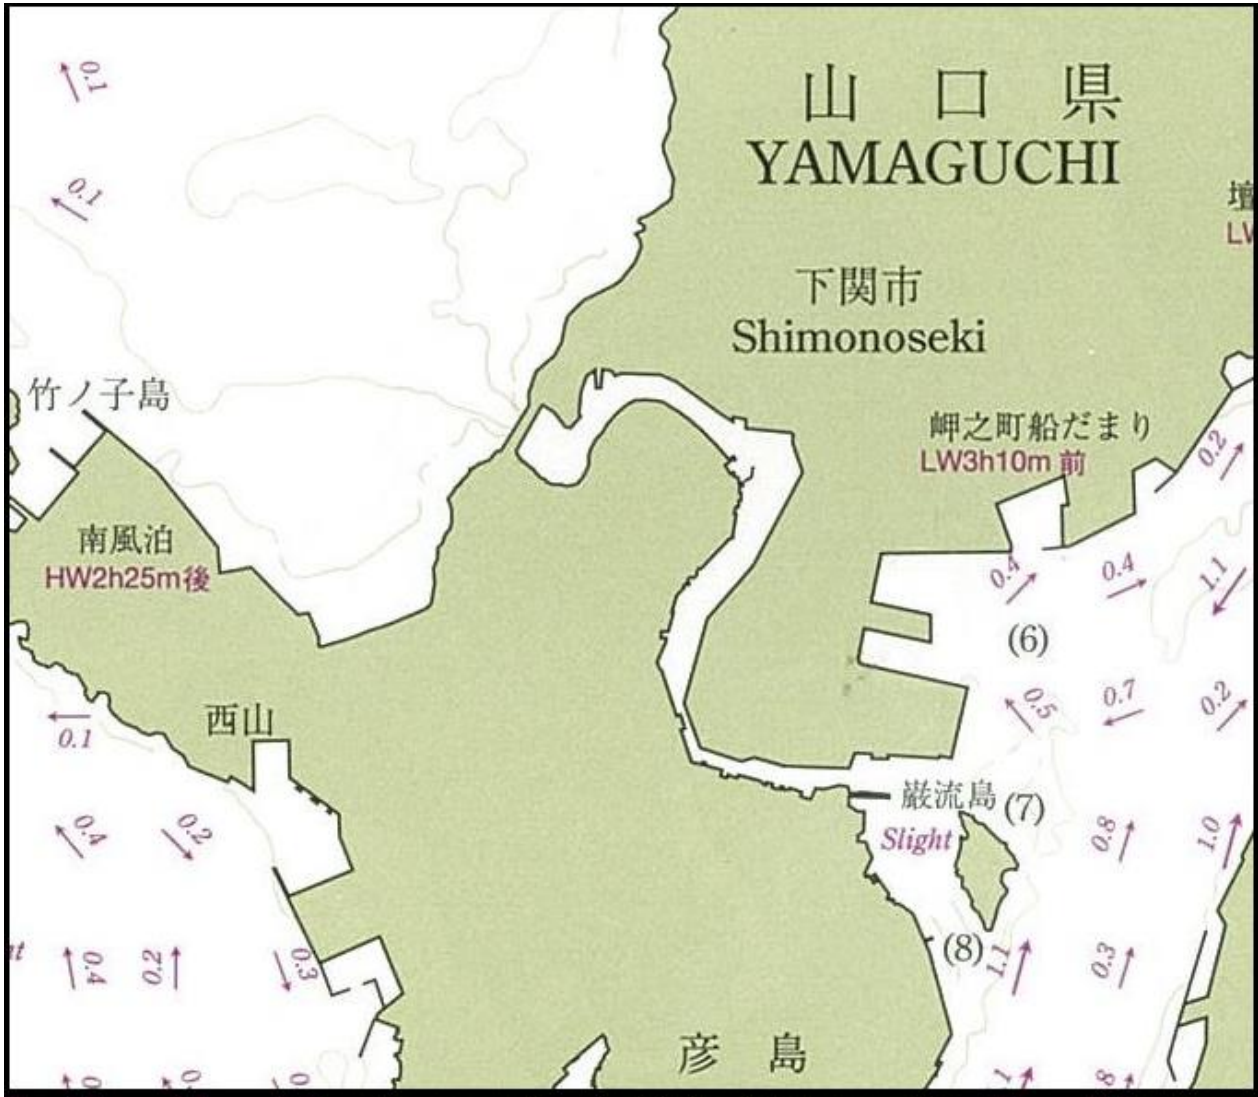
付図2 本事故発生場所付近の潮流の状況

関門海峡潮流図（東流開始時）抜粋
