船舶事故調査報告書

平成28年12月15日
 運輸安全委員会（海事専門部会）議決
 委 員 庄 司 邦 昭（部会長）
 委 員 小 須 田 敏
 委 員 根 本 美 奈

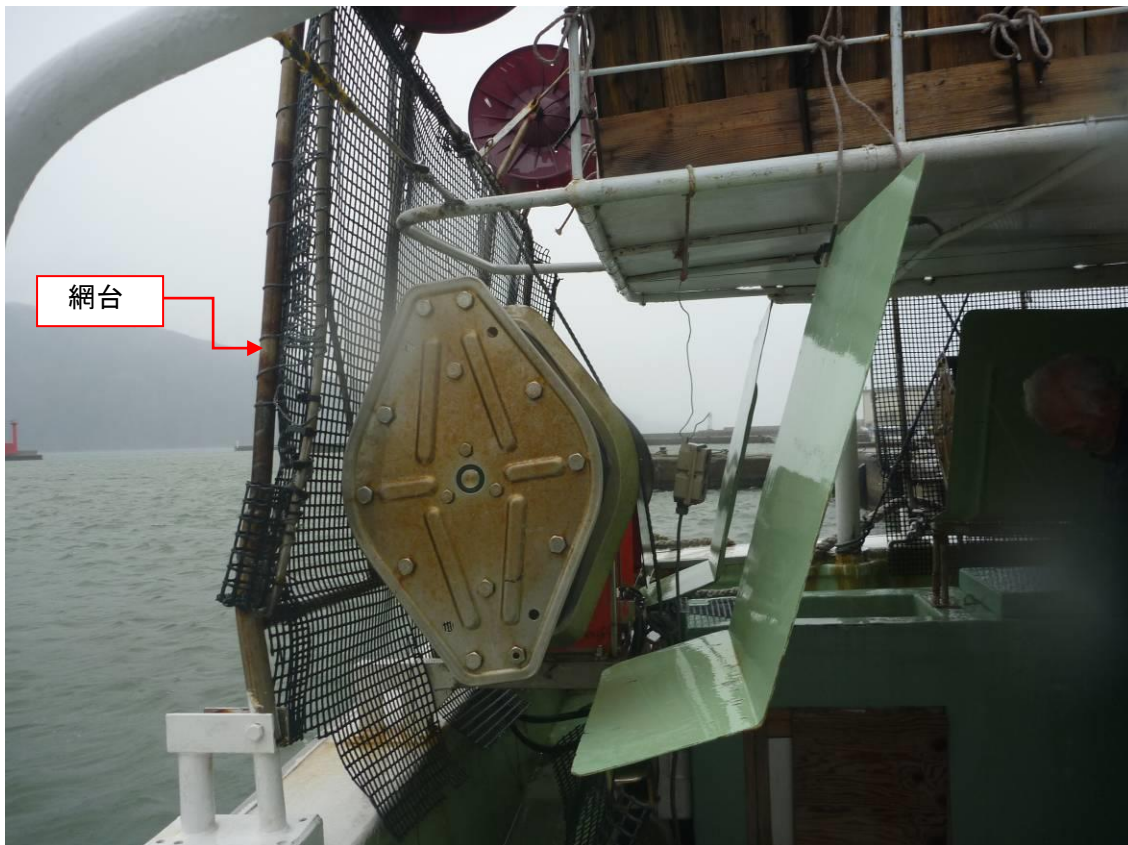
写真1 本件いか釣り機の網台を収納した状況

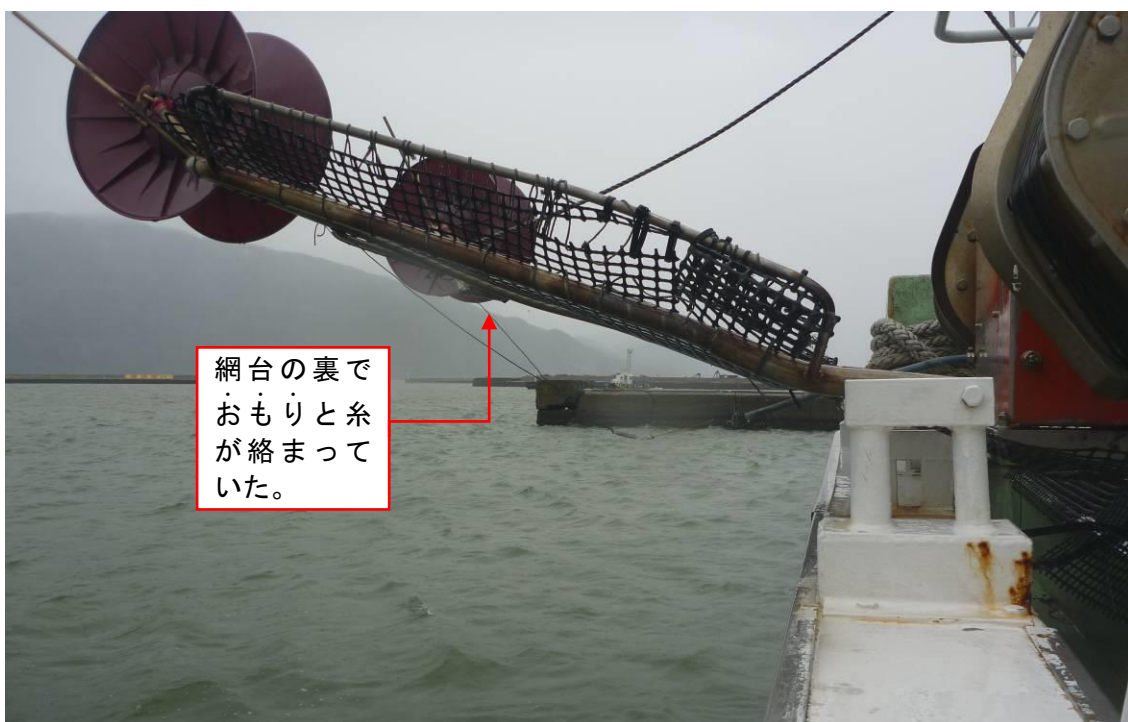
写真2 本件いか釣り機の網台を舷外に倒した状況

<p>方に向かう甲板員 A を認め、甲板員 B から報告を受けて船内を捜したが、甲板員 A が見当たらず、21時50分ごろ海上保安庁に通報したものと考えられる。</p> <p>甲板員 A は、ふだん、操業開始のベルを聞いてから約10分で右舷側の自動いか釣り機の網台を倒す作業を終え、その後食事の準備をしていたものと考えられる。</p> <p>甲板員 B は、本事故当時、点火されたガスコンロに鍋が置かれていることを目撃したものと考えられる。</p> <p>以上のことから、甲板員 A は、21時40分ごろから50分ごろの間に落水した可能性があると考えられる。</p> <p>甲板員 A は、本件いか釣り機から異状発生の際に出たこと、本件いか釣り機の網台の裏側でおもりと釣り糸が絡んでいたこと、賄い室の近くに本件いか釣り機があったこと、点火されたガスコンロに鍋が置かれていたことから、食事の準備中に本件いか釣り機の異状に気づき、おもりと釣り糸の絡みを解こうとした際に落水した可能性があると考えられるが、本人が本事故で死亡しているため、その状況を明らかにすることはできなかった。</p>
原因	<p>本事故は、夜間、見島北北東方沖において、本船が漂泊して操業準備作業中、甲板員 A が落水したことにより発生したものと考えられる。</p>
参考	<p>今後の同種事故等の再発防止及び被害の軽減に役立つ事項として、次のことが考えられる。</p> <ul style="list-style-type: none"> ・ いか釣り漁船において、舷外に倒した網台に関連する不具合が生じた場合は、網台を船内側に収納して作業を行うこと。 ・ 舷外に身体のコ重心を移して作業を行う場合は、命綱又は作業用救命衣を使用すること。
