船舶事故調査報告書

平成28年12月15日
 運輸安全委員会（海事専門部会）議決
 委員 庄司邦昭（部会長）
 委員 小須田 敏
 委員 根本美奈

事故種類	乗揚
発生日時	平成27年8月12日 22時43分ごろ
発生場所	大分県佐伯市蒲戸 ^{さいき かまど} 崎西南西方沖 浅海 ^{あさむい} 井港久保沖防波堤灯台から真方位110° 2.2海里（M）付近 （概位 北緯33°02.2′ 東経131°58.3′）
事故の概要	プレジャーボート大敬丸 ^{だいけい} は、西南西進中、海面下に没した養殖施設に乗り揚げた。 大敬丸は、張出軸受の脱落等を生じた。
事故調査の経過	平成27年9月1日、本事故の調査を担当する主管調査官（門司事務所）ほか1人の地方事故調査官を指名した。 原因関係者から意見聴取を行った。
事実情報 船種船名、総トン数 船舶番号、船舶所有者等 L×B×D、船質 機関、出力、進水等	プレジャーボート 大敬丸、5トン未満 294-3882大分、個人所有 9.99m（Lr）×2.30m×0.93m、FRP ディーゼル機関、66.20kW、昭和49年2月
乗組員等に関する情報	船長 男性 62歳 一級小型船舶操縦士・特殊小型船舶操縦士・特定 免許登録日 昭和55年9月24日 免許証交付日 平成24年10月4日 （平成30年8月4日まで有効） 乗組員 男性 61歳 二級小型船舶操縦士 免許登録日 平成26年9月19日 免許証交付日 平成26年9月22日 （平成31年9月21日まで有効）
死傷者等	なし
損傷	本船 張出軸受の取付け部が脱落、舵頭材及びプロペラ軸が曲損 養殖施設 なし
気象・海象	気象：天気 曇り、風向 西、風力 2、視界 良好 海象：波高 約1m、潮汐 低潮時、潮高 約111cm（佐伯）

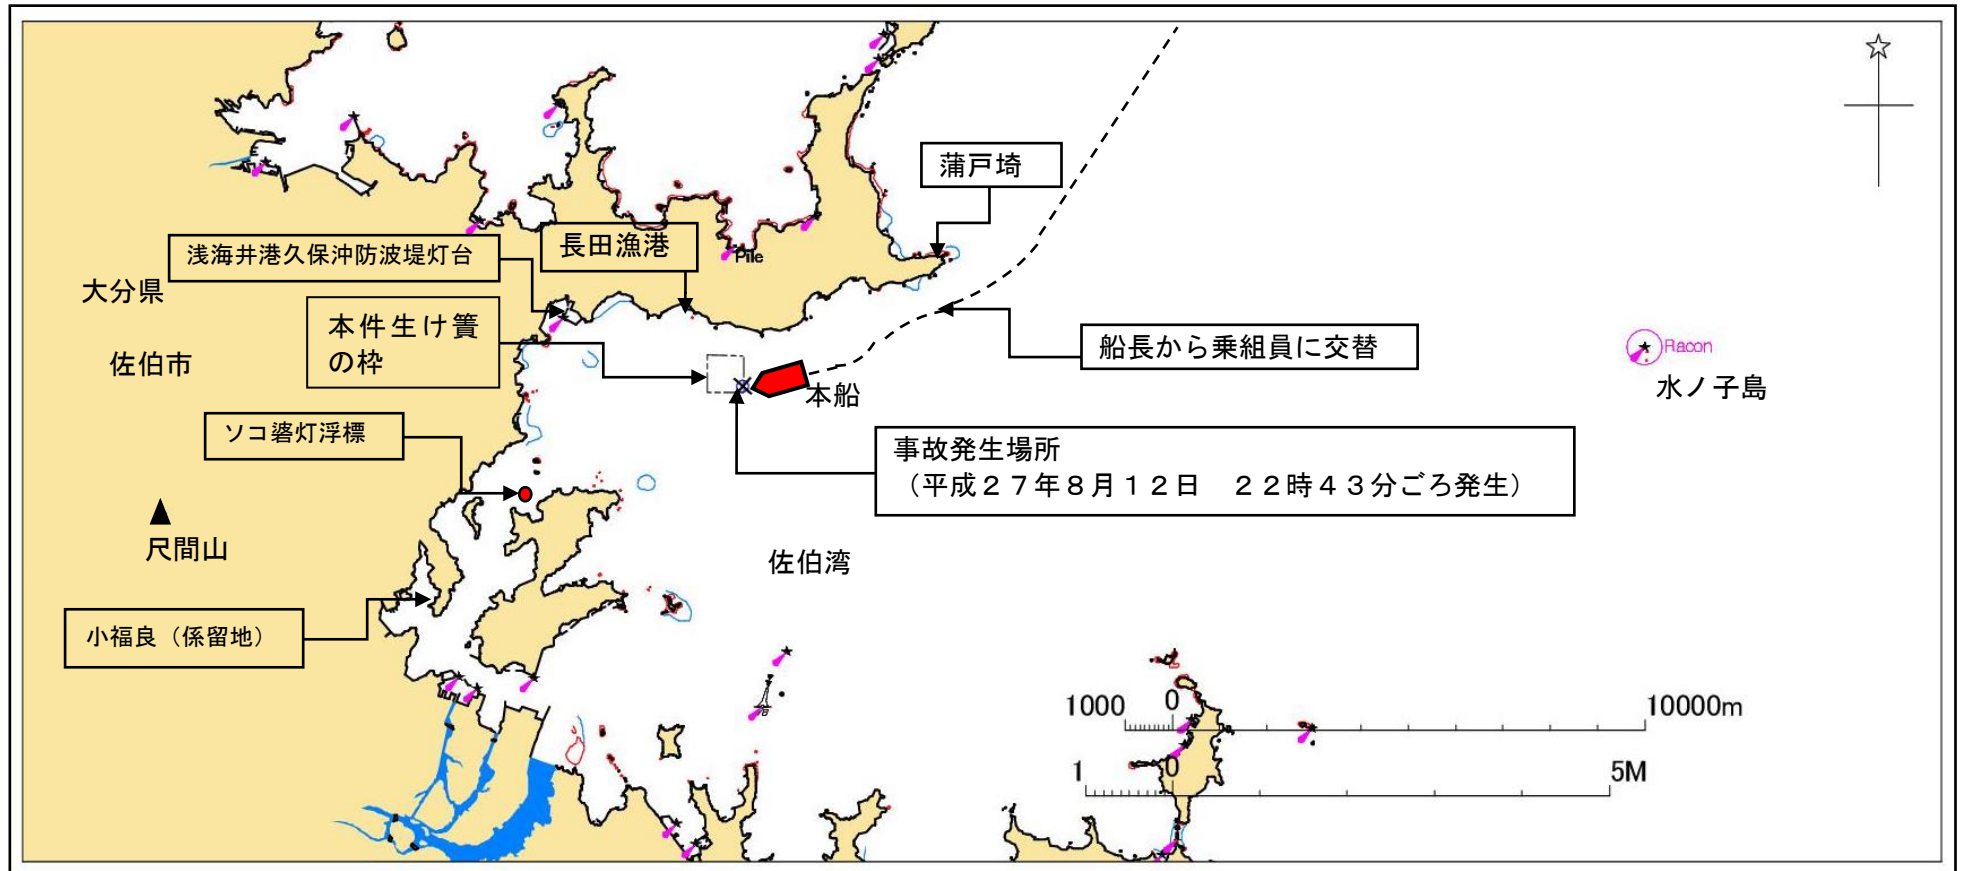
付図1 事故発生経過概略図

<p>大分県佐伯地区には、8月12日04時55分に強風及び波浪注意報が発表され、本事故時も継続中であった。</p>
<p>事故の経過</p>	<p>本船は、船長及び乗組員1人が乗り組み、友人3人（以下「同乗者」という。）を乗せ、平成27年8月12日21時00分ごろ大分県津久見市保戸島東北東方沖での釣りを終え、佐伯市佐伯湾奥の佐伯市小福良の係留場所に向け、約9ノットの対地速力で蒲戸崎南方沖を手動操舵により西南西進していた。</p> <p>船長は、蒲戸崎を過ぎたところで出航前から感じていた左足の指の痛みには耐えられなくなり、小型船舶操縦免許証を受有している乗組員に操舵を交替してもらうこととした。</p> <p>船長は、本船がソコ^{ほそ}碇灯浮標（モールス符号緑光、毎8秒にA、光達距離4M）に向けて航行していることに気付き、また、乗組員の操船経験が余りないことを知っていたので、同灯浮標に向けて航行すれば蒲戸崎西南西方沖にある養殖生け簀^す（以下「本件生け簀」という。）に衝突するから、同灯浮標の左方（南方）に向けて航行するよう、乗組員に指示した。</p> <p>乗組員は、船長に言われたとおりソコ碇灯浮標の南方に向かって左舵を取り、針路を変更していたところ、同灯浮標を見失ったので、佐伯市尺間^{しやくまさん}山頂の明かりを船首目標とし、少し右舵を取って航行を続けた。</p> <p>船長は、左足の指の痛みにより、立っていることが苦痛になって操舵室前方の甲板上に横になった。</p> <p>乗組員は、舵輪の左前にある画面が左右半分ずつに別れている魚群探知機兼用のGPSプロッターの右半分の魚群探知機部分の画面（以下「魚探画面」という。）が明る過ぎて見張りの妨げになるので、魚探画面をタオルで隠し、GPSプロッター及び目視で前方の見張りをしながら航行していたところ、22時43分ごろ、突然、船底から衝撃を感じて本船が停止したことを知った。</p> <p>乗組員は、本船の周囲を調べ、左舷方約10mに点滅している標識灯及び同標識灯の下の海面に張られたワイヤロープを認め、本件生け簀の周囲の枠に乗り揚げ、乗り切ったことを知った。</p> <p>同乗者の1人は、海上保安庁に本事故の発生を通報した。</p> <p>本船は、海上保安庁から連絡を受け、来援した本件生け簀の所有者の船で佐伯市長田漁港^{ながた}までえい航された。</p> <p>（付図1 事故発生経過概略図 参照）</p>
