船舶事故調査報告書

平成28年12月1日
 運輸安全委員会（海事専門部会）議決
 委員 庄 司 邦 昭（部会長）
 委員 小須田 敏
 委員 根 本 美 奈

事故種類	衝突（岩）
発生日時	平成28年3月4日 22時00分ごろ
発生場所	長崎県五島市美漁島西岸の岩 黄島灯台から真方位238° 1,700m付近 （概位 北緯32° 33.5′ 東経128° 53.3′）
事故の概要	漁船大黒丸は、北進中、岩に衝突した。 大黒丸は、右舷船首部外板の破損等を生じた。
事故調査の経過	平成28年7月6日、本事故の調査を担当する主管調査官（長崎事務所）ほか1人の地方事故調査官を指名した。 原因関係者から意見聴取を行った。
事実情報 船種船名、総トン数 船舶番号、船舶所有者等 L×B×D、船質 機関、出力、進水等	漁船 大黒丸、19トン NS2-13947（漁船登録番号）、株式会社樹漁水産 17.31m (Lr) × 5.29m × 1.71m、FRP ディーゼル機関、漁船法馬力数190、平成4年7月20日 第292-42790号（船舶検査済票の番号）
乗組員等に関する情報	船長 男性 62歳 一級小型船舶操縦士・特殊小型船舶操縦士・特定 免許登録日 昭和50年3月14日 免許証交付日 平成26年10月10日 （平成32年3月14日まで有効）
死傷者等	なし
損傷	右舷船首部外板に破損、球状船首部に凹損及び亀裂、船尾船底部外板に破口
気象・海象	気象：天気 晴れ、風向 南南東、風速 約4m/s、視界 良好 海象：波向 南南東、波高 約2m、潮汐 下げ潮の末期 月没時刻：13時27分ごろ
事故の経過	本船は、船長ほか9人が乗り組み、操業を終え、僚船と共に平成28年3月4日21時52分ごろ五島市黄島南西方沖の漁場を発し、0.7海里（M）レンジとしたGPSプロッター、0.25Mレンジ及び6Mレンジとしたレーダーをそれぞれ作動させ、船長が操舵室で操船し、約8ノットの対地速力で定係港の同市相ノ浦港に向けて手動操舵により北進した。

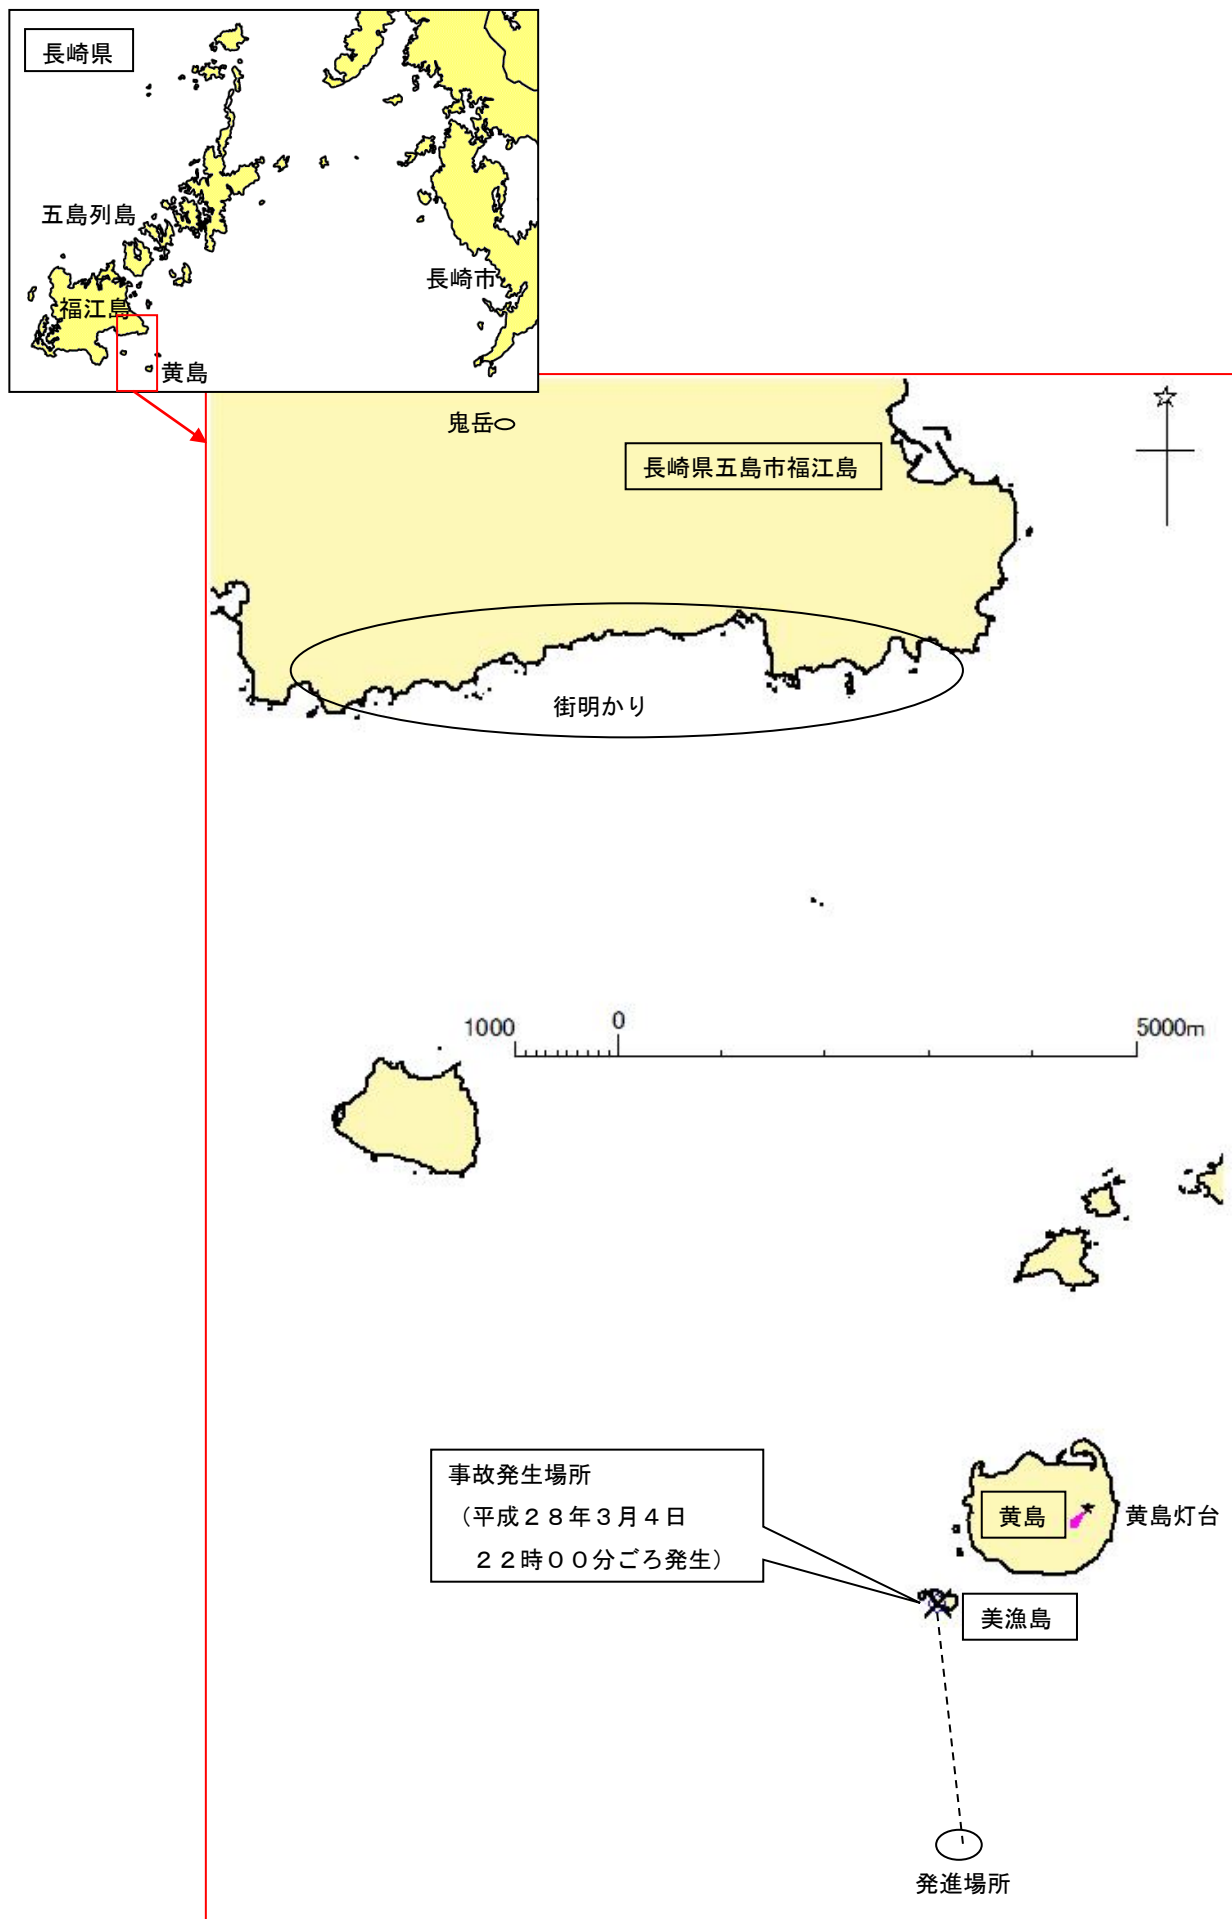
付図1 事故発生経過概略図

<p>船長は、漁場を出発する際、レーダー及びGPSプロッターを見ておよその針路を定めた後は、ふだん船首目標の目安としている五島市福江島鬼岳南方沿岸の街明かりを見ながら北進中、僚船から漁業無線が入ってきたので、操舵室後方の寝台の方に身体を向けてマイクを取り、交信を始めた。</p> <p>本船は、船長が、本船の左舷側を航行していた僚船の灯火を見ながら無線で交信をしていたところ、島が近いと言われたので前方を見ると岩が至近に迫っており、機関を後進にかけて左舵一杯としたものの、22時00分ごろ船首が美漁島西岸の岩に衝突した。</p> <p>本船は、船長が負傷者及び浸水の有無などを確認し、浸水はあったものの航行に支障がなかったため、漁ろう長が本事故の発生を船舶所有者に連絡した後、僚船に伴走されて自力で相ノ浦港へ帰港した。</p> <p>(付図1 事故発生経過概略図 参照)</p>
その他の事項	<p>船長は、長年美漁島付近を航行した経験があったので、同島西岸の岩の存在を知っていた。</p> <p>船長は、街明かりの見え方がいつもと変わらないように感じたので、美漁島の西方沖に向けて航行しているものと思っていた。</p> <p>本船は、漁場から僚船4隻と並航して帰航中であり、最も東側を航行していた。</p> <p>美漁島は、無人島で標識灯等もなく、月明かりなどがない状況下では30m付近まで接近しないと見えなかった。</p>
分析 乗組員等の関与 船体・機関等の関与 気象・海象等の関与 判明した事項の解析	<p>あり</p> <p>なし</p> <p>なし</p> <p>本船は、黄島南西方沖を北進中、船長が、左舷側を見ながら僚船と交信をしていてレーダー等を使用した見張りを行っていなかったことから、美漁島に向かって航行していることに気付かず、同島西岸の岩に衝突したものと考えられる。</p> <p>船長は、漁場を出発する際、レーダー及びGPSプロッターを見ておよその針路を定めたこと、及び鬼岳南方沿岸の街明かりの見え方がいつもと変わらないように感じたことから、美漁島の西方沖に向けて航行しているものと思い、左舷側を見ながら僚船と交信をしていたものと考えられる。</p>

<ul style="list-style-type: none">・目視のみならず、レーダー等を使用して見張りを適切に行うこと。
--	---
