船舶事故調査報告書

事故種類	乗揚
発生日時	平成28年7月24日 16時30分ごろ
発生場所	長崎県新上五島町有川港和布取瀬 <small>ありかわ めとり</small> <small>ままこ</small> 継子瀬灯台から真方位208° 1,250m付近 （概位 北緯32°59.5′ 東経129°06.1′）
事故の概要	漁船80海燕 <small>かいえん</small> は、西進中、瀬に乗り揚げた。 80海燕は、船首部船底の破口等を生じた。
事故調査の経過	平成28年7月25日、本事故の調査を担当する主管調査官（長崎事務所）ほか1人の地方事故調査官を指名した。 原因関係者から意見聴取を行った。
事実情報 船種船名、総トン数 船舶番号、船舶所有者等 L×B×D、船質 機関、出力、進水等	漁船 80海燕、19トン NS2-23322（漁船登録番号）、エテルナ・ワコー株式会社 20.90m (Lr) × 4.90m × 1.98m、FRP ディーゼル機関、809.00kW、平成15年10月10日
乗組員等に関する情報	船長 男性 30歳 一級小型船舶操縦士 免許登録日 平成18年3月30日 免許証交付日 平成28年3月24日 （平成33年3月30日まで有効）
死傷者等	なし
損傷	船首部船底に破口、右舷船底部外板に擦過傷
気象・海象	気象：天気 晴れ、風 なし、視界 良好 海象：海上 平穏、潮汐 下げ潮の末期
事故の経過	本船は、船長及び甲板員1人が乗り組み、新上五島町有川湾南西部の <small>えのきづ</small> 榎津港で乗組員1人を乗船させる目的で、同港に向けて長崎県佐世保市大崎の船だまりを発し、西進した。 本船は、佐世保市牛ヶ首灯台南西方沖を通過した頃、船長が甲板員と操船を交替して操舵室の後方で仮眠をとり、甲板員が新上五島町 <small>のあんじゅ</small> 野案中島の北方沖で変針して約12ノット（kn）の速力（対地速力、以下同じ。）で有川湾を南西進し、継子瀬灯台付近で約6knに減速して手動操舵に切り換えた。 船長は、減速したことに気が付いて目を覚まし、新上五島町 <small>たけのこ</small> 竹ノ子島

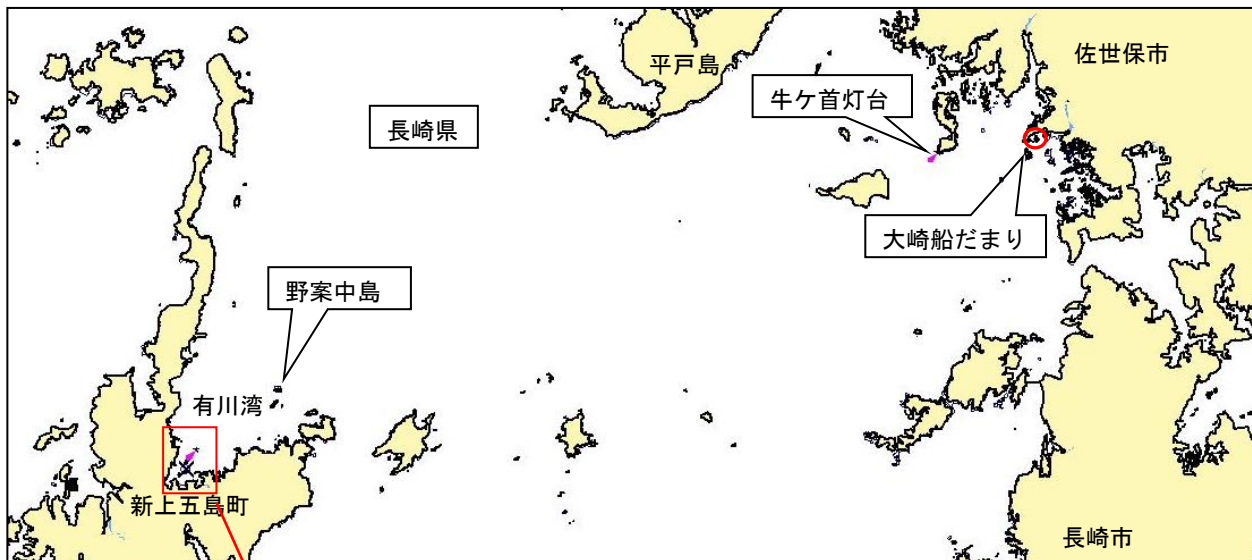
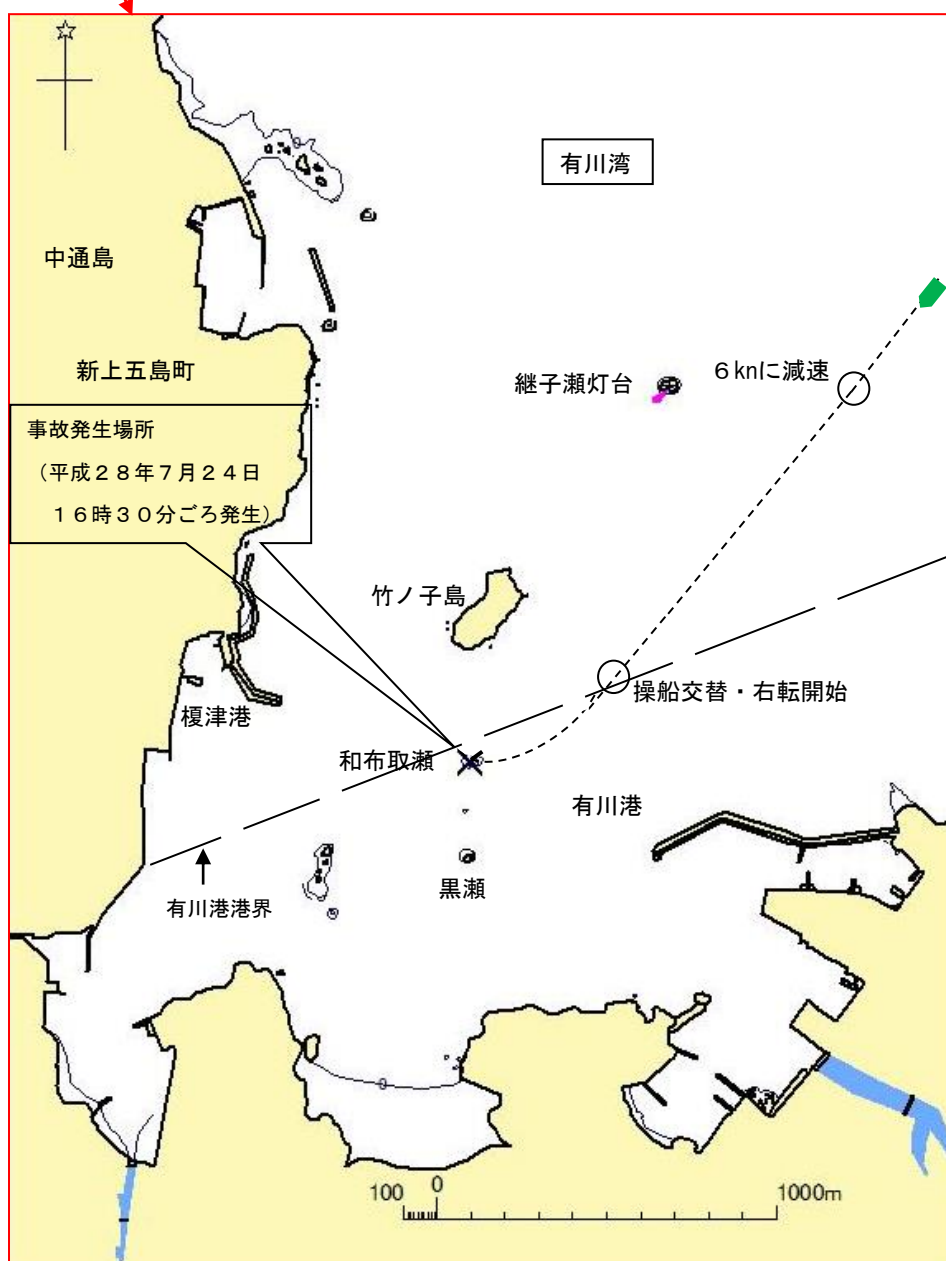
付図1 事故発生経過概略図

<p>付近で甲板員と操船を交替し、同じ速力で竹ノ子島と同島南方の黒瀬との中央に向けて西進中、平成28年7月24日16時30分ごろ突然衝撃を感じた。</p> <p>船長は、周囲を見て瀬に乗り揚げたことが分かったので、GPSプロッターと重畳表示させたレーダーを確認したところ、和布取瀬が表示されていることに気付いた。</p> <p>船長は、離礁を試みたものの離礁することができなかったので、漁場に向かっていた僚船の漁労長に携帯電話で本事故の発生を連絡して救援を求めた。</p> <p>本船は、僚船により浅瀬から引き出され、浸水がなく航行に支障がなかったため、自力で大崎の船だまりに戻ったのち造船所に上架された。</p> <p>(付図1 事故発生経過概略図 参照)</p>
<p>その他の事項</p>	<p>本船の喫水は、船首約0.2m、船尾約1.0mであった。</p> <p>船長は、榎津港への入航が初めてであり、僚船の船長に注意点を尋ねたところ、竹ノ子島の周りに定置網があるので気を付けるよう助言を受けたので、他に注意すべき障害物はないと思い、海図で地形等を確認していなかった。</p> <p>本船は、本事故当時、レーダー及びGPSプロッター共に0.5海里レンジで作動中であった。</p> <p>船長は、操船を交替した際、GPSプロッターを見たところ、竹ノ子島と黒瀬との間には何も表示されておらず、周囲を確認したところ竹ノ子島、黒瀬及び榎津港の防波堤が見え、前路に岩や白波が見えなかったため、竹ノ子島と黒瀬の中央を航行することとした。</p> <p>船長は、和布取瀬の存在を知らなかったため、レーダー画面をよく見ておらず、同瀬が表示されていることに気付かなかったのだろうと本事故後に思った。</p> <p>海図W223(奈摩湾及有川湾)によれば、和布取瀬は、高さ0.9mの干出岩である。</p> <p>甲板員は、船長と同様に榎津港への入航が初めてであり、和布取瀬の存在を知らなかった。</p>
<p>分析</p> <p>乗組員等の関与</p> <p>船体・機関等の関与</p> <p>気象・海象等の関与</p> <p>判明した事項の解析</p>	<p>あり</p> <p>なし</p> <p>なし</p> <p>本船は、有川湾を西進中、船長が、和布取瀬の存在を知らなかったことから、同瀬に向けて航行し、同瀬に乗り揚げたものと考えられる。</p> <p>船長は、初めて榎津港に入航するに当たり、僚船の船長から定置網に気を付けるようにと助言を受けたので、他に注意すべき障害物はないと思い、海図等で水路調査を行っていなかったことから、和布取瀬</p>

の存在を知らなかったものと考えられる。
原因	本事故は、本船が、有川湾を西進中、船長が、和布取瀬の存在を知らなかったため、同瀬に向けて航行し、同瀬に乗り揚げたものと考えられる。
参考	<p>今後の同種事故等の再発防止に役立つ事項として、次のことが考えられる。</p> <ul style="list-style-type: none"> ・海図等を用いて事前に航行予定海域の水路調査を行うこと。 ・装備している航海計器を有効に活用すること。
