## 船舶事故調査報告書

平成28年12月8日  
 運輸安全委員会（海事専門部会）議決  
 委員 庄司邦昭（部会長）  
 委員 小須田 敏  
 委員 根本美奈

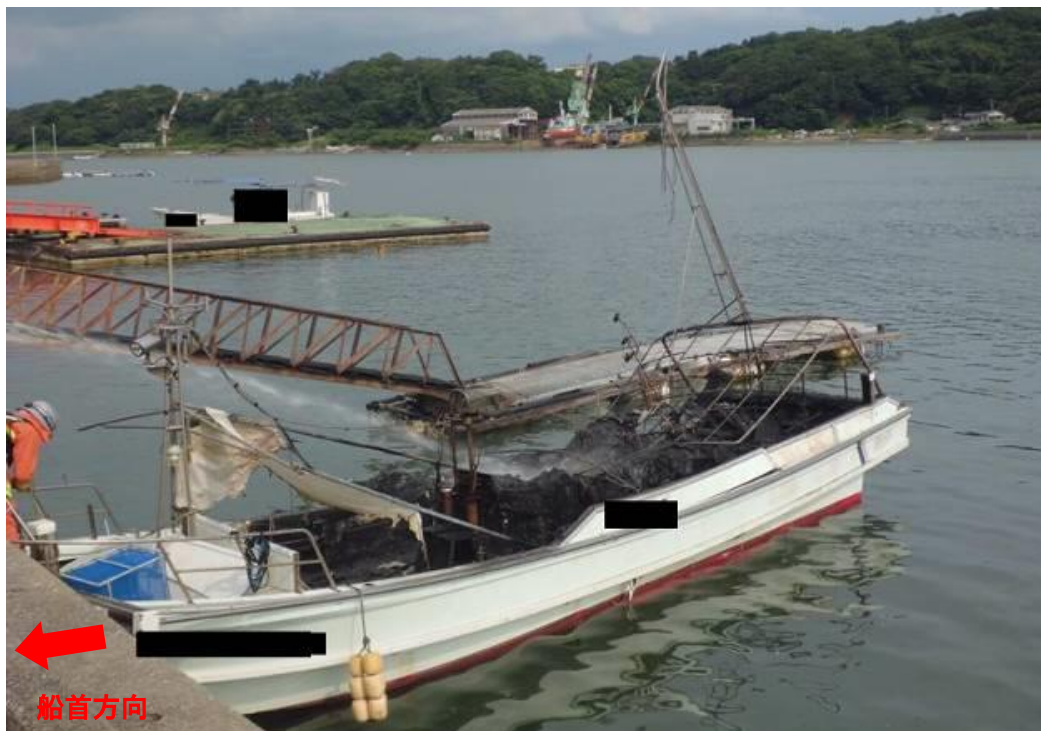
写真1 本船の焼損状況（全体）

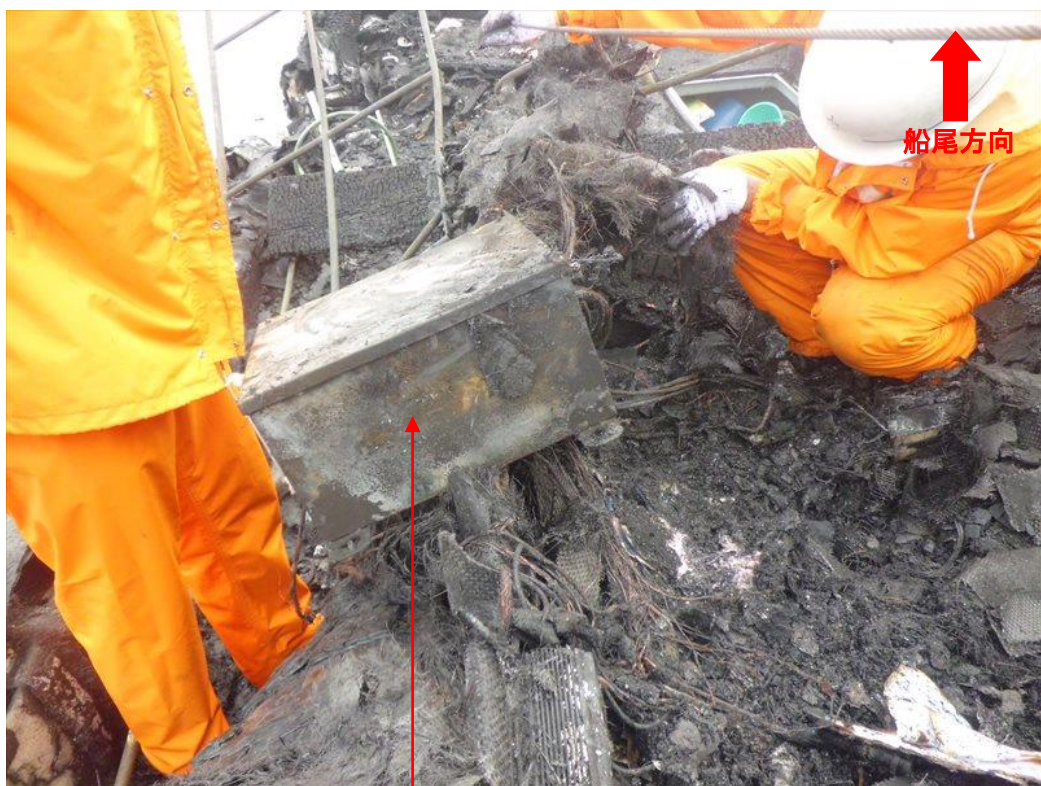
<p>きなかった。</p> <p>本船は、棧橋付近にいた人からの連絡を受けて駆けつけた漁業協同組合の職員が持参した持運び式消火器で消火を試みたが消火できず、その後消防車及び巡視艇の消火活動により16時ごろ鎮火した。</p> <p>本船は、近くの鉄工所に陸揚げされた後、解撤処分とされた。</p> <p>(付図1 事故発生場所概略図、写真1 本船の焼損状況(全体) 参照)</p>
その他の事項	<p>本船は、操舵室右舷側に配電盤が設置されており、同配電盤付近の焼損が激しかった。</p> <p>本船は、進水から約23年経っており、その間絶縁抵抗等の電気配線の点検が行われていなかった。</p> <p>船長及び釣り客は、操舵室内で火気を使用しておらず、また、たばこも吸っていなかった。</p> <p>船長は、船尾の船倉内に持運び式消火器を保管していたが、気が動転してその存在を忘れていた。</p> <p>船長は、着棧時までプラスチックが焦げるような異臭等を感じていなかった。</p> <p>(写真2 本船の焼損状況(操舵室右舷側配電盤付近) 参照)</p>
<b>分析</b> 乗組員等の関与 船体・機関等の関与 気象・海象等の関与 判明した事項の解析	<p>不明</p> <p>不明</p> <p>なし</p> <p>本船は、三角港で着棧中、操舵室から出火したものと考えられる。</p> <p>本船は、船長が操舵室右舷側上方に炎を見ており、また、操舵室右舷側にある配電盤付近の焼損が激しいことから、同配電盤の電気配線の短絡による火花又は接続不良等による発熱によって出火した可能性があると考えられるが、出火した状況を明らかにすることはできなかった。</p>
<b>原因</b>	<p>本事故は、本船が、三角港で着棧中、操舵室から出火したことにより発生したものと考えられる。</p>
<b>参考</b>	<p>今後の同種事故等の再発防止に役立つ事項として、次のことが考えられる。</p> <ul style="list-style-type: none"> <li>・定期的に電気配線の点検を行うこと。</li> </ul>

写真2 本船の損傷状況（操舵室右舷側配電盤付近）
