船舶事故調査報告書

事故種類	乗揚
発生日時	平成28年9月30日 19時20分ごろ
発生場所	佐賀県唐津市小川島南東方沖の平瀬 呼子平瀬灯台から真方位358° 300m付近 （概位 北緯33° 35.1′ 東経129° 54.6′）
事故の概要	漁船満栄丸は、南南西進中、乗り揚げた。 満栄丸は、舵板の曲損等を生じた。
事故調査の経過	平成28年10月4日、本事故の調査を担当する主管調査官（長崎事務所）ほか1人の地方事故調査官を指名した。 原因関係者から意見聴取を行った。
事実情報 船種船名、総トン数 船舶番号、船舶所有者等 L×B×D、船質 機関、出力、進水等	漁船 満栄丸、3.8トン SA3-23408（漁船登録番号）、個人所有 10.25m (Lr) × 2.65m × 0.76m、FRP ディーゼル機関、漁船法馬力数70、昭和60年4月28日
乗組員等に関する情報	船長 男性 53歳 一級小型船舶操縦士・特殊小型船舶操縦士・特定 免許登録日 平成2年10月18日 免許証交付日 平成27年3月24日 （平成32年10月17日まで有効）
死傷者等	なし
損傷	船底に破損、プロペラ翼及び舵板に曲損等
気象・海象	気象：天気 曇り、風向 北、風力 4、視界 良好 海象：波高 約1.7m、潮汐 上げ潮の末期
事故の経過	本船は、船長が1人で乗り組み、いか釣り漁の目的で、福岡県福岡市小呂島西方沖の漁場に向けて唐津市呼子港を出港した。 船長は、漁場に向かう途中から天候が悪化し、漁場に着いた後もしばらくの間海上模様を見ていたが、天候の回復が見込めなかったため、漁を行わずに帰港することにした。 本船は、船長が、操縦席に設置した台の上に立ち、操舵室の天井部に設けられた窓から上半身を出した姿勢で、呼子平瀬灯台の明かりを船首目標とし、時折、3海里（M）に設定したレーダー及び約20M先が表示できるように設定したGPSプロッターを見ながら、約10ノットの

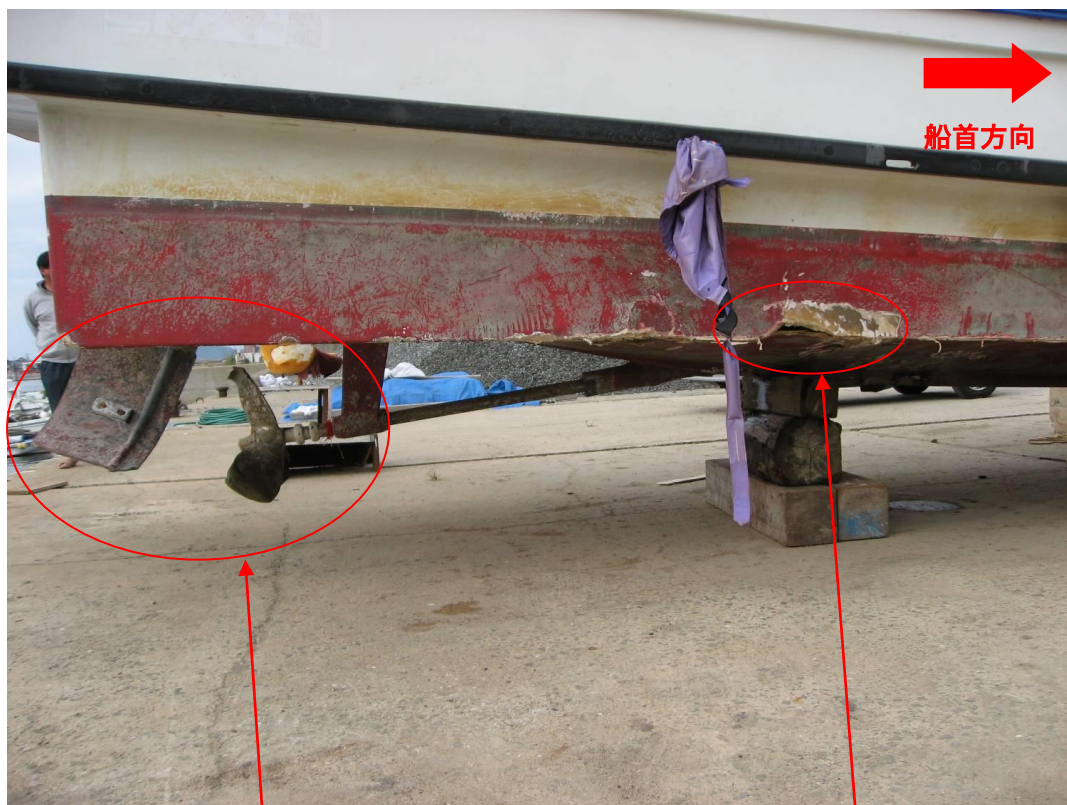
写真2 本船右舷船尾側の状況

外板剥離

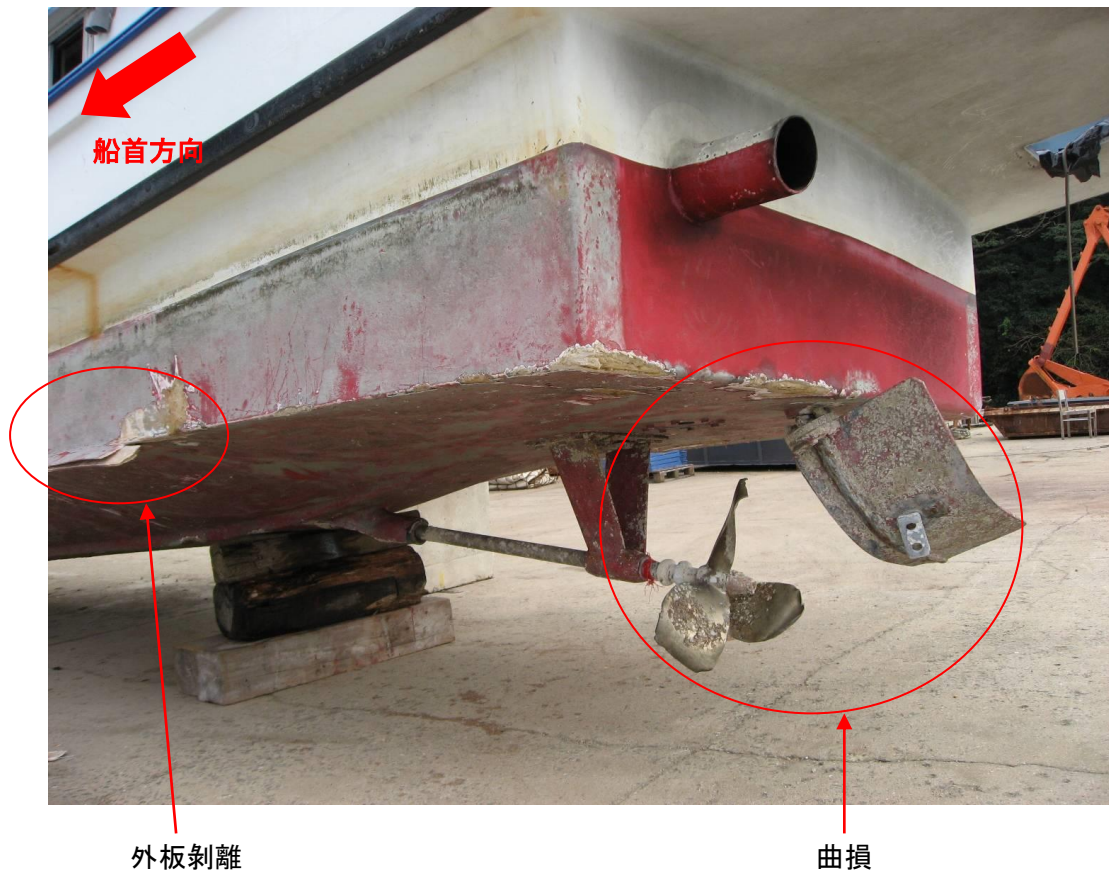
写真3 本船左舷船尾側の状況

曲損

破口
