船舶事故調査報告書

事故種類	乗揚
発生日時	平成28年7月30日 21時50分ごろ
発生場所	鹿児島県徳之島町亀津漁港東方の干出浜 亀徳港南防波堤灯台から真方位185° 1,400m付近 （概位 北緯27°43.6′ 東経129°01.6′）
事故の概要	漁船三吉丸は、帰航中、干出浜（さんご礁）に乗り揚げた。 三吉丸は、左舷外板の破口等を生じた。
事故調査の経過	平成28年8月8日、本事故の調査を担当する主管調査官（那覇事務所）ほか1人の地方事故調査官を指名した。 原因関係者から意見聴取を行った。
事実情報 船種船名、総トン数 船舶番号、船舶所有者等 L×B×D、船質 機関、出力、進水等	漁船 三吉丸、3.4トン KG3-21737（漁船登録番号）、個人所有 8.90m(Lr)×2.38m×0.83m、FRP ディーゼル機関、191kW、昭和58年8月10日 第295-24308号（船舶検査済票の番号）
乗組員等に関する情報	船長 男性 65歳 一級小型船舶操縦士・特殊小型船舶操縦士・特定 免許登録日 昭和50年11月28日 免許証交付日 平成24年11月12日 （平成30年4月7日まで有効）
死傷者等	なし
損傷	左舷外板に破口、主機等に濡損（全損）
気象・海象	気象：天気 曇り、風向 東北東、風力 5、視界 良好 海象：うねり 波向東北東、波高約2.5～3.0m、潮汐 低潮時、 水温 約29℃
事故の経過	本船は、船長が1人で乗り組み、徳之島南東方約24海里（M）沖で操業を終え、亀津漁港東方沖に向けて約7ノット（kn）の速力（対地速力、以下同じ。）で自動操舵により北西進した。 船長は、所属する漁業協同組合が亀津漁港の奥に設置した導灯（延長線上に高低2個の標識を前後に設け、その見通し線によって船舶を導くための灯火）が重なる見通し線上の場所を目的地としてGPSプロッターに設定して帰航中、同漁港東方沖において、うねりを右舷方

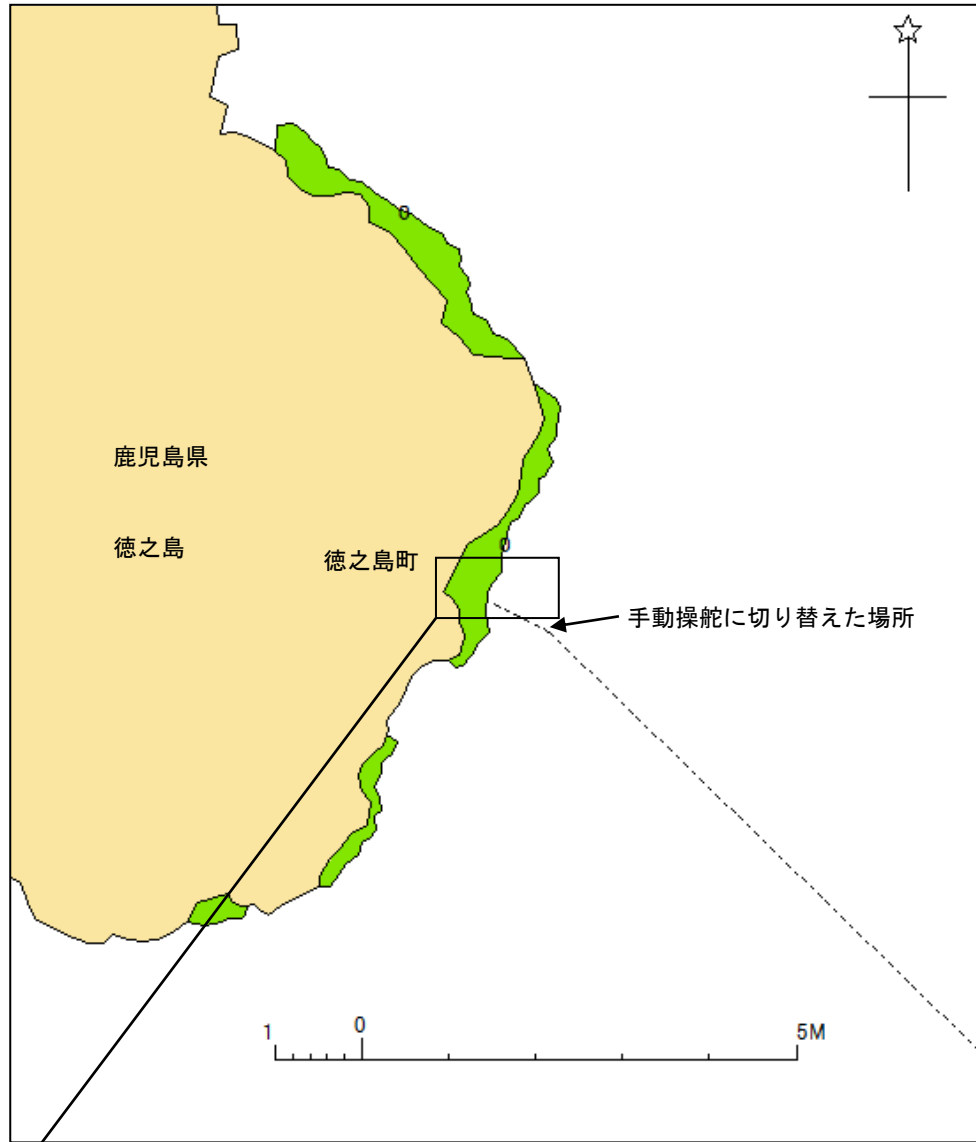
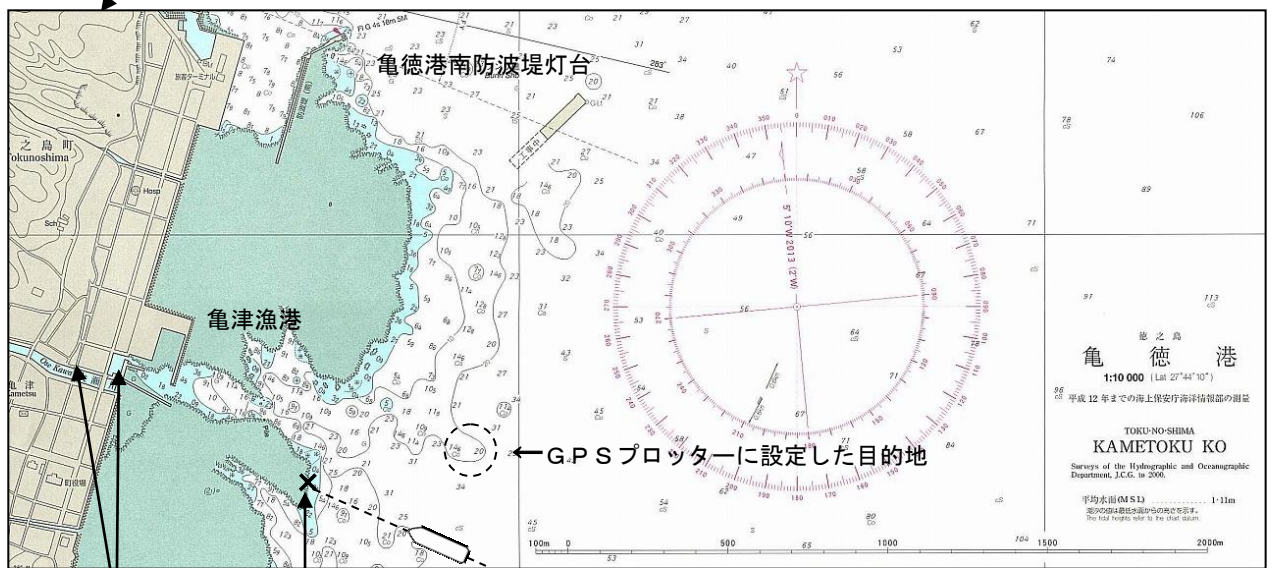
付図1 事故発生経過概略図

<p>確認を行わなかったことから、2つの灯光を船首目標にして航行中、本件干出浜に乗り揚げたものと考えられる。</p> <p>船長は、右舷方から波高約2.5～3.0mのうねりを受け、手動操舵で針路を保持することに意識を向けていたことから、視認した灯光が入航時の導灯の灯光と異なることに気付かなかった可能性があると考えられる。</p>
原因	<p>本事故は、夜間、本船が、亀津漁港東方沖を同漁港の港口に向けて北西進中、船長が、視認した2つの灯光を同漁港入航時の導灯の灯光と思い、船位の確認を行わなかったため、2つの灯光を船首目標にして航行中、本件干出浜に乗り揚げたものと考えられる。</p>
参考	<p>所属する漁業協同組合は、本事故事後、導灯を新しく赤色の灯火に交換した。</p> <p>今後の同種事故等の再発防止に役立つ事項として、次のことが考えられる。</p> <ul style="list-style-type: none"> ・夜間、浅瀬付近を航行する場合には、コンパス、GPS、レーダー等の航海計器を活用し、船位及び針路を確認すること。

事故発生場所
(平成28年7月30日
21時50分ごろ発生)
