## 船舶事故調査報告書

事故種類	乗揚
発生日時	平成28年9月4日 01時50分
発生場所	沖縄県那覇市那覇空港西方沖 那覇港那覇防波堤北灯台から真方位217° 2.4海里（M）付近 （概位 北緯26° 11.5′ 東経127° 36.9′）
事故の概要	漁船第六初栄丸は、北進中、干出浜（さんご礁）に乗り揚げた。 第六初栄丸は、船底外板の破口等を生じた。
事故調査の経過	平成28年9月5日、本事故の調査を担当する主管調査官（那覇事務所）ほか1人の地方事故調査官を指名した。 原因関係者から意見聴取を行った。
事実情報 船種船名、総トン数 船舶番号、船舶所有者等 L×B×D、船質 機関、出力、進水等	漁船 第六初栄丸、19トン ON2-3072（漁船登録番号）、個人所有 15.61m（Lr）×3.78m×1.53m、FRP ディーゼル機関、404.50kW、昭和59年8月6日 第296-17699号（船舶検査済票の番号）
乗組員等に関する情報	船長 男性 59歳 一級小型船舶操縦士・特殊小型船舶操縦士・特定 免許登録日 昭和58年8月17日 免許証交付日 平成26年7月3日 （平成31年7月2日まで有効）
死傷者等	なし
損傷	船底外板に破口、主機及び舵等が脱落（全損）
気象・海象	気象：天気 晴れ、風向 東北東、風速 約3.8m/s、視界 良好 海象：海上 平穏、潮汐 下げ潮の末期、水温 約30℃
事故の経過	本船は、船長ほか5人（日本国籍1人、インドネシア共和国籍4人）が乗り組み、那覇市泊漁港に向けて約7ノットの対地速力で自動操舵により那覇空港西方沖を北進していた。 船長は、単独で船橋当直を行っていたところ、6Mレンジとしたレーダーで約2～3Mに設定していた接近警報が鳴り、船首方に船舶の映像を認め、作業灯を点灯して止まっている作業船を視認した。 船長は、右舷船首方に約9回点滅を繰り返した灯光を認め、その灯光が那覇港中央灯浮標であり、那覇空港西方沖にある干出浜（以下

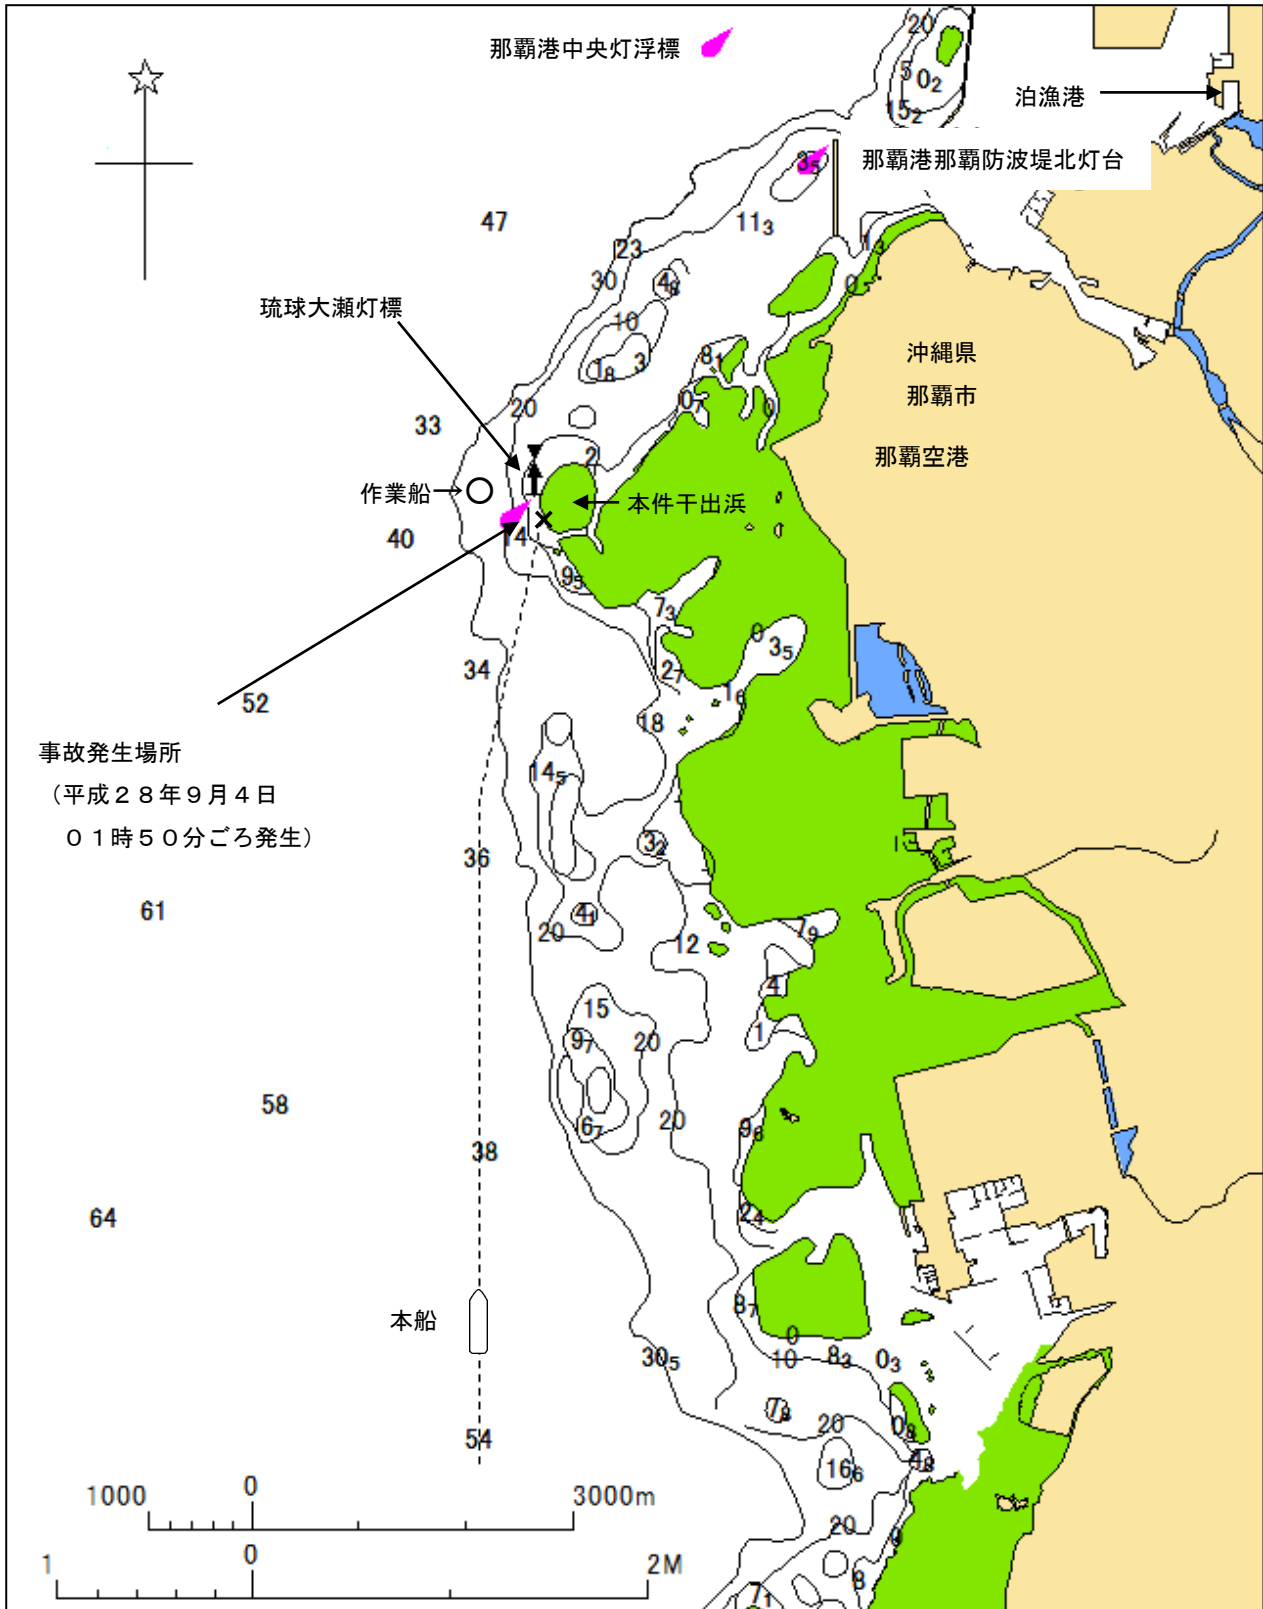
付図1 事故発生経過概略図

<p>「本件干出浜」という。)を通過していると思い、作業船を左舷側に見るよう避航しようとした。</p> <p>船長は、GPSプロッターに設定していた泊漁港に向ける予定変針場所を右舷船首約10°～15°方向に移した後、遠隔操縦装置のコードを伸ばして操舵室の上部へ移動し、作業船が徐々に左方へ方位が変わっているのを監視していたところ、平成28年9月4日01時50分ごろ船底に衝撃を感じた。</p> <p>船長は、周囲を見て本件干出浜に乗り揚げたことを知り、機関を後進にかけて離礁を試みたが、離礁できず、機関室に浸水していることを認め、漁業無線局を経由して、海上保安庁に救助を要請した。</p> <p>本船は、左舷側に傾き、船長及び乗組員5人が救命胴衣を着用し、乗組員5人が投下した膨張式救命いかだに移乗していたところ、来援したヘリコプタに船長及び乗組員5人が救助された後、転覆した。</p> <p>海上保安庁の情報によれば、本事故発生場所の北方沖約2kmの海面には、長さ約2km、幅約1kmの薄い油膜が認められたが、拡散して消滅し、新たな油の流出も認められなかった。</p> <p>本船は、その後、えい航され、糸満漁港に陸揚げされた。</p> <p>(付図1 事故発生経過概略図 参照)</p>
<p>その他の事項</p>	<p>海図W222A(沖縄島南部)によれば、那覇空港の西方には、干出浜が広がり、同干出浜の西方には、西方位標識(標識の西側に可航水域があり、東側に浅瀬等の障害物があるなどの意味を持つ。)である琉球大瀬灯標(群急閃白光 毎15秒に9急閃光)がある。</p> <p>本船は、漁獲物を約14トン積み、喫水が、船首約1.3m、船尾約2.4mであった。</p> <p>船長は、糸満市喜屋武埼西方沖から那覇空港西方沖までの間を航行する場合、ふだん約40mの等深線付近を北進し、約20mの等深線を北進すると本件干出浜に乗り揚げの危険があると思っていた。</p> <p>船長は、本事故時、GPSプロッターに表示された約40mの等深線付近を航行していることを確認したが、それ以外の表示を見ていなかった。</p> <p>船長は、本事故時、右舷船首方に約9回点滅を繰り返した灯光が那覇港中央灯浮標(モールス符号白光 毎8秒にA(・-))と思ったが、その灯光が琉球大瀬灯標であることを本事故後に知った。</p> <p>船長は、本事故時、作業船に注意を向けていて、右舷船首方に認めた灯光が、どこに見えていたのか分からなかった。</p> <p>本船は、本事故当時、約800ℓの燃料油を搭載していたが、転覆により全量流出した。</p> <p>船長は、約40年間漁船に乗り組み、本事故発生海域の航行経験が豊富であった。</p>

<p>乗組員等の関与 船体・機関等の関与 気象・海象等の関与 判明した事項の解析</p>	<p>あり なし なし</p> <p>本船は、那覇空港西方沖を北進中、船長が、右舷船首方に視認した灯光を港口の西方にある那覇港中央灯浮標と思い込み、GPSプロッターで船位の確認を行っていなかったことから、泊漁港への予定変針場所に向けるつもりで本件干出浜に向かう針路に変更したことに気付かず、本件干出浜に乗り揚げたものと考えられる。</p>
<p><b>原因</b></p>	<p>本事故は、夜間、本船が、那覇空港西方沖を北進中、船長が、右舷船首方に視認した灯光を港口の西方にある那覇港中央灯浮標と思い込み、GPSプロッターで船位の確認を行っていなかったため、泊漁港への予定変針場所に向けるつもりで本件干出浜に向かう針路に変更したことに気付かず、本件干出浜に乗り揚げたものと考えられる。</p>
<p><b>参考</b></p>	<p>今後の同種事故等の再発防止に役立つ事項として、次のことが考えられる。</p> <ul style="list-style-type: none"> <li>・夜間、浅瀬付近を航行する場合には、慣れた海域であっても、コンパス、GPS、レーダー等の航海計器を活用し、船位及び針路を確認すること。</li> </ul>
