## 船舶事故調査報告書

平成28年12月15日  
 運輸安全委員会（海事専門部会）議決  
 委員 庄司邦昭（部会長）  
 委員 小須田 敏  
 委員 根本美奈

事故種類	火災
発生日時	平成28年5月27日 00時05分ごろ
発生場所	東京都御蔵島南東方沖 御蔵島港ふ頭灯台から真方位137°17.6海里（M）付近 （概位 北緯33°40.9′ 東経139°49.7′）
事故の概要	漁船第一八三佐賀明神丸は、南南東進中、機関室内で火災が発生した。 第一八三佐賀明神丸は、甲板員1人が負傷し、船体に延焼し、沈没した。
事故調査の経過	平成28年5月27日、本事故の調査を担当する主管調査官（横浜事務所）ほか1人の地方事故調査官を指名した。 原因関係者から意見聴取を行った。
事実情報 船種船名、総トン数 船舶番号、船舶所有者等 L×B×D、船質 機関、出力、進水等	漁船 第一八三佐賀明神丸、168トン 133887、明神水産株式会社 43.45m×6.07m×2.86m、FRP ディーゼル機関、772kW、平成6年1月20日
乗組員等に関する情報	船長 男性 38歳 四級海技士（航海、履歴限定） 免許年月日 平成22年12月21日 免状交付年月日 平成27年2月12日 免状有効期間満了日 平成32年2月11日 漁労長 男性 42歳 四級海技士（航海） 免許年月日 平成13年1月16日 免状交付年月日 平成28年1月13日 免状有効期間満了日 平成33年1月15日 機関長 男性 39歳 四級海技士（機関、機関限定） 免許年月日 平成22年12月14日 免状交付年月日 平成27年2月12日 免状有効期間満了日 平成32年2月11日
死傷者等	軽傷 1人（甲板員）

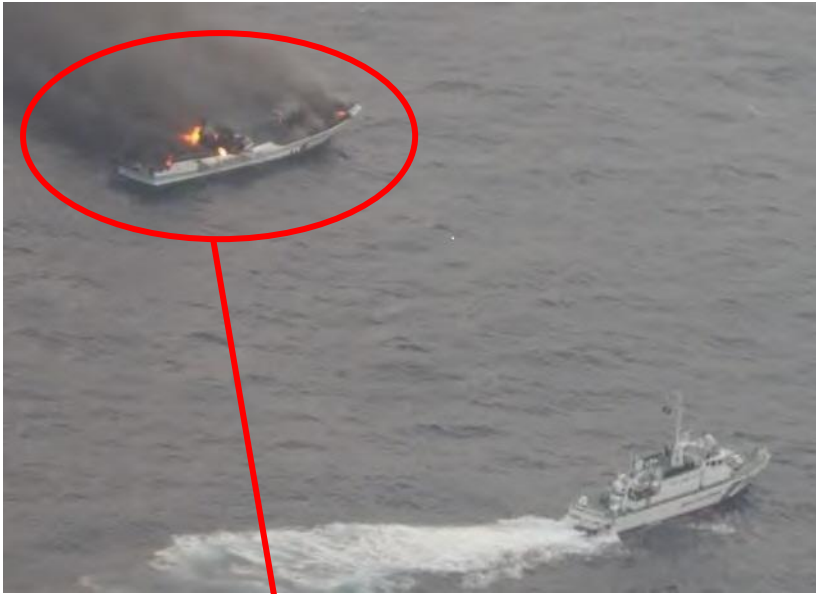
写真1 本船の火災の状況

<p>乗組員は、04時00分ごろ、遭難情報を受信して来援した漁船に救助され、その後、巡視船に移乗して静岡県下田市下田港に搬送された。</p> <p>本船は、巡視船等が警戒監視中、11時33分ごろ沈没した。</p> <p>甲板員の1人は、操舵室付近にあった機関室から配管された清水管の蛇口を開けて消火作業をしようとした際、熱湯がかかり、後日、高知市の病院で右下腿熱傷と診断された。</p> <p>(付図1 事故発生場所概略図、写真1 本船の火災の状況、写真2 本船の火災の状況(拡大) 参照)</p>
<p>その他の事項</p>	<p>本船は、船体中央付近に操舵室が、前部甲板下に19か所の魚倉が、同魚倉の船尾側に機関室が、機関室に隣接して船尾側の甲板上及び甲板下に船員室が、それぞれ配置されていた。</p> <p>燃料油タンクは、機関室内及び船尾甲板下の区画に6か所あり、本事故当時、A重油が合計で約76.5kl残っていた。</p> <p>本船は、機関室の中央付近に主機を配し、主機の右舷側に1号発電機を、左舷側に2号発電機をそれぞれ据付けていた。</p> <p>本船は、発電機始動用のバッテリー(12V、150Ah)が1号発電機の船尾側及び2号発電機の船首側にそれぞれ約50cmの距離を置いてバッテリー収納箱に2個ずつ備えられていた。(図2参照)</p> <div data-bbox="544 1115 1422 1635" data-label="Diagram"> </div> <p>← 船尾側 船首側 →</p> <p>図2 一般配置図</p> <p>1号発電機は、前端出力軸からVベルト駆動のダイナモで直流(約28V)を発電し、充電器を経由してバッテリーを充電するようになっていた。</p> <p>バッテリーは、本事故当時、充電中であった。</p> <p>給気ダクトは、機関室の天井に設けられ、吹出口が1号発電機付近及び1号発電機のバッテリー収納箱の後方から船尾方に向けられていた。</p> <p>本船は、持運び式粉末消火器が、機関室に4本、食堂に1本、操舵</p>
