# 船舶事故調査報告書

平成28年12月1日  
 運輸安全委員会（海事専門部会）議決  
 委員 庄 司 邦 明（部会長）  
 委員 小須田 敏  
 委員 根 本 美 奈

| 事故の概要 | 漁船第十一新井崎丸は、定置網の揚網作業中、甲板員1人が揚網機に巻き込まれて死亡した。 |

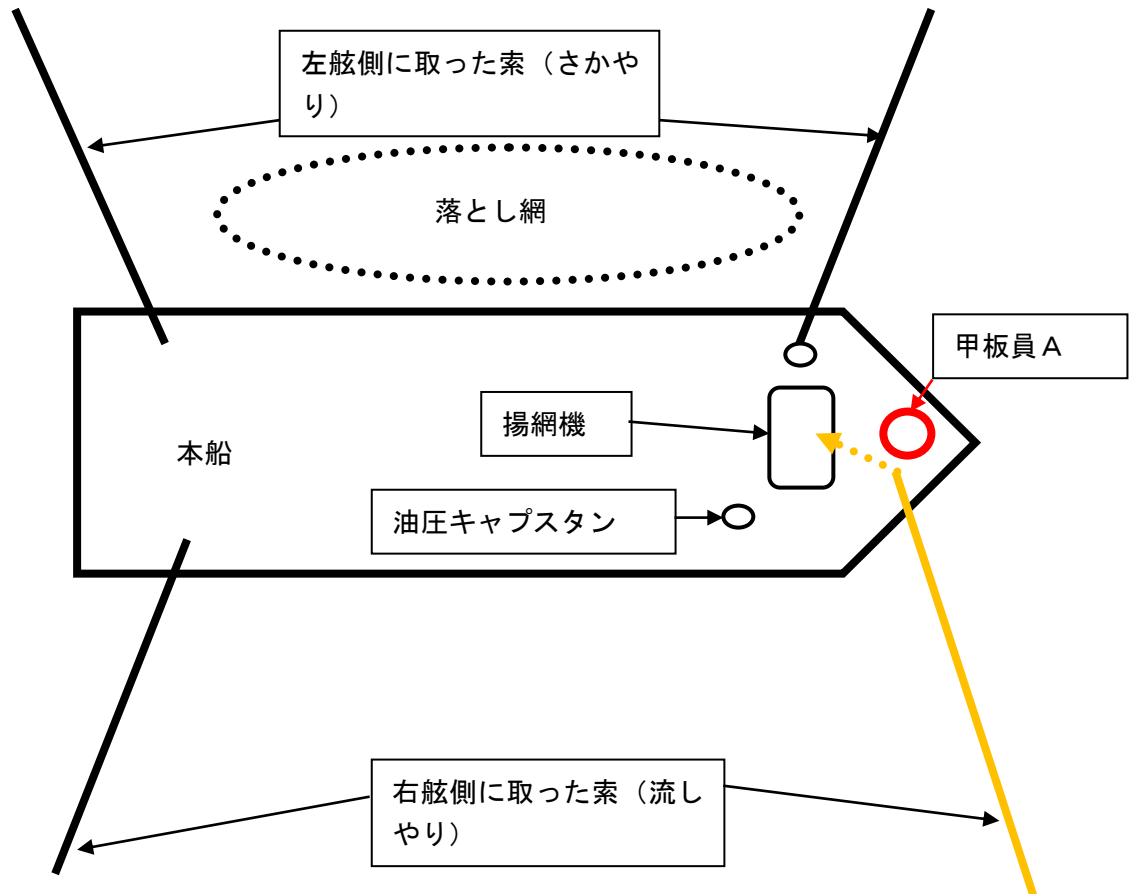
付図3 事故発生状況概略図

| | <p>学繊維製索、以下「さかやり」という。)を、左舷側の船首尾でそれぞれ1本、合計2本を取り、さかやりを操作する甲板員(以下「やりつかい」という。)として船首尾に各1人を配置していた。</p> <p>本船は、落とし網に集まった魚を捕獲する目的で船長と甲板員等を左舷側に並べて配置し、船首尾の各さかやりを引いて左舷方へ横移動し、また、船長と甲板員等が引き綱により落とし網を引き寄せていた。</p> <p>本船は、魚の積込み位置に到達すると、やりつかいの操作する船首尾のさかやりによって固定され、舷側に並んだ甲板員が落とし網に集められたいかを船首側へ、その他の魚を船尾側に集める仕分けを行った。</p> <p>本船は、漁獲物の仕分けが終わり、魚倉に海水が張られていかを移す準備が行われていた08時28分ごろ、左舷船首寄りの甲板員の1人が、いかをすくうタモ網を取ろうとして右後ろを振り向いたとき、回転する揚網機に巻き込まれた甲板員Aを認め、別の甲板員と2人で甲板員Aを抱きかかえて揚網機船尾側の甲板上に下ろした。</p> <p>本船は、本事故の発生を知った船長が、直ちに操業の中止を指示し、船舶所有者に無線で報告して新井漁港に戻った。</p> <p>船舶所有者は、船長から報告を受け、救急車を要請した。</p> <p>甲板員Aは、救急車により、病院に搬送されたが、死亡が確認され、死因は外傷性心タンポナーデと検案された。</p> <p>(付図1 事故発生場所概略図、付図2 一般配置図、付図3 事故発生状況概略図、写真1 揚網機、写真2 定置網模型 参照)</p> |

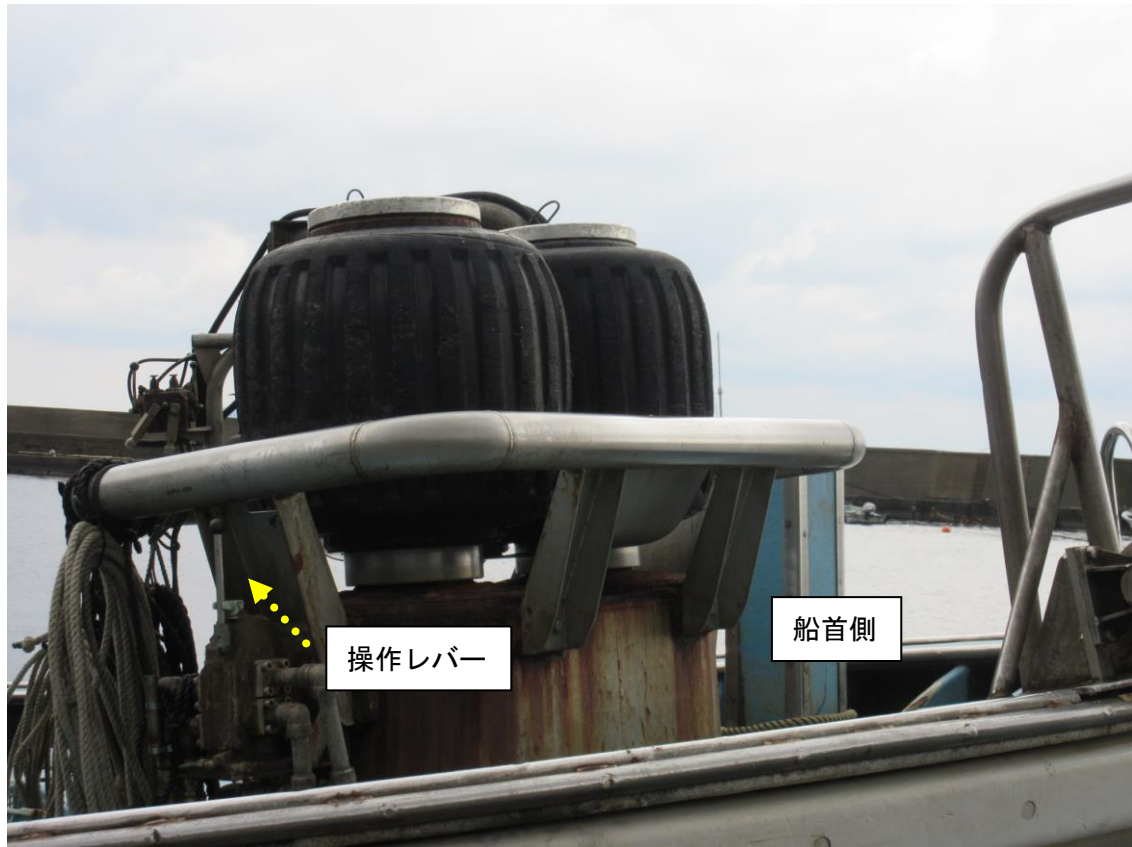
写真1 揚網機

| | <p>ある起動スイッチで一括して起動されていた。</p> <p>揚網機は、接触させた２個のゴムタイヤを回転させて網を引き込むもので、側面には、網が入る側での作業が危険であること、タイヤの回転方向を確認して作業することなどの注意事項が表示されていた。</p> <p>本船では、揚網機を海草などが着いて汚れた網を揚げるときだけに使用しており、流しやりを巻くときは油圧キャプスタンを使用していた。</p> <p>揚網機の操作レバーには、誤操作防止用のストッパーがついていた。</p> <p>甲板員Ａは、本事故時、ヘルメットをかぶり、作業服、カッパ上下を着用し、長靴を履き、救命胴衣を着用していなかった。</p> <p>甲板員Ａは、本事故当時、健康状態が良好であるように見えた。</p> <p>本船の甲板上は、滑りやすいという状態ではなかった。</p> |
| <b>分析</b><br>乗組員等の関与<br>船体・機関等の関与<br>気象・海象等の関与<br>判明した事項の解析 | <p>不明</p> <p>不明</p> <p>なし</p> <p>甲板員Ａの死因は、外傷性心タンポナーデであった。</p> <p>本船は、新井漁港北東方沖の定置網において、漁獲物の捕獲作業中、甲板員Ａが、揚網機に巻き込まれたことから、死亡したものと考えられる。</p> <p>甲板員Ａが揚網機に巻き込まれるに至った状況については、甲板員Ａが本事故で死亡していることから、明らかにすることができなかった。</p> |

| <b>参考</b> | <p>本事故後、船舶所有者は、揚網機を１人で操作しないよう、また、揚網機にカバーをかけ、揚網機の使用方法的指導の徹底を行った。</p> <p>今後の同種事故等の再発防止に役立つ事項として、次のことが考えられる。</p> <ul style="list-style-type: none"> <li>・ 漁労機器等を使用目的外の作業に使用しないことが望ましい。</li> <li>・ 回転する漁労機器等にはみだりに近寄らないこと。</li> </ul> |

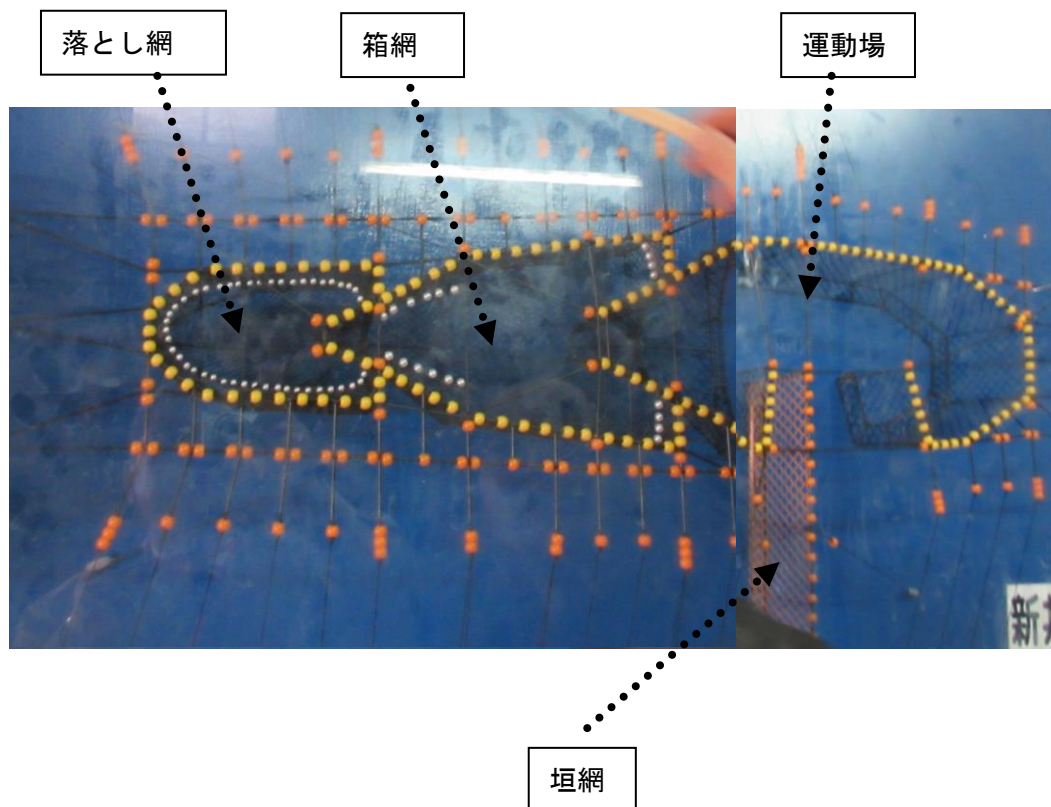
写真2 定置網模型

| その他の事項 | <p>定置網は、3個の囲い網と1個の垣網によって構成され、垣網に沿って誘導された魚が、運動場と呼ばれる囲い網に入り、漏斗状の網を抜けて箱網に誘導され、さらに漏斗状の網を通過して落とし網(第2箱網)に集められていた。</p> <p>捕獲作業は、落とし網の入口である漏斗状の場所に本船を横付けして行うものであった。</p> <p>本船は、捕獲作業を終えて定置網から離れる場合、やりつかいにより周囲の固定ワイヤに取り付けられている索(直径約26mm、長さ約40mの化学繊維製索、以下「流しやり」という。)を右舷側の船首尾に各1本取り、さかやりを放し、右舷船首尾に設置された各油圧キャプスタンで流しやりを巻いて右舷側に横移動していた。</p> <p>船長は、作業の責任者として操業の指揮をとっていた。</p> <p>甲板員Aは、5年以上の定置網漁の経験があり、やりつかいを任すことができる技能があると認められていた。</p> <p>乗組員は、船首の流しやりが揚網機で巻かれていたことを本事故後に確認した。</p> <p>揚網機等の漁労機器は、油圧式で、捕獲作業を始める前に操舵室に</p> |
