# 船舶事故調査報告書

船種船名 プレジャーボート SR310  
船舶番号 260-48451兵庫  
総トン数 4.2トン

事故種類 衝突（鉄柵）  
発生日時 平成28年8月11日 14時02分ごろ  
発生場所 阪神港尼崎西宮芦屋第2区  
西宮内防波堤灯台から真方位294°1,620m付近  
（概位 北緯34°42.5′ 東経135°19.5′）

平成29年9月14日  
運輸安全委員会（海事専門部会）議決  
委 員 庄 司 邦 昭（部会長）  
委 員 小須田 敏  
委 員 根 本 美 奈

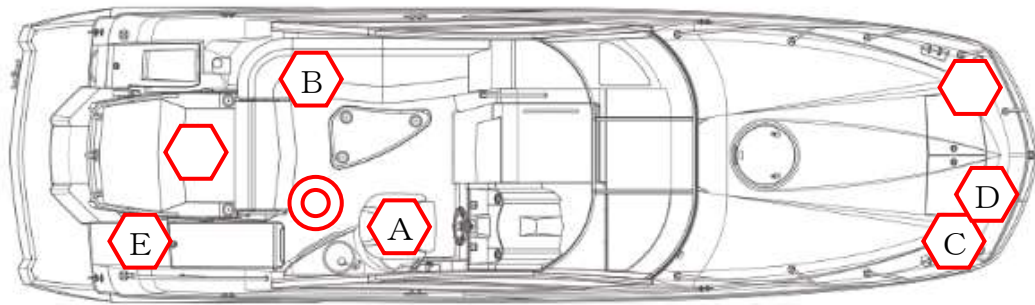
右舷船首部の舷縁付近に座って両足を船外に出し、両手でハンドレールをつかんでいたところ、本件鉄柵への衝突の危険を感じ、右足を船内に引き込んだものの、船体と本件鉄柵との間に左足を軽く、右舷船首部ハンドレールと本件鉄柵との間に右手をそれぞれ挟んだ。

同乗者Cの左舷側で舷縁付近に座って両足を船外に出し、両手でハンドレールをつかんでいたところ、本件鉄柵への衝突の危険を感じ、両足を船内に引き込んだものの、衝突の衝撃で落水した。

右舷船尾部トランサムステップの上段部に船尾方を向いて腰を掛け、上半身は船首方を振り向いた状態で、右手でハンドレールをつかんでいたところ、衝突の衝撃で、船体に上半身を打ち付けた。

図 2.2 乗船者の配置等概略図

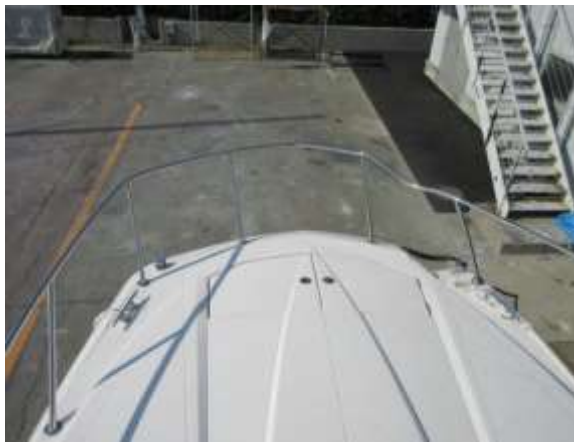
写真 2.2-1 本船の前部甲板

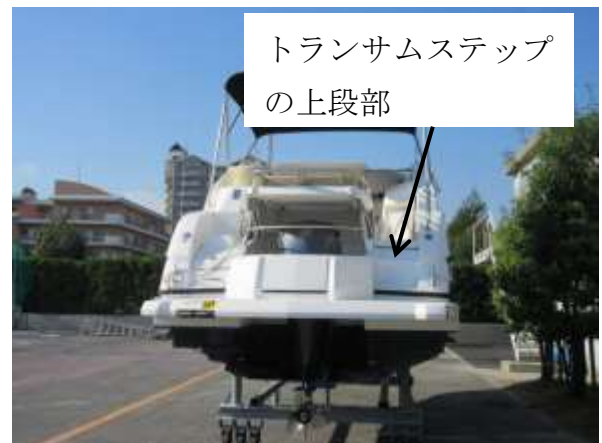
写真 2.2-2 本船の船尾部

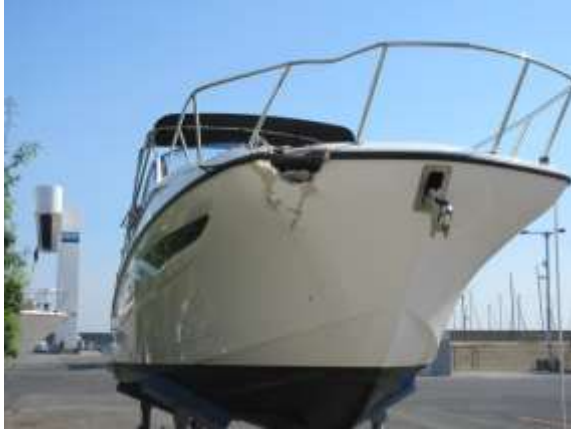
本船は、右舷船首部外板に破口を、右舷船首部ハンドレールに曲損をそれぞれ生じた。

写真 2.3-1 本船の損傷状況  
(下方から)

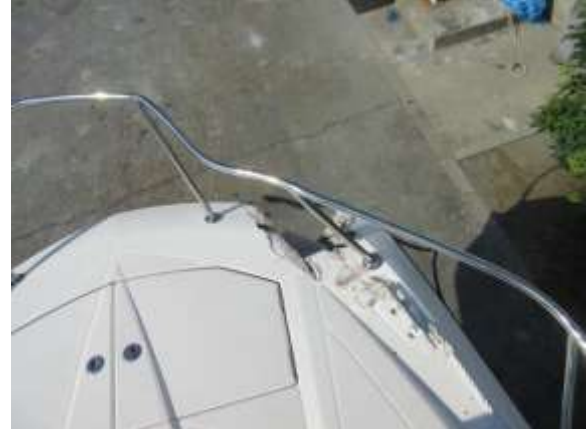
写真 2.3-2 本船の損傷状況  
(上方から)

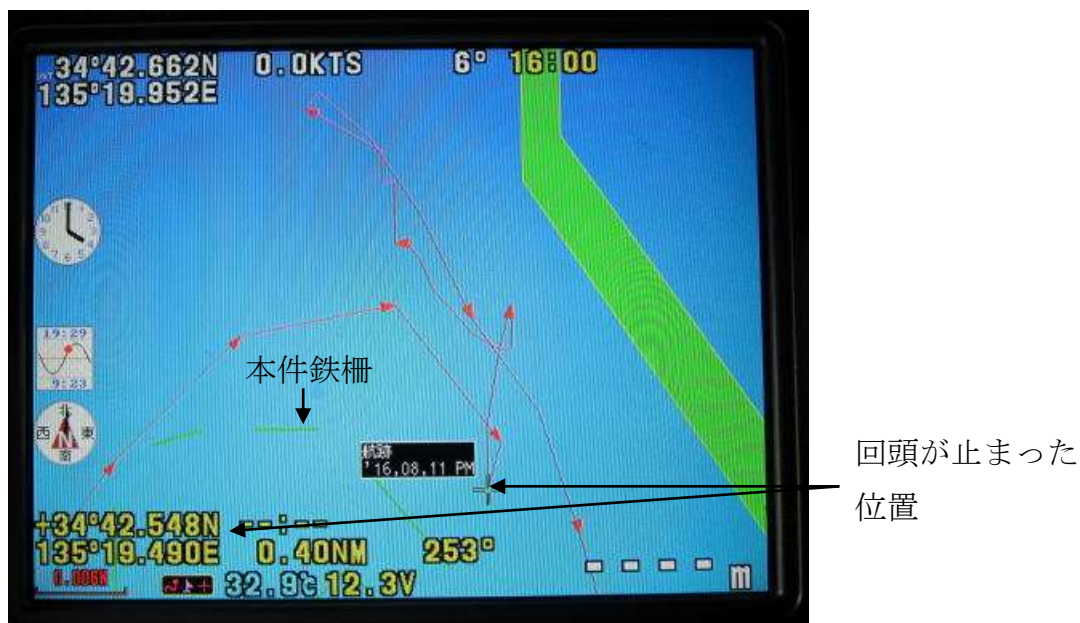
現場調査によれば、本船に装備されたGPSプロッターには本事故当時の航跡が記録されており、本件マリーナの西側出入口付近で右転開始後に回頭が止まった位置（同プロッターに内蔵されたアンテナの位置）が北緯34°42.5′ 東経135°19.5′（西宮内防波堤灯台から294°1,620m）付近であった。（写真2.6-1、写真2.6-2 参照）

写真2.6-2 GPSプロッターの画像（事故発生場所付近）

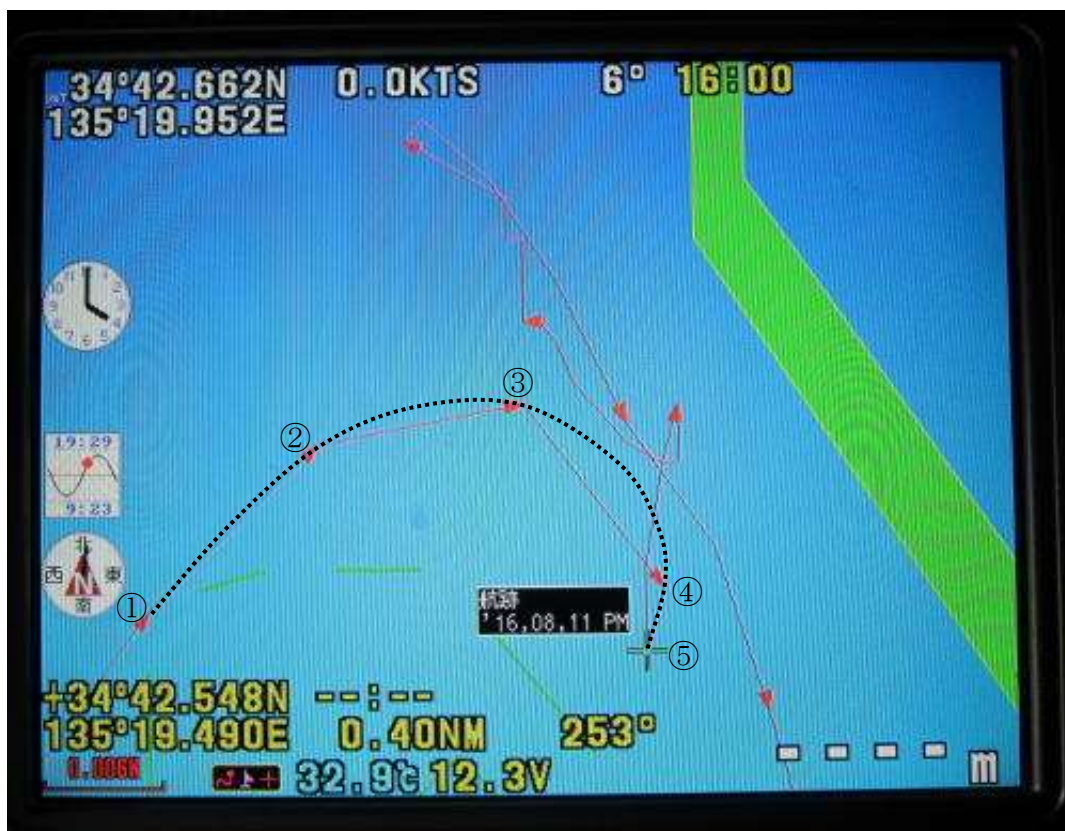
写真 2.6-2 の GPS プロッターに記録された本件鉄柵付近で赤色の三角マークで示された船位 (①～④) 及び回頭が止まった位置 (⑤) を順次滑らかにつないだ曲線から、次のとおりであったものと考えられる。

- (1) 本船は、本件鉄柵寄りを航行して本件マリーナの西側出入口付近 (①の地点) に至り、直進を続けた。
- (2) 本船は、本件鉄柵から約 10 m 離れた地点 (②の地点) で右転を開始し、左舷方の防波堤と本件鉄柵との中間付近 (③の地点) に進入した。
- (3) 本船は、右転を続けたまま本件鉄柵に向かって航行し (④の地点)、本件鉄柵に衝突した (⑤の地点)。

写真 3.1 本事故当時の航跡（推定）

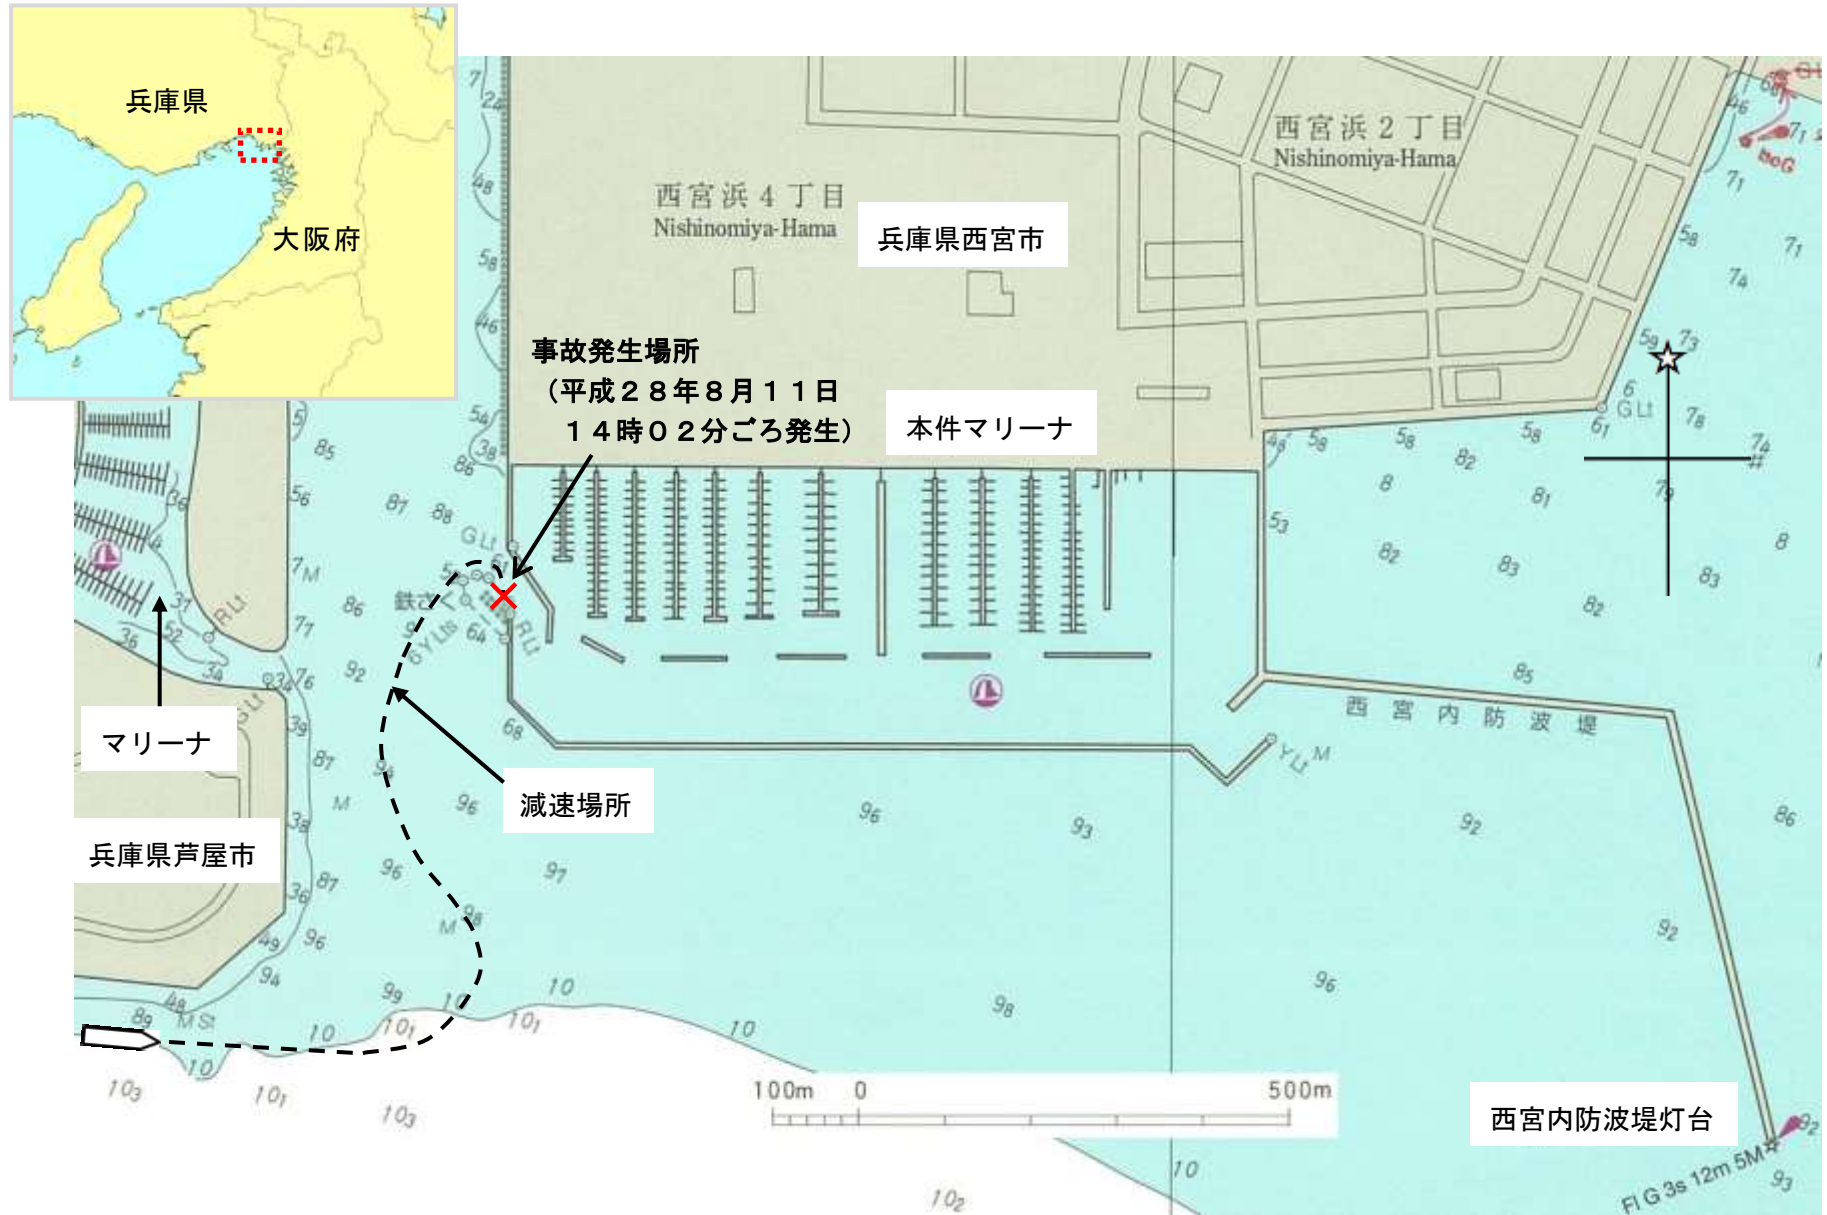
付図1 推定航行経路図

本事故の発生日時は、平成28年8月11日14時02分ごろであり、発生場所は、西宮内防波堤灯台から真方位294°(真方位、以下同じ。)1,620m付近であった。
