船舶事故調査報告書

事故種類	乗組員死亡																								
発生日時	平成29年1月21日 01時30分ごろ																								
発生場所	富山県魚津市魚津港北方沖 魚津港北区北防波堤灯台から真方位007° 1,490m付近 （概位 北緯36°50.0′ 東経137°23.6′）																								
事故の概要	漁船第5高峯丸は、漂泊して漁具の片付け作業中、甲板員が落水して死亡した。																								
事故調査の経過	平成29年2月13日、本事故の調査を担当する主管調査官（神戸事務所）ほか1人の地方事故調査官を指名した。 原因関係者から意見聴取を行った。																								
事実情報 船種船名、総トン数 船舶番号、船舶所有者等 L×B×D、船質 機関、出力、進水等	漁船 第5高峯丸、14.92トン TY2-1358（漁船登録番号）、個人所有 14.93m(Lr)×4.20m×1.07m、FRP ディーゼル機関、漁船法馬力数80、昭和54年10月22日																								
乗組員等に関する情報	船長 男性 71歳 一級小型船舶操縦士・特殊小型船舶操縦士・特定 免許登録日 昭和55年4月15日 免許証交付日 平成24年1月26日 （平成29年7月4日まで有効） 甲板員A 男性 52歳																								
死傷者等	死亡 1人（甲板員A）																								
損傷	なし																								
気象・海象	(1) 気象観測値 魚津地域気象観測所における本事故当日の観測値は、次のとおりであった。

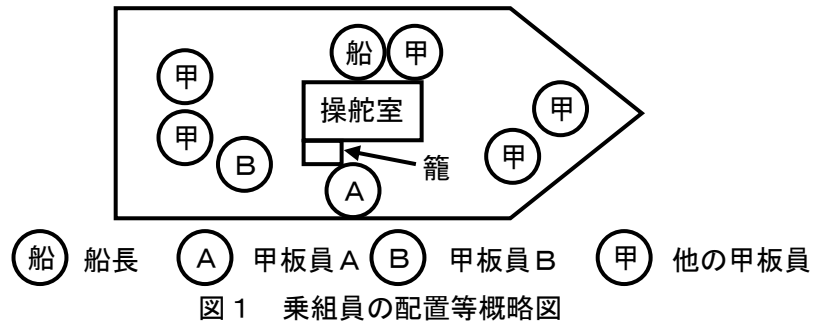
甲板員の1人（以下「甲板員B」という。）は、後部甲板の右舷側で片付けを行っていたところ、01時30分ごろ、本船が左舷方から波高約1.5mの波を受けて右舷側に傾斜した際に操舵室と右舷側ブルワークとの間の通路で左舷方に向けて立った姿勢でプラスチック製の籠の片付け作業を行っていた甲板員Aが仰向けの体勢でブルワークを越えて落水したところを目撃した。（図1参照）

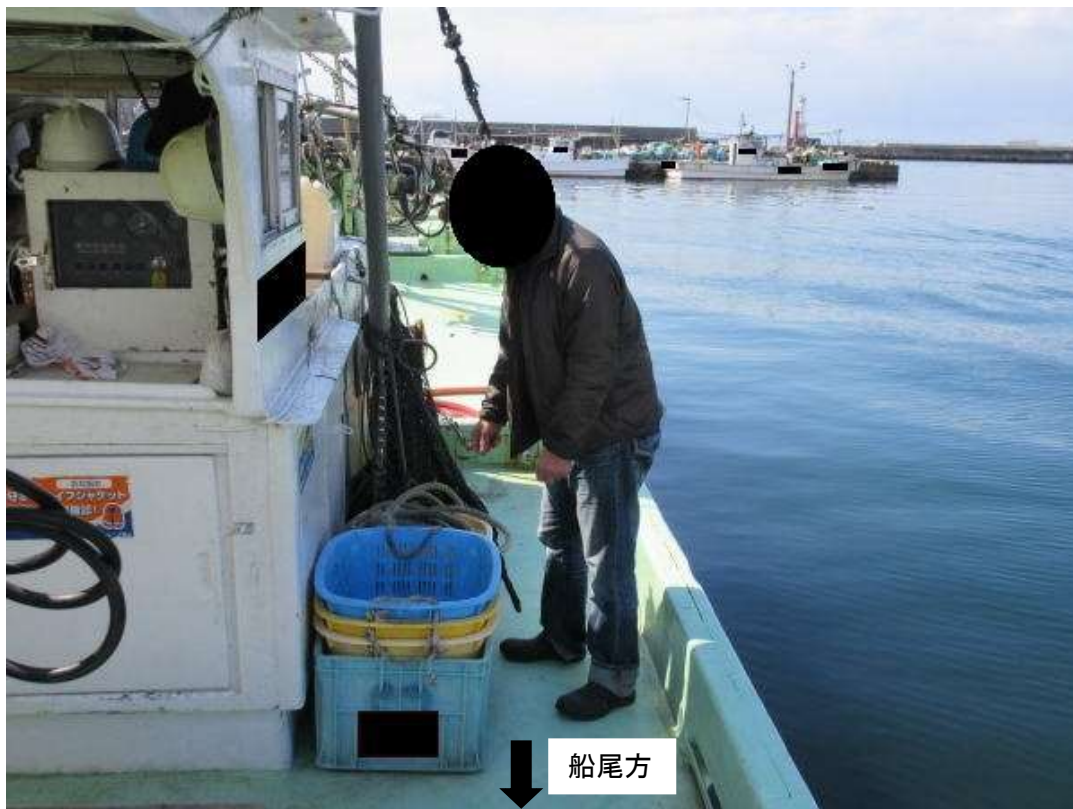
写真1 甲板員Bが見た甲板員Aの落水直前の体勢

<p>船長は、本船が操業中にローリング（横揺れ）及びピッチング（縦揺れ）を繰り返していたので、本船と僚船とを連結していたロープが船体に擦れて切断したものと思った。</p> <p>本船は、操業を中止した頃から約5回に1回の割合で波高約1.5mの波を繰り返し受けていた。</p> <p>甲板員Aは、平成28年5月ごろから本船に乗船していた。</p> <p>甲板員Aが落水した付近のブルワークの高さは、甲板上約0.3mであった。</p> <p>甲板員Aは、本事故時、カップの上下を着用し、長靴を履いていたが、救命胴衣を着用していなかった。</p> <p>甲板員Aは、本事故当時、体調不良等を訴えていなかった。</p>
<p>分析</p> <p>乗組員等の関与 船体・機関等の関与 気象・海象等の関与 判明した事項の解析</p>	<p>あり なし あり</p> <p>甲板員Aは、溺死した。</p> <p>本船は、魚津港北方沖において、風力7～8の北西の風が吹く状況下、漂泊して漁具の片付け作業中、甲板員Aが操舵室と右舷側ブルワークとの間の通路で左舷方を向いて立った姿勢で片付け作業を行っていたことから、左舷方から波高約1mの波を受けて右舷側に傾斜した際に甲板員Aが体勢を崩して落水したものと考えられる。</p> <p>甲板員Aは、落水して溺死したものと考えられるが、溺死に至った状況を明らかにすることはできなかった。</p>
<p>原因</p>	<p>本事故は、夜間、本船が、魚津港北方沖において、風力7～8の北西の風が吹く状況下、漂泊して漁具の片付け作業中、甲板員Aが操舵室と右舷側ブルワークとの間の通路で左舷方を向いて立った姿勢で片付け作業を行っていたため、左舷方から波高約1mの波を受けて右舷側に傾斜した際に甲板員Aが体勢を崩して落水したことにより発生したものと考えられる。</p>
<p>参考</p>	<p>今後の同種事故等の再発防止及び被害の軽減に役立つ事項として、次のことが考えられる。</p> <ul style="list-style-type: none"> ・ブルワークの低い小型漁船は、船体動揺による落水防止のため、作業区域に着脱可能な柵等を設置することが望ましい。 ・小型船舶の暴露甲板に乗船している場合、救命胴衣の着用に努めるとともに、適切な着用を心掛けること。
