船舶事故調査報告書

事故種類	転覆
発生日時	平成28年12月18日 07時30分ごろ
発生場所	鳴門海峡（大鳴門橋直下） 門崎灯台から真方位232° 380m付近 （概位 北緯34° 14.4′ 東経134° 39.4′）
事故の概要	プレジャーボート高丸は、南東進中、転覆した。 高丸は、操縦者が死亡し、船長が軽傷を負い、船外機に濡損を生じた。
事故調査の経過	平成28年12月19日、本事故の調査を担当する主管調査官（神戸事務所）ほか1人の地方事故調査官を指名した。 原因関係者から意見聴取を行った。
事実情報 船種船名、総トン数 船舶番号、船舶所有者等 L×B×D、船質 機関、出力、進水等	プレジャーボート 高丸、5トン未満 280-35350徳島、個人所有 6.27m (Lr) × 2.35m × 1.01m、FRP ガソリン機関、73.60kW、平成26年6月
乗組員等に関する情報	船長 男性 62歳 二級小型船舶操縦士・特殊小型船舶操縦士・特定 免許登録日 平成8年6月7日 免許証交付日 平成27年11月16日 （平成33年7月23日まで有効） 操縦者 男性 66歳 操縦免許 なし
死傷者等	死亡 1人（操縦者）、軽傷 1人（船長）
損傷	船外機に濡損
気象・海象	気象：天気 晴れ、風向 東北東、風力 2、視界 良好 海象：波高 約0.3～1.5m、水温 約17℃、潮汐 上げ潮の末期 鳴門海峡の潮流：05時32分 北流開始 07時30分 北流約7.5ノット (kn) 08時59分 北流最強9.6kn
事故の経過	本船は、船長が1人で乗り組み、操縦者及び知人1人（以下「同乗者」という。）を乗せ、平成28年12月18日07時15分ごろ、兵庫県南あわじ市福良漁港沖の釣り場に向け鳴門海峡を南進した。

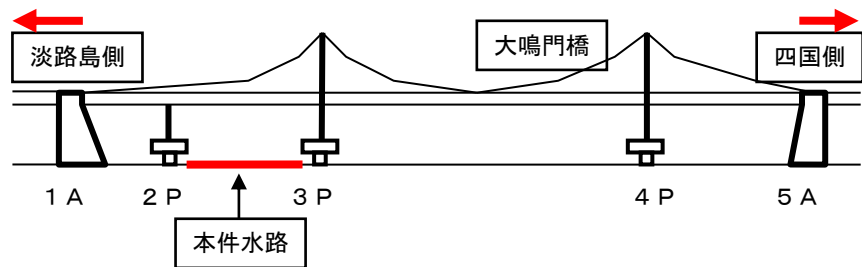
図1 大鳴門橋（北方から望む）

船長は、大鳴門橋に接近するにつれて本船が3 P側に接近していたので、操縦者に、海面が穏やかに見えた2 P側に船首を向けさせ、潮流を右舷側に受けて南東進した。

本船は、大鳴門橋を過ぎた頃、突然波高約1.5 mの波を右舷側に受けて左舷側に傾き、左舷船尾側から船内に大量の海水が流入し、07時30分ごろ全員が海に投げ出されて転覆した。

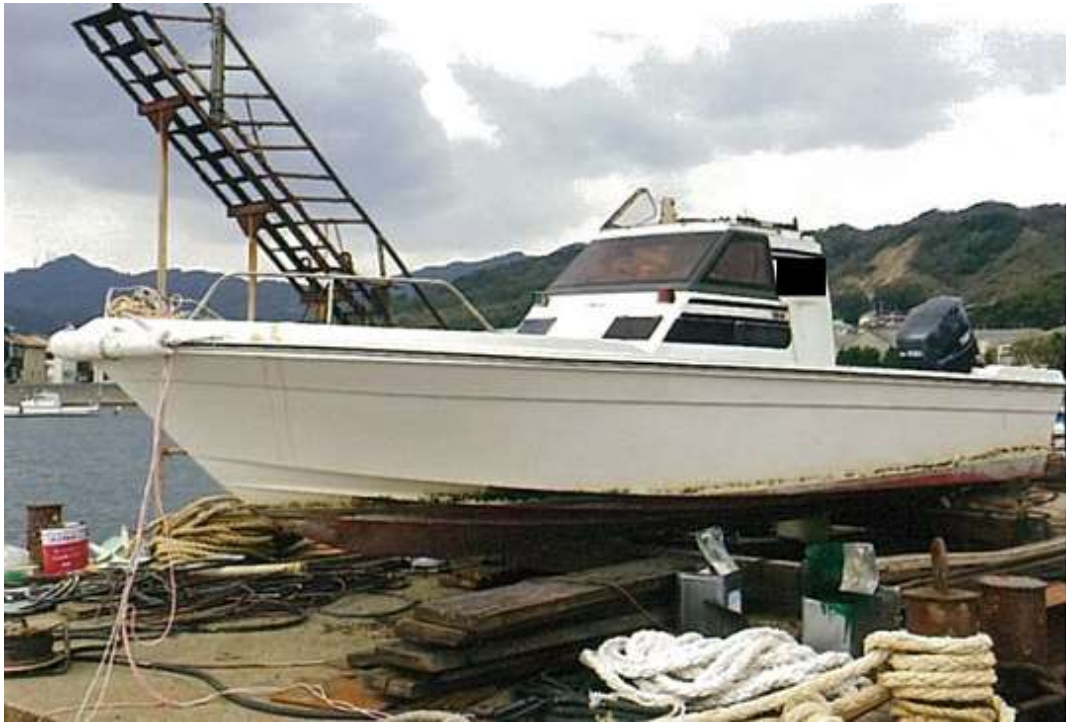
写真1 本船

本船は、乾舷が船首約0.6 m、船尾約0.2 mであった。

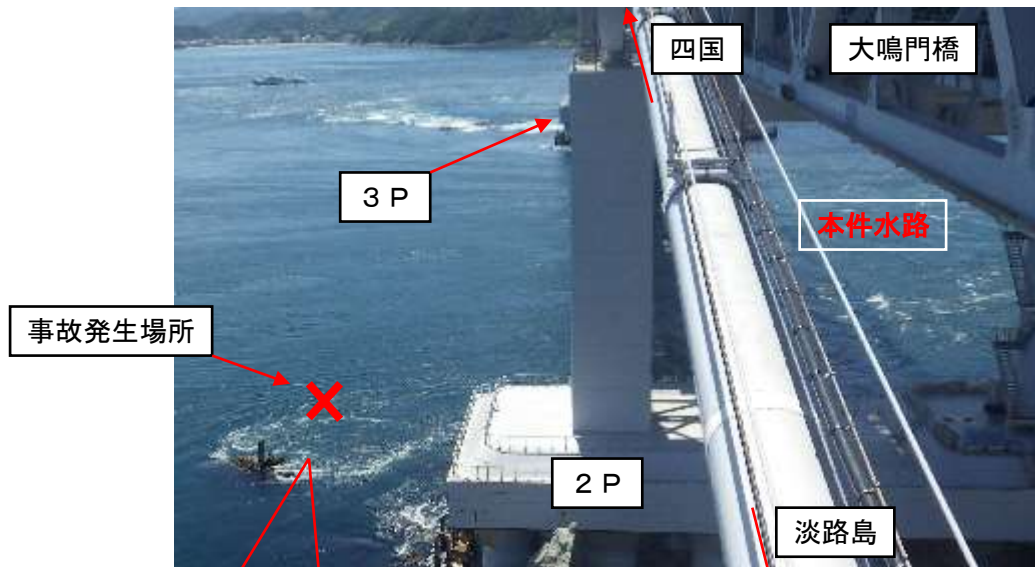
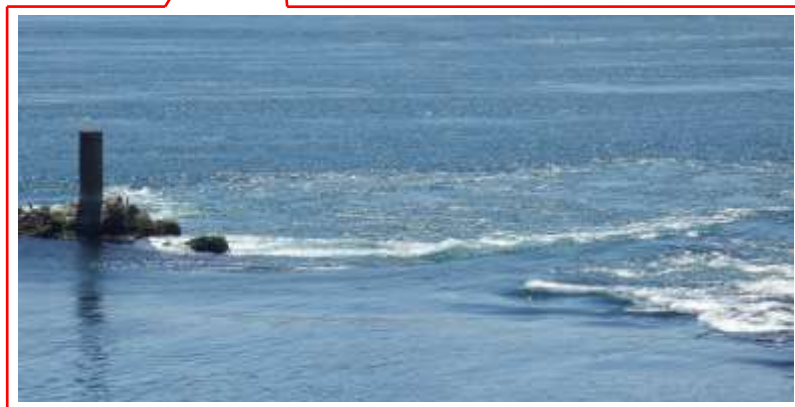
写真2 本事故発生場所付近（現場調査時、北流約5.7kn）

地元の漁師は、本件水路が、比較的穏やかな海面であるが特に北流時に急に波が立つ海域であり、南流時には通航するが、北流時には通航していなかった。
