## 船舶事故調査報告書

平成29年9月28日  
 運輸安全委員会（海事専門部会）議決  
 委員 庄 司 邦 昭（部会長）  
 委員 小須田 敏  
 委員 根 本 美 奈

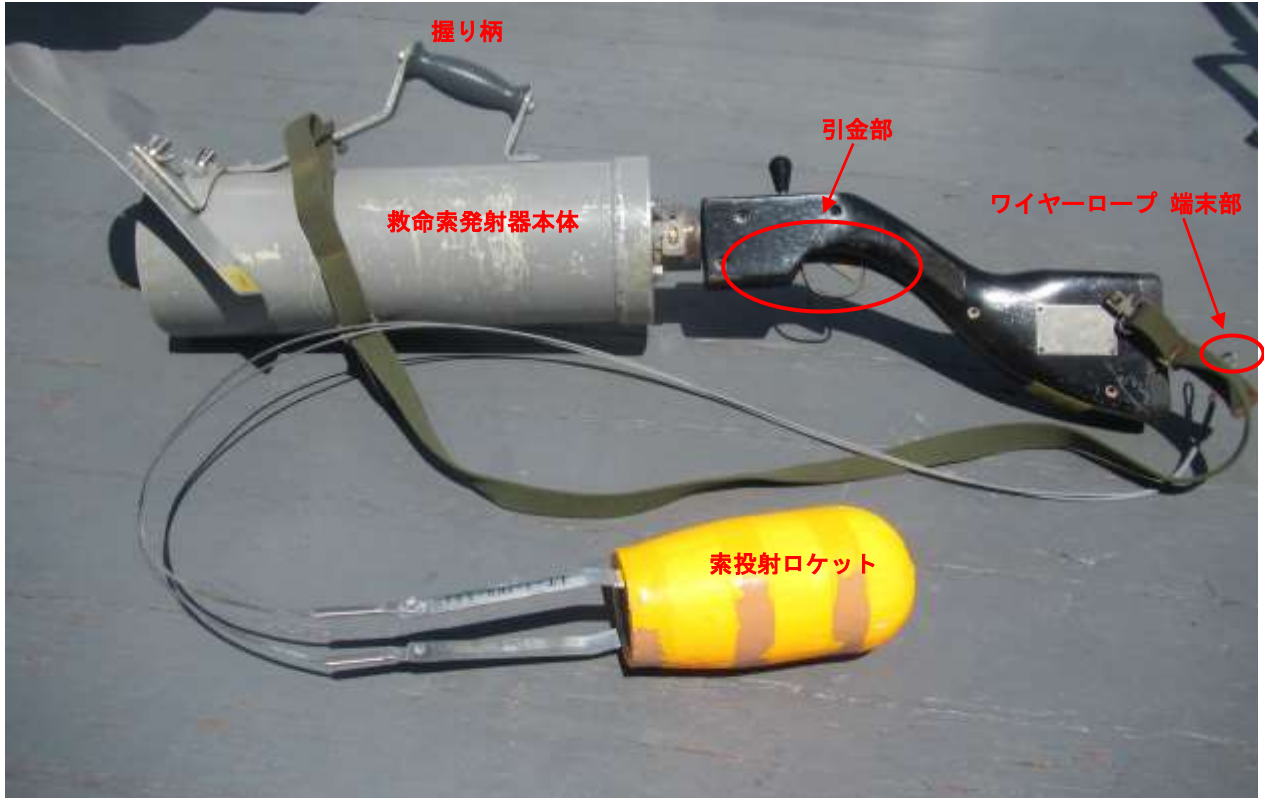
写真1 救命索発射器

乗組員Aは、船尾端から約1.2m船首方の船尾甲板右舷側で、肩幅程度に両足を広げて船尾方を向いて立ち、救命索発射器本体に取り付けられたベルトを肩に掛け、左手で握り柄を、右手で引金部を持ち、乗組員Aの近くで指揮をとっていた掃海長の号令で、08時45分ごろ、上空に向けて直径約13mm、長さ約70mの合成繊維索（以下「本件ロープ」という。）を繋いだ索投射ロケットを発射した。

<p><b>参考</b></p>	<p>海上自衛隊の艦船事故調査委員会は、本事故による安全対策として下記事項について導入及び教育訓練を検討している。</p> <ul style="list-style-type: none"> <li>・救命胴衣を着用すべき甲板作業の策定</li> <li>・本船の安全意識の改善</li> <li>・小型軽量の救命索発射器の導入</li> </ul> <p>今後の同種事故等の再発防止に役立つ事項として、次のことが考えられる。</p> <ul style="list-style-type: none"> <li>・舷側付近で救命索発射器の取扱訓練等を行う場合には、落水に備</li> </ul>

え、救命胴衣を着用し、直ちに投下できるよう救命浮環を近くに置いておくことが望ましい。
--	--

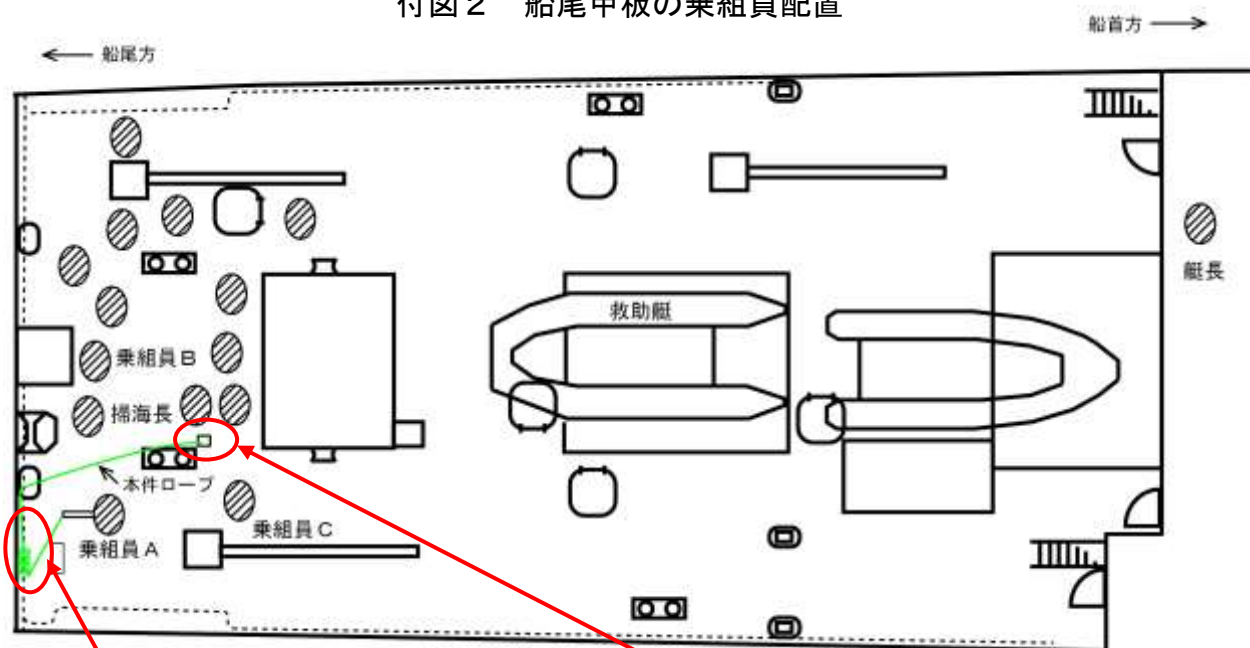
付図2 船尾甲板の乗組員配置

掃海長は、索投射ロケット及び本件ロープの行方を見ていたところ、同ロケットが水面に落ちる頃、乗組員Aが、救命索発射器を肩から下げた状態で、突然、船尾方に小走りで駆け出し、上半身からハンドレールを越えて落水するのを見た。

乗組員Aの後方にいた乗組員は、索投射ロケット及び本件ロープの行方を見ていたところ、乗組員Aが引き込まれるように移動して落水する姿を見たが、本件ロープが乗組員Aの身体や救命索発射器に引っ掛かっていた様子を認めなかった。

掃海長の左舷側にいた乗組員は、索投射ロケットが海面近くになったので、本件ロープを回収しようと乗組員Aの船尾方に向かったところ、乗組員Aが、突然、船尾方に引っ張られるような姿勢で移動し、ハンドレールを越えて落水したので、「落ちた」と大声を上げ、乗組員Aに対して本件ロープに掴まるよう何度も叫んだ。
