船舶事故調査報告書

事故種類	衝突
発生日時	平成29年4月5日 13時30分ごろ
発生場所	高知県室戸市室戸岬北東方沖 室戸岬灯台から真方位046°15.5海里（M）付近 （概位 北緯33°25.6′ 東経134°23.9′）
事故の概要	押船マリンは、バージマリン18と押船列を構成して南西進中、また、漁船松栄丸は、北西進中、マリン18と松栄丸とが衝突した。 マリン18は、左舷船尾部外板に擦過傷を生じ、また、松栄丸は、船首部に圧壊等を生じた。
事故調査の経過	平成29年4月13日、本事故の調査を担当する主管調査官（神戸事務所）を指名した。 なお、後日、1人の地方事故調査官を新たに指名した。 原因関係者から意見聴取を行った。
事実情報 船種船名、総トン数 船舶番号、船舶所有者等 L×B×D、船質 機関、出力、進水等	A 押船 マリン、414トン 136556、株式会社千石 26.54m×17.65m×7.53m、鋼 ディーゼル機関2基、2,942kW（合計）、平成13年2月24日 B バージ マリン18、3,895トン なし、株式会社千石 107.88m×20.00m×7.00m、鋼 機関なし、平成13年（建造） C 漁船 松栄丸、7.9トン KO2-6023（漁船登録番号）、個人所有 11.99m（Lr）×3.61m×1.53m、FRP ディーゼル機関、220.60kW、昭和62年2月26日 第280-21578号（船舶検査済票の番号）
乗組員等に関する情報	A 船長A 男性 54歳 五級海技士（航海） 免許年月日 昭和60年7月4日 免状交付年月日 平成27年2月5日 免状有効期間満了日 平成32年7月3日

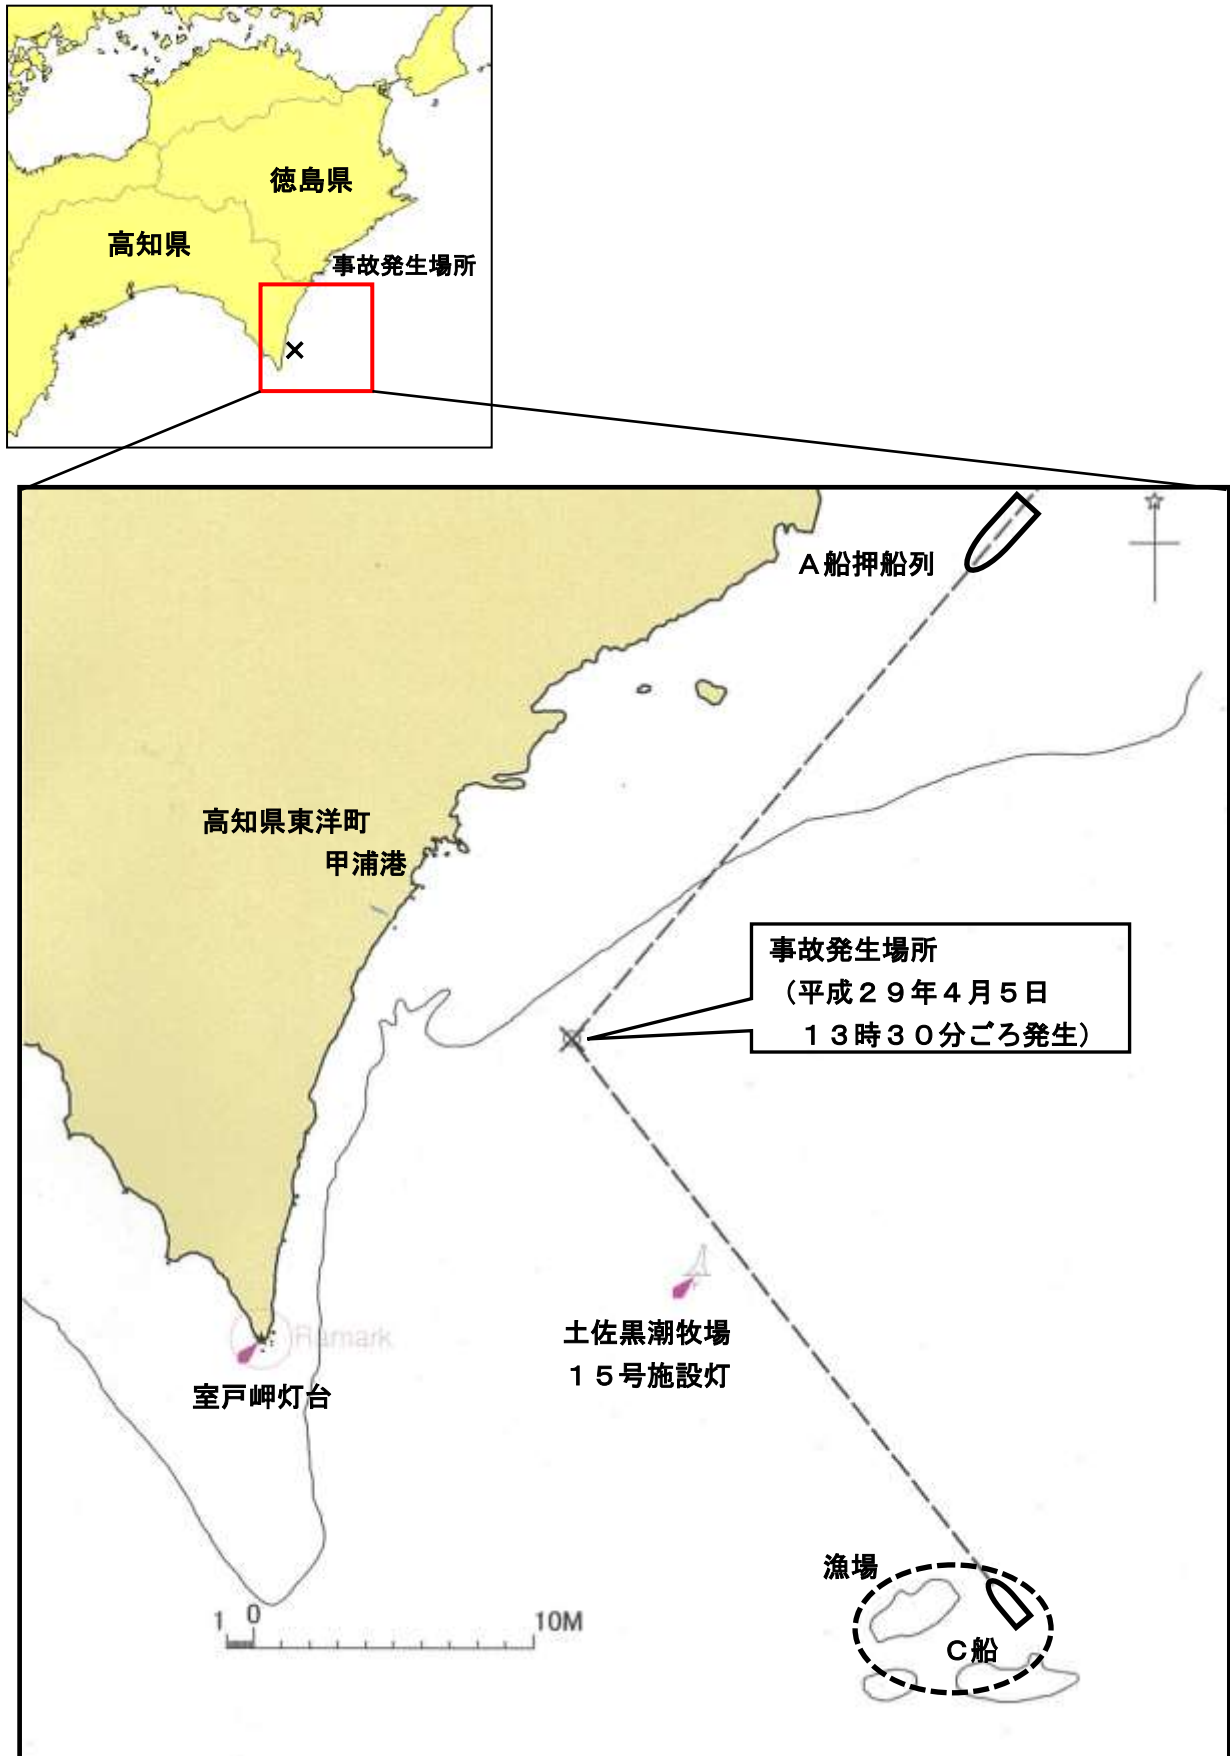
付図1 事故発生経過概略図

<p>の左舷船尾部とC船の船首部とが衝突した。</p> <p>船長Aは、衝突の衝撃を感じて昇橋し、航海士Aに負傷者の有無及び損傷状況を確認するよう指示した後、携帯電話で船舶所有者及び海上保安庁に本事故の発生を連絡した。</p> <p>A船押船列は、事故発生場所で漂泊した後、海上保安庁の指示により、21時00分ごろ須崎港に入港した。</p> <p>C船は、船長Cが1人で乗り組み、室戸岬東南東方沖において、めだい一本釣り漁を終え、高知県東洋町^{かんのうら}甲浦港に向けて約8knの速力で自動操舵により北西進した。</p> <p>船長Cは、漁場を出発後、後部甲板の操舵室出入口付近に立ち、目視により周囲の見張りを行っていたが、何もしないと時間がもったいなく、同甲板上に置いた箱に腰を掛けて左舷側を向いた姿勢で、翌日の操業時に使用する漁具の準備作業を始めた。</p> <p>船長Cは、ふだんから土佐黒潮牧場15号施設灯付近を航行する船舶が多いことを知っていたので、周囲の見張りを行いながら、適宜、休憩をとっていたものの、同施設灯を通過後、航行する船舶が少ない海域に達し、また、周囲に他船を認めなかったため、航行の支障となる船舶はいないものと思いき、漁具の準備作業を再開することとした。</p> <p>船長Cは、箱に腰を掛けた姿勢で作業を続けていたところ、突然、衝撃を受けて操舵室内に飛ばされた後、すぐに機関を中立として周囲を確認したところ、A船押船列と衝突したことを知った。</p> <p>船長Cは、浸水の有無を確認し、所属する漁業協同組合及び海上保安庁への本事故発生時の連絡を船長Aに依頼した後、来援した僚船に伴走されて甲浦港に帰港した。</p> <p>(付図1 事故発生経過概略図 参照)</p>
<p>その他の事項</p>	<p>航海士Aは、ふだん、小型漁船が直前で避航することを何度も経験していたので、本事故当時もいずれC船が避航するものと思いき、見張りを続けていた。</p> <p>船長Cは、C船にレーダーが装備されていたが、レーダーアンテナに不具合があり、ふだんから使用していなかった。</p> <p>船長Cは、本事故発生前にA船押船列が吹鳴した汽笛音が聞こえなかった。</p> <p>船長Cは、本事故当時、救命胴衣を着用していなかった。</p>

<p>めたものの、針路及び速力を保持して航行を続けたことから、衝突を避けるための動作をとる時機を失し、C船と衝突したものと考えられる。</p> <p>航海士Aは、A船押船列が保持船であり、いずれC船も他の漁船と同様にA船押船列を避航するものと思ったことから、針路及び速力を保持して航行を続けたものと考えられる。</p> <p>C船は、室戸岬北東方沖を北西進中、船長Cが、操舵室出入口付近で箱に腰を掛け、左舷側を向いた姿勢で漁具の準備作業を行い、見張りを行っていなかったことから、右舷船首方のA船押船列に気付かずに航行を続け、A船押船列と衝突したものと考えられる。</p> <p>船長Cは、航行する船舶が少ない海域に達し、また、周囲に他船を認めなかったことから、航行の支障となる船舶はいないものと思い、漁具の準備作業を行っていたものと考えられる。</p>
原因	<p>本事故は、室戸岬北東方沖において、A船押船列が南西進中、C船が北西進中、航海士Aが、左舷船首方から接近するC船の方位に明確な変化が認められず、汽笛を吹鳴した後、依然としてC船が避航の気配を示さないまま接近することを認めたものの、針路及び速力を保持して航行を続け、また、船長Cが、漁具の準備作業を行い、見張りを行っていなかったため、両船が衝突したものと考えられる。</p>
参考	<p>今後の同種事故等の再発防止及び被害の軽減に役立つ事項として、次のことが考えられる。</p> <ul style="list-style-type: none"> ・ 常時適切な見張りを行うこと。 ・ 衝突を避けるための動作は、十分に余裕のある時機に大きく行うこと。 ・ 海上衝突予防法などにに基づき適切に音響信号を行うこと。
