船舶事故調査報告書

事故種類	乗揚
発生日時	平成28年6月16日 01時16分ごろ
発生場所	愛媛県今治市馬島東岸（来島海峡） ナガセ鼻灯台から真方位211°90m付近 （概位 北緯34°07.0′ 東経132°59.7′）
事故の概要	貨物船誠和丸は、北西進中、馬島東岸に乗り揚げた。 誠和丸は、船首部外板の破口等を生じた。
事故調査の経過	平成28年6月16日、本事故の調査を担当する主管調査官（広島事務所）ほか1人の地方事故調査官を指名した。 原因関係者から意見聴取を行った。
事実情報 船種船名、総トン数 船舶番号、船舶所有者等 L×B×D、船質 機関、出力、進水等	貨物船 誠和丸、499トン 140276、誠洋汽船株式会社 74.20m×12.10m×7.34m、鋼 ディーゼル機関、1,323kW、平成17年12月17日
乗組員等に関する情報	船長 男性 63歳 三級海技士（航海） 免許年月日 昭和52年7月1日 免状交付年月日 平成25年9月6日 免状有効期間満了日 平成30年12月15日 航海士 男性 63歳 六級海技士（航海） 免許年月日 平成18年3月7日 免状交付年月日 平成27年11月19日 免状有効期間満了日 平成33年3月6日
死傷者等	なし
損傷	船首部外板に破口を伴う凹損、ビルジキールに凹損
気象・海象	気象：天気 晴れ、風向 西、風力 1、視界 良好 海象：波高 約0.5m、潮汐 上げ潮の初期、潮流 北流約1.6ノット（kn）
事故の経過	本船は、船長及び航海士ほか3人が乗り組み、空倉で、関門港に向けて阪神港大阪区を出港し、機関を全速力前進にかけ、約12knの速力（対地速力、以下同じ。）で、燧灘を南西進していた。

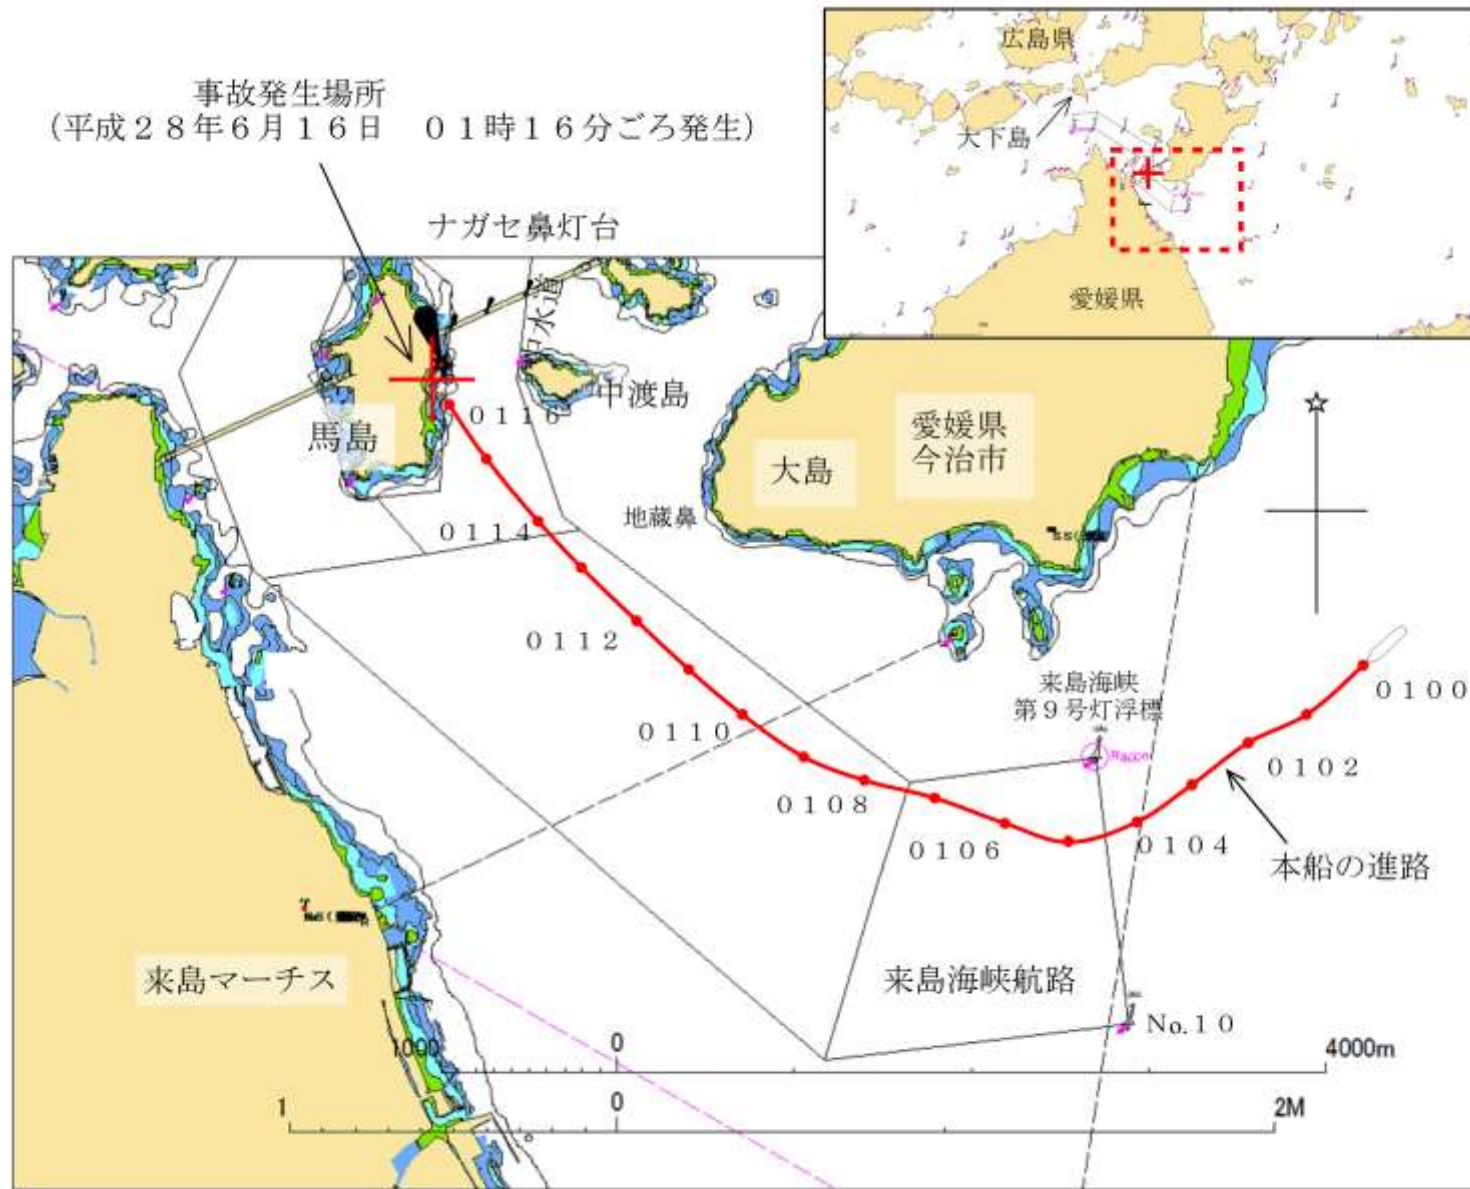
付図1 航行経路図

<p>た。</p> <p>船長は、本事故時にGPSプロッターを見て自船の船位を適切に確認していれば、本事故を防ぐことができたかもしれないと本事故後に思った。</p> <p>海上保安庁刊行の瀬戸内海水路誌（平成29年2月刊行）には、次の記載がある。</p> <p>海難</p> <p>来島海峡は潮流の流向が複雑で流速は速く、さらに1日の平均通航船舶数は約500隻に及ぶ航海の難所であり、衝突海難、乗揚げ海難が多く発生している。</p> <p>（中略）</p> <p>来島海峡における衝突、乗揚げの特徴等</p> <p>1 海難の傾向</p> <p>夕刻に阪神方面や九州方面を出航した船舶は、瀬戸内海を東西方向に航行して23時～翌日2時ごろに来島海峡に到達する。そのため、来島海峡では深夜に通航船舶がふくそうし、そのピークとなる1～2時頃に海難が集中している。</p> <p>2 海域別発生状況</p> <p>(1) 馬島南東岸への乗揚げ</p> <p>北流時の中水道南口では、順潮に乗って馬島付近の南口に接近した際、中水道中央に向針する転舵時期を失し、圧流されたことにより発生している。</p> <p>（中略）</p> <p>航法</p> <p>来島海峡航路及び付近海域においては、海上交通安全法の規定による航法のほか、次の事項を遵守しなければならない。</p> <p>（中略）</p> <p>4 来島海峡航路における航法</p> <p>(1) 船舶は、来島海峡航路をこれに沿って航行するときは、次に掲げる航法によらなければならない。</p> <p>① 順潮の場合は来島海峡中水道を、逆潮の場合は来島海峡西水道を航行すること。</p> <p>（中略）</p> <p>② 順潮の場合は、できる限り大島及び大下島側に近寄って航行すること。</p> <p>（以下 省略）</p>
<p>分析</p> <p>乗組員等の関与</p> <p>船体・機関等の関与</p> <p>気象・海象等の関与</p> <p>判明した事項の解析</p>	<p>あり</p> <p>なし</p> <p>あり</p> <p>本船は、来島海峡の中水道に向けて北西進中、船長が、同水道を安全に航行することができると思い、船位を適切に確認していなかったことから、船首を中水道の中央に向ける転針予定場所を通過したこと</p>

<p>に気付かずに航行を続け、馬島東岸に乗り揚げたものと考えられる。</p> <p>船長は、来島海峡において操船指揮をとるのが初めてであったが、同海峡を航行した経験がある航海士を在橋させていたことから、同航海士の支援を受けて中水道を安全に航行することができると思ったものと考えられる。</p> <p>船長は、本事故当時、来島海峡において操船指揮をとるのが初めてであったこと及び約1.6knの北流の影響を受ける状況下で自らが操舵を行っていたことから、航海士の右転する必要がある旨の進言を認識できなかった可能性があると考えられる。</p>
原因	<p>本事故は、夜間、本船が、来島海峡の中水道に向けて北西進中、船長が、同水道を安全に航行することができると思い、船位を適切に確認していなかったため、船首を中水道の中央に向ける転針予定地点を通過したことに気付かずに航行を続け、馬島東岸に乗り揚げたものと考えられる。</p>
参考	<p>今後の同種事故等の再発防止に役立つ事項として、次のことが考えられる。</p> <ul style="list-style-type: none"> ・ 船長は、狭い水路等を通航する場合、事前に変針目標、船首目標、予定針路、潮流の影響などを確認し、通航に際しては、操船指揮に専念し、船位の確認を適切に行うこと。
