船舶事故調査報告書

平成29年9月21日
 運輸安全委員会（海事専門部会）議決
 委員 庄司邦昭（部会長）
 委員 小須田 敏
 委員 根本美奈

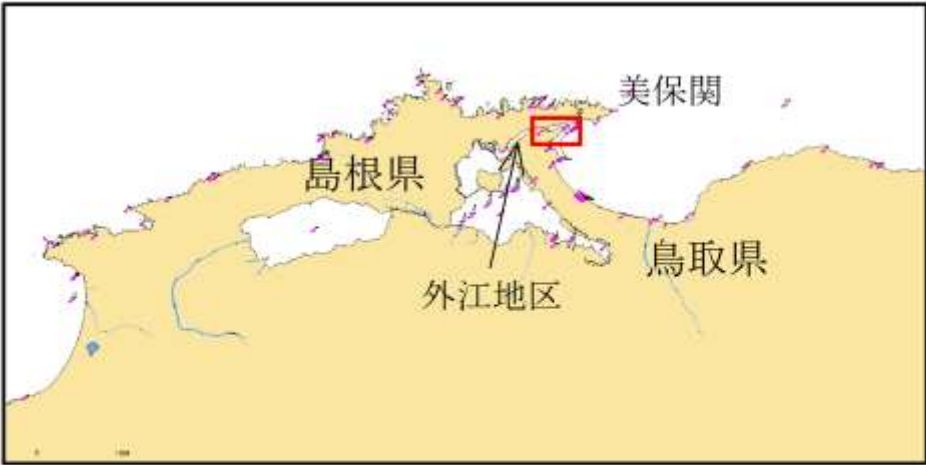
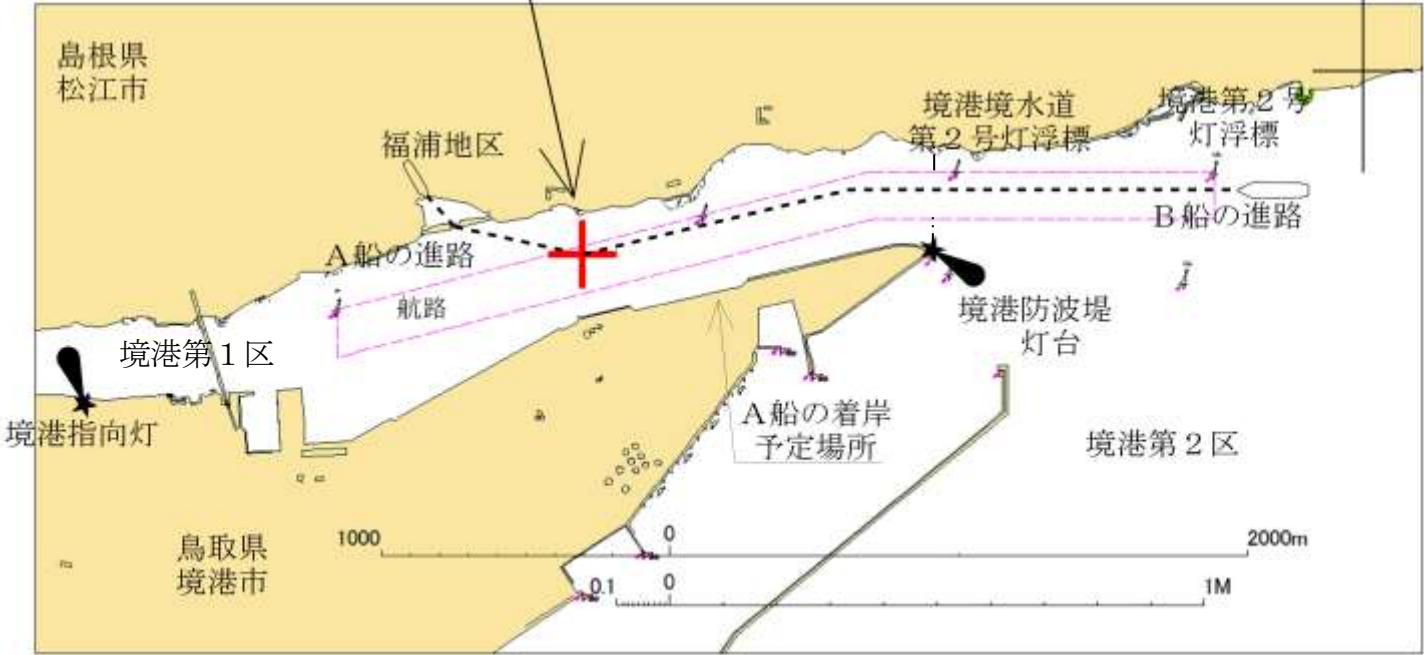
付図1 事故発生経過概略図

事故発生場所
(平成28年7月11日 00時55分ごろ発生)
