# 船舶事故調査報告書

平成29年9月28日

運輸安全委員会（海事専門部会）議決

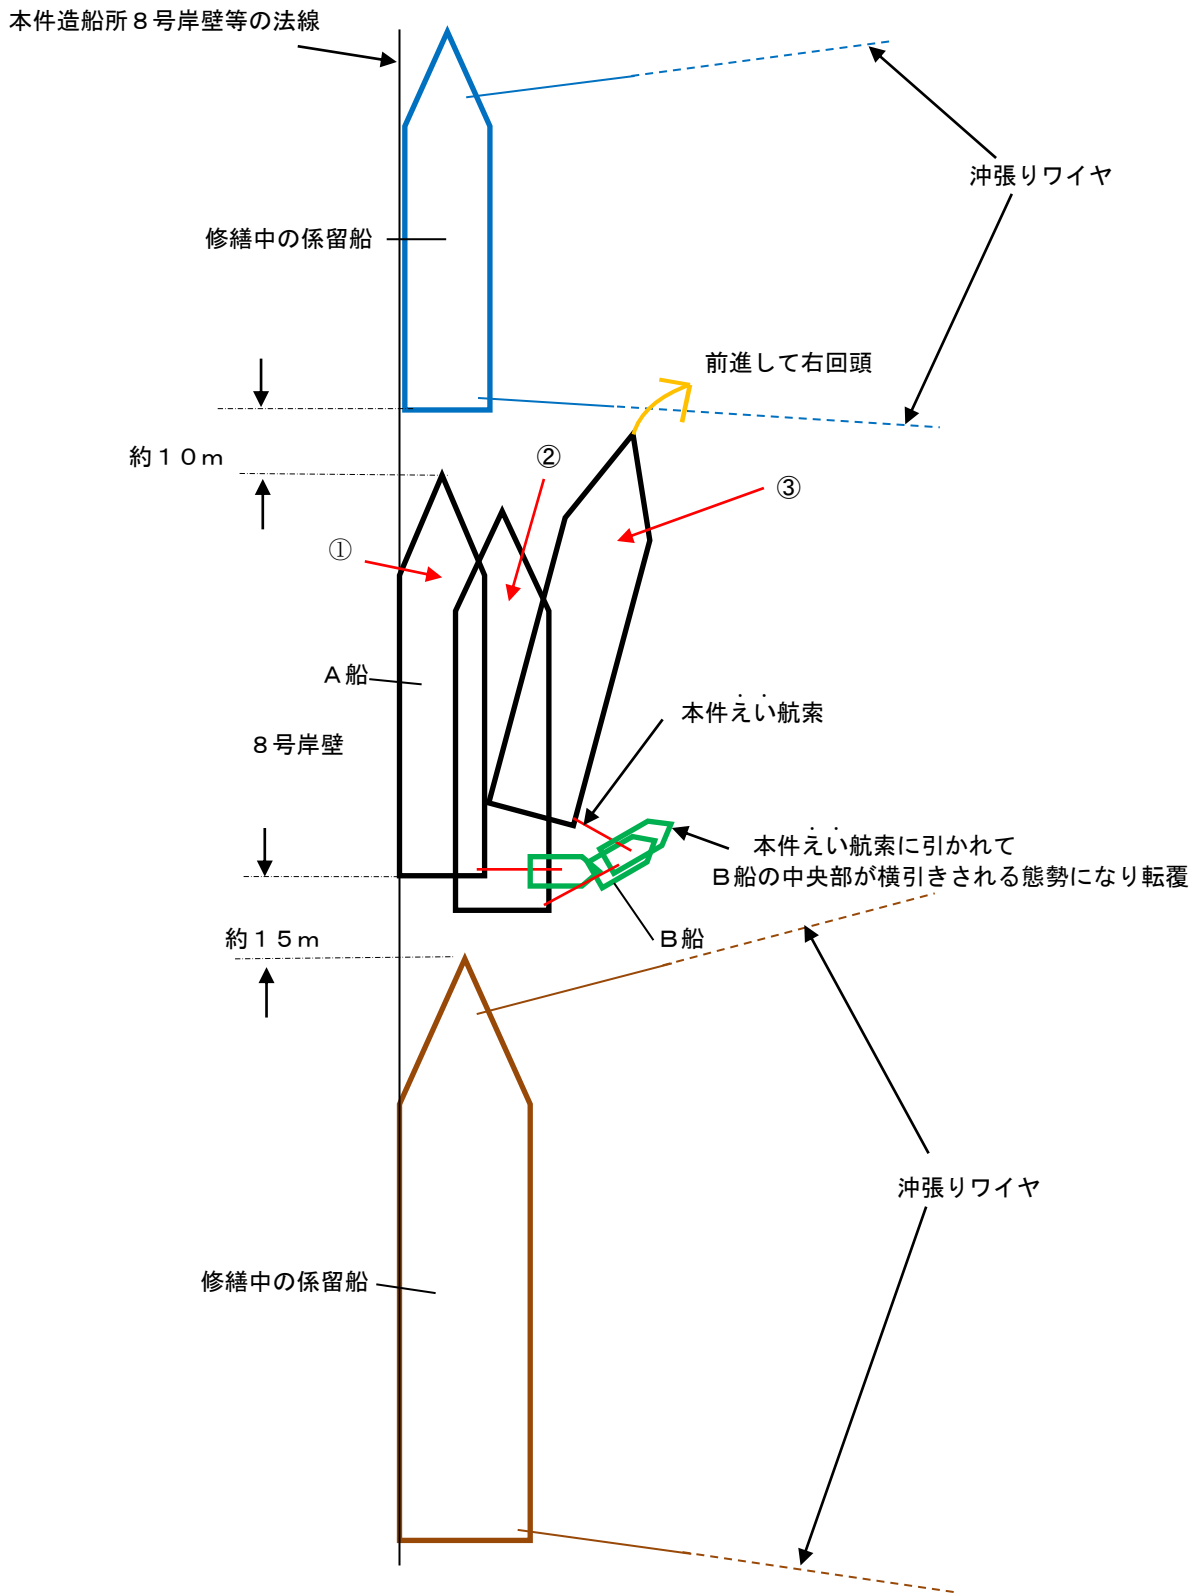
付図2 事故発生経過概略図

- ① ドックマスターは、バウスラスタとB船を使用して左舷着けされたA船を右舷正横方向に引き出すこととした。
- ② ドックマスターは、風潮流により、A船が横に移動しながら次第に船尾方の係留船の沖張りワイヤに接近することを認めたので、両舷主機を適宜使用して圧流を抑える一方、B船に2時の方向に引くよう指示した。
- ③ ドックマスターは、A船の船尾部にいた本件造船所の作業班長からA船の船尾部が船尾方の係留船の沖張りワイヤを通過したとの報告を受け、主機及び舵の使用に制限がなくなったので、B船に引き方をやめるよう指示し、両舷主機を微速力前進にかけるとともに、A船船首方の係留船の沖張りワイヤとの接近を避けようとして右舵10°を指示した

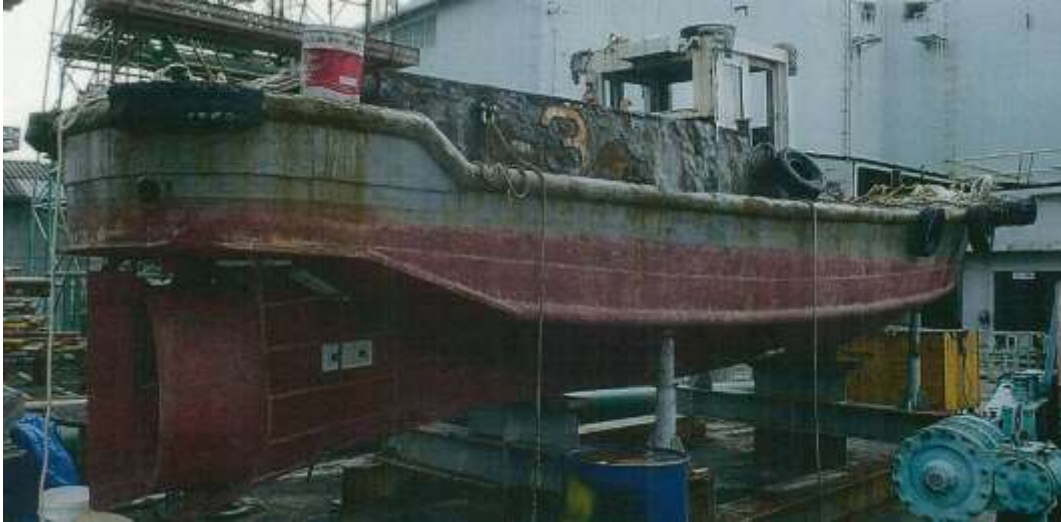
写真1 引き揚げられたB船

<p>で、風潮流に対して姿勢を維持できるよう機関を微速力前進とし、本件えい航索を放す指示を待っていたところ、A船が両舷主機を前進にかけて右回頭する状況となったので、本件えい航索に引かれてB船の中央部が横引きされる態勢となり、左舷側に大きく傾斜して07時57分ごろ転覆した。</p> <p>船長B及び甲板員は、B船が急激に傾斜したので、えい航フックのストッパを離脱させるロープを引いて本件えい航索を切り放す余裕もなく、転覆の危険を感じて海に飛び込んだ。</p> <p>船長B及び甲板員は、自力で岸壁まで泳ぎ着き、本件造船所の作業員等に救助された。</p> <p>本件造船所は、海上保安庁に本事故の発生を通報した。</p> <p>B船は、機関に濡損等を生じた。</p> <p>(付図1 事故発生場所概略図、付図2 事故発生経過概略図、写真1 引き揚げられたB船、写真2 B船のえい航フック 参照)</p>
<p>その他の事項</p>	<p>ドックマスターは、外航船会社を定年で退職した後、平成11年ごろから本件造船所でドックマスターとして勤務し、定年退職した後も、契約社員としてドックマスターの業務を続け、掃海艇の操船指揮の経験も豊富であった。</p> <p>ドックマスターは、本件造船所が所有する3隻の作業艇のうち、ふだん、2隻の作業艇を使用して離岸支援作業に当たっていたが、本事故発生時は、作業艇2隻が修理中で使用できない状況にあったので、バウスラストとB船により、A船の離岸支援作業を行った。</p> <p>船長Bは、船長として初めての離岸支援作業だった。</p> <p>ドックマスターと船長Bは、作業前の打合せ等を行っていなかった。</p> <p>船長B及び甲板員は、救命胴衣を着用していた。</p>
<p>分析</p> <p>乗組員等の関与</p> <p>船体・機関等の関与</p> <p>気象・海象等の関与</p> <p>判明した事項の解析</p>	<p>A あり、B あり</p> <p>A なし、B なし</p> <p>A あり、B なし</p> <p>A船は、因島南岸沖において、B船の離岸支援作業を得ながら離岸中、ドックマスターが、B船からの本件えい航索を放すことを失念し、A船の両舷主機を前進にかけて右回頭を開始したことから、B船の船体中央部を横引きする態勢となり、B船を転覆させたものと考えられる。</p> <p>ドックマスターは、風潮流によりA船が船尾方に圧流される状況下、A船の船尾部が船尾方の係留船の沖張りワイヤを通過し主機及び舵の使用に制限がなくなった後、両舷主機を前進にかけて右回頭を開始する際、船首方の係留船の沖張りワイヤへの接近を避けることに注意を向けていたことから、本件えい航索を放すことを失念していたも</p>

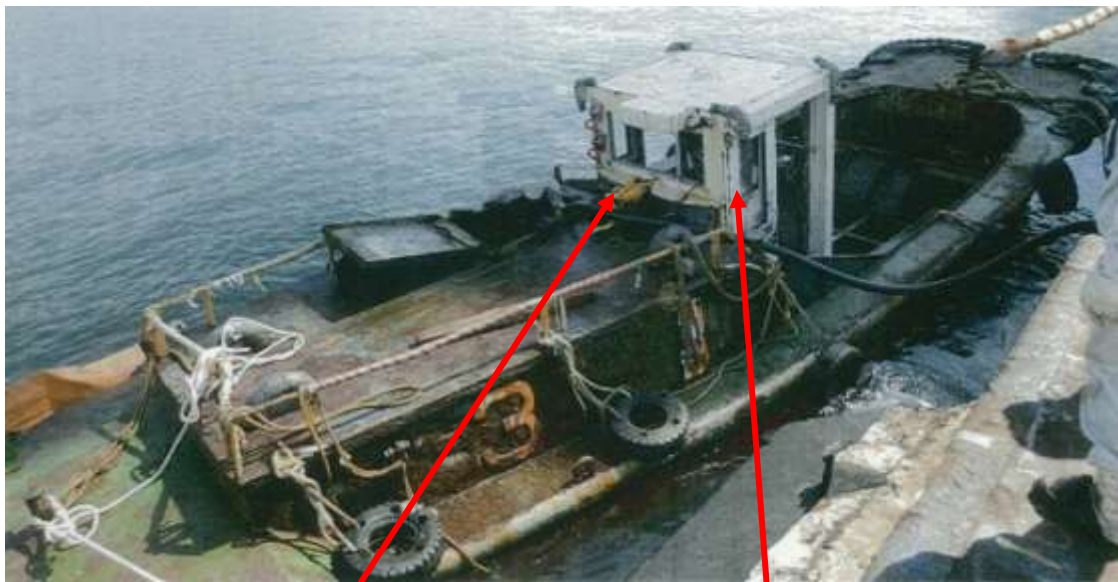
写真2 B船のえい航フック

えい航フック
