## 船舶事故調査報告書

平成29年9月28日  
 運輸安全委員会（海事専門部会）議決  
 委員 庄 司 邦 昭（部会長）  
 委員 小須田 敏  
 委員 根 本 美 奈

事故種類	火災
発生日時	平成28年12月10日 00時40分ごろ
発生場所	香川県多度津町多度津港北西方沖 高見港南防波堤灯台から真方位084° 1海里付近 （概位 北緯34° 18.6′ 東経133° 42.1′）
事故の概要	油タンカー第一玉力丸 <sup>たまりき</sup> は、北東進中、火災が発生した。 第一玉力丸は、主機過給機温度計用電気配線に焼損を生じた。
事故調査の経過	平成28年12月12日、本事故の調査を担当する主管調査官（広島事務所）ほか1人の地方事故調査官を指名した。 原因関係者から意見聴取を行った。
事実情報 船種船名、総トン数 船舶番号、船舶所有者等 L×B×D、船質 機関、出力、進水等	油タンカー 第一玉力丸、998トン 141747、玉力汽船株式会社 79.90m×12.00m×5.70m、鋼 ディーゼル機関、1,618kW、平成24年7月5日
乗組員等に関する情報	船長 男性 47歳 三級海技士（航海） 免許年月日 平成20年9月16日 免状交付年月日 平成25年8月21日 免状有効期間満了日 平成30年9月15日 機関長 男性 60歳 四級海技士（機関） 免許年月日 昭和59年3月30日 免状交付年月日 平成26年11月4日 免状有効期間満了日 平成31年11月3日
死傷者等	なし
損傷	主機過給機温度計用電気配線に焼損
気象・海象	気象：天気 晴れ、風向 西北西、風力 3、視界 良好 海象：海上 平穏、潮汐 下げ潮の末期
事故の経過	本船は、船長及び機関長ほか7人が乗り組み、空船で、航海士1人（以下「航海士A」という。）及び甲板員1人（以下「甲板員A」という。）が航海当直につき、和歌山県和歌山下津港に向け、主機を定常運転として備讃瀬戸南航路を北東進した。

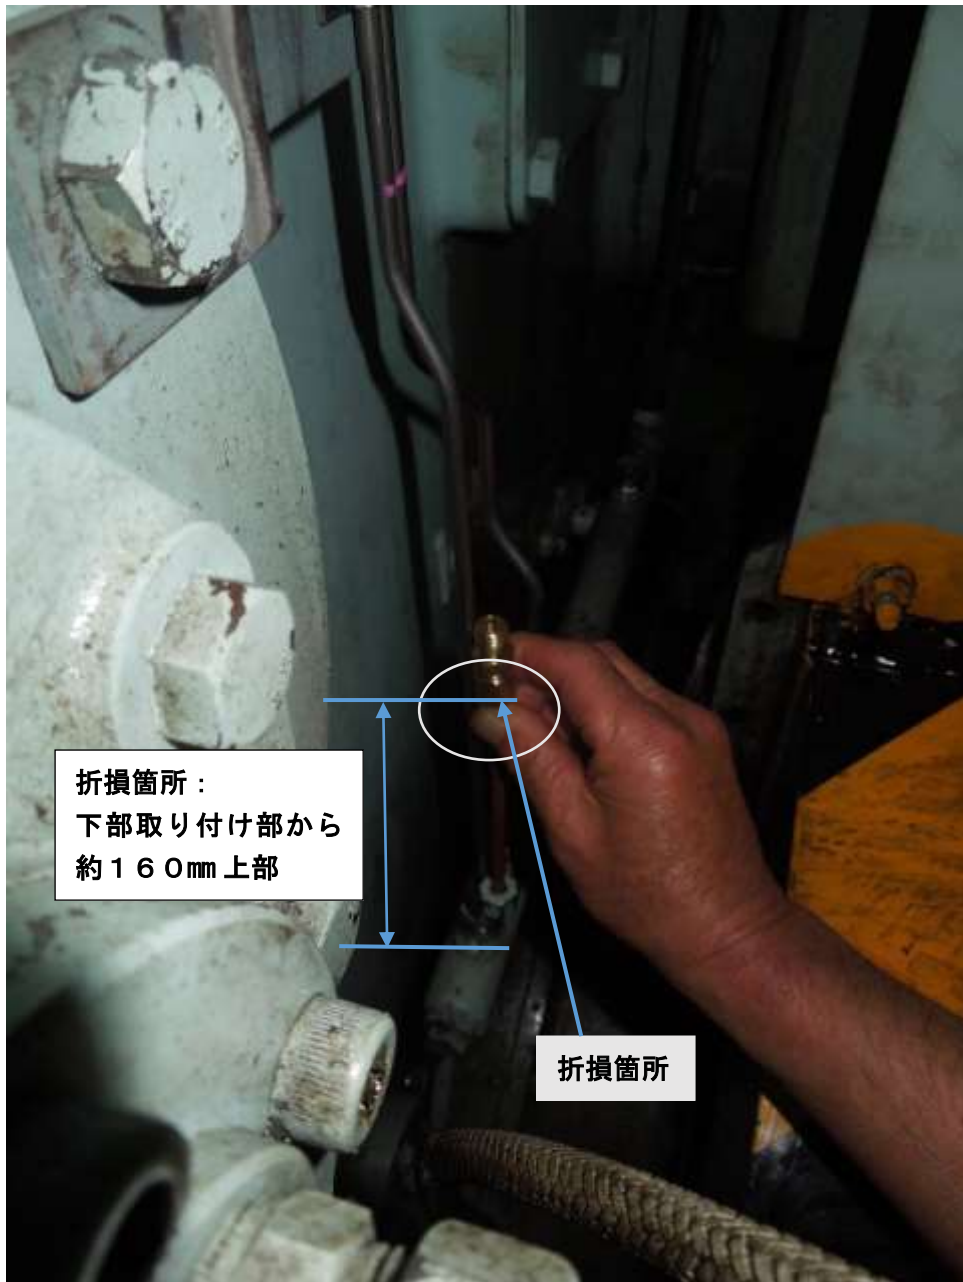
<p>で、来援した巡視船乗組員によって機関室の換気が行われた後、同乗組員と共に機関室内に入り、本件パイプが‘切り接ぎ修理を行った銅管上部の接続管継手部’（以下「上部接続部」という。）で折損しており、過給機付近が飛散した潤滑油で濡れていることを確認した。</p> <p>主機は、定常運転時の過給機入口排気温度が約450℃であり、主機潤滑油の引火点が約260℃であった。</p> <p>機関長は、切り接ぎ修理を行った際、大きな力でナットを閉めたこと、及び切り接ぎ修理を行った銅管を含む本件パイプが、主機運転中の機関振動により、繰り返し応力を受けて材料が疲労し、上部接続部で折損したと本事故後に思った。</p> <p>（写真1 火災発生時の本件パイプ折損箇所、写真2 火災発生時の本件パイプ折損状況 参照）</p>
<p><b>分析</b></p> <p>乗組員等の関与 船体・機関等の関与 気象・海象等の関与 判明した事項の解析</p>	<p>不明 あり なし</p> <p>本船は、主機を定常運転として備讃瀬戸南航路を北東進中、本件パイプの上部接続部で折損したことから、潤滑油が噴出して過給機の高温部に降り掛かり、出火したものと考えられる。</p> <p>本件パイプの上部接続部は、切り接ぎ修理を行った際、過大な応力で締め付けられたこと、及び機関振動等を受け続けて材料が疲労したことから、折損した可能性があるものと考えられる。</p>
<p><b>原因</b></p>	<p>本事故は、夜間、本船が、主機を定常運転として備讃瀬戸南航路を北東進中、本件パイプの上部接続部で折損したため、潤滑油が噴出して過給機の高温部に降り掛かり、出火したものと考えられる。</p>
<p><b>参考</b></p>	<p>船舶所有者は、本事故後、再発防止策として次の措置を講じた。</p> <ul style="list-style-type: none"> <li>・当該潤滑油配管上部に潤滑油飛散防止用のカバーの作製取付け</li> <li>・当該潤滑油配管に防振用金具の取付け</li> </ul> <p>今後の同種事故等の再発防止に役立つ事項として、次のことが考えられる。</p> <ul style="list-style-type: none"> <li>・機関振動等の影響を受ける配管には、防振用金具を取り付けることが望ましい。</li> </ul>

写真1 火災発生時の本件パイプ折損箇所

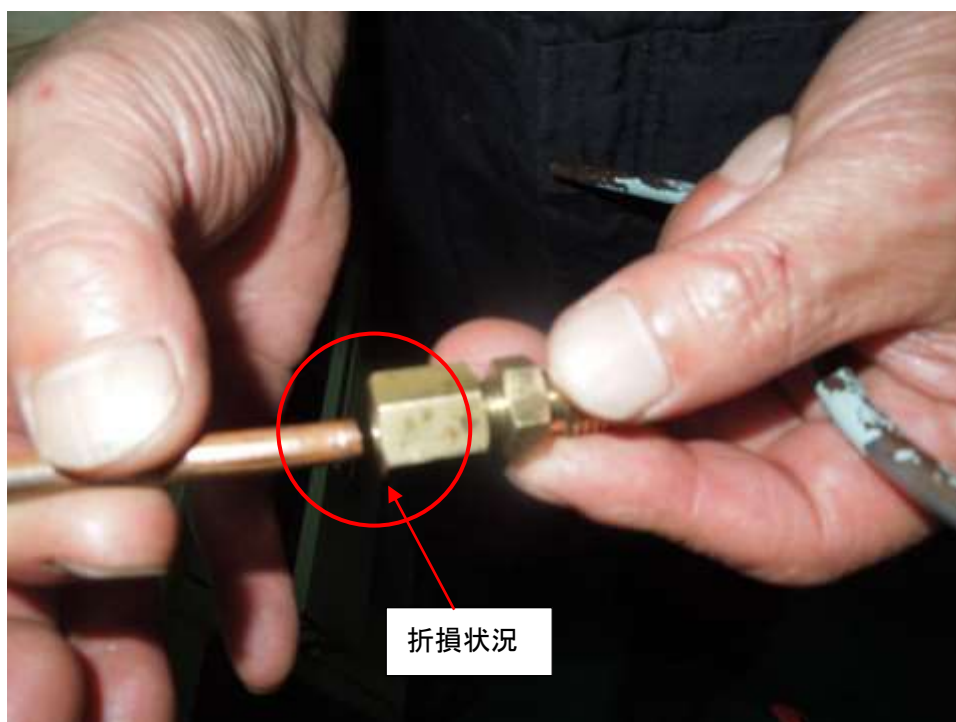
写真2 火災発生時の本件パイプ折損状況
