## 船舶事故調査報告書

事故種類	乗揚
発生日時	平成29年1月8日 11時38分ごろ
発生場所	広島県東広島市大芝島南東方沖 <small>おおしば</small> <small>しもいかりいそ</small> 下碇磯灯標から真方位039° 1.2海里（M）付近 （概位 北緯34° 16.2′ 東経132° 48.5′）
事故の概要	貨物船光洋丸は、試運転の目的で航行中、浅所に乗り揚げた。 光洋丸は、船底中央部に凹損等を生じた。
事故調査の経過	平成29年6月2日、本事故の調査を担当する主管調査官（広島事務所）を指名した。 なお、1人の地方事故調査官を指名した。 原因関係者から意見聴取を行った。
<b>事実情報</b> 船種船名、総トン数 船舶番号、船舶所有者等 L×B×D、船質 機関、出力、進水等	貨物船 光洋丸、4,238トン 137235、日本海運株式会社 124.70m×20.50m×14.80m、鋼 ディーゼル機関、6,230kW、平成15年2月19日
乗組員等に関する情報	船長 男性 45歳 三級海技士（航海） 免許年月日 平成8年7月10日 免状交付年月日 平成28年4月12日 免状有効期間満了日 平成33年7月9日 ドックマスター 男性 50歳 一級海技士（航海） 免許年月日 平成28年8月15日 免状交付年月日 平成28年8月15日 免状有効期間満了日 平成33年8月14日
死傷者等	なし
損傷	船底中央部に凹損を伴う擦過傷
気象・海象	気象：天気 曇り、風向 北東、風力 2、視界 良好 海象：波高 約0.5m、潮汐 ほぼ低潮時
事故の経過	本船は、船長ほか11人が乗り組み、広島県呉市に所在する造船所（以下「本件造船所」という。）のドックマスター1人ほか関係者4

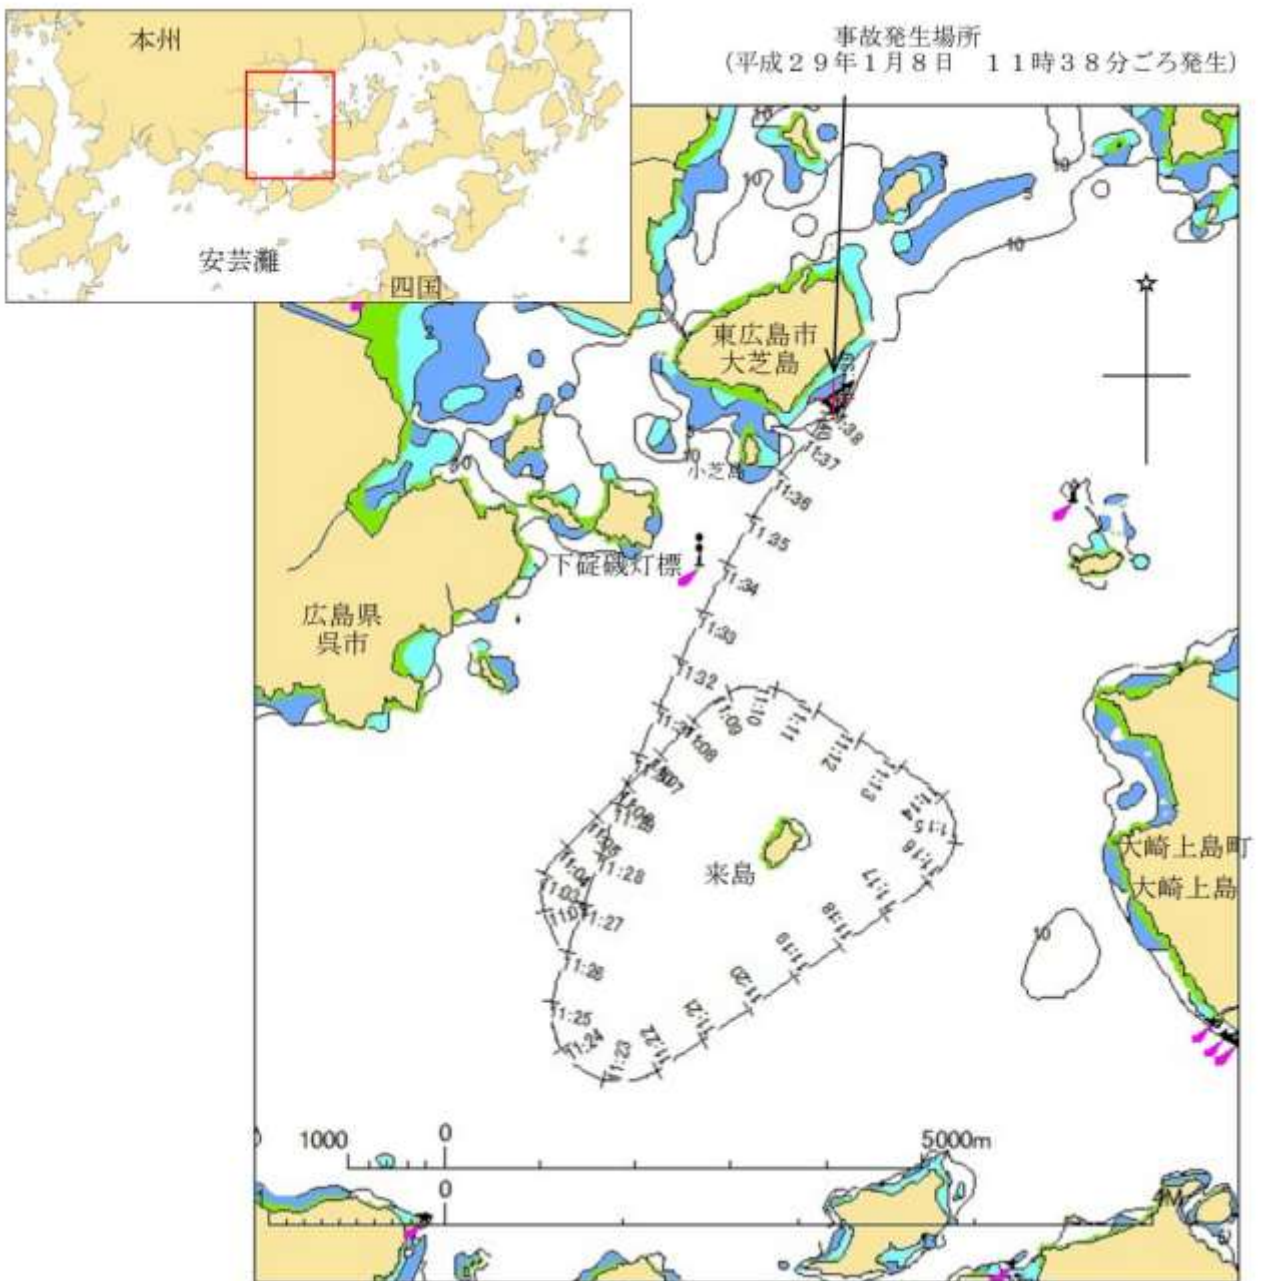
付図1 航行経路図

<p>人を乗せ、バラスト水約1,300tを積み、主機及び補機等の試運転の目的で、平成29年1月8日08時30分ごろ広島県大崎上島町来島付近の海域に向けて本件造船所の棧橋を出航した。</p> <p>本船は、試運転中を示す国際信号旗を表示し、船長及び一等航海士が在橋し、機関長がエンジンテレグラフの操作に当たる状況下、ドックマスターが、船橋前部中央にあるジャイロ・レピータ左横で実質的に操船指揮をとり、甲板手を操舵に当たらせ、来島を右回りに2周した後、主機の性能調査を行うこととした。</p> <p>本船は、GPSプロッター及びレーダー1台を3Mレンジとして作動させ、11時25分ごろ主機を全速力前進にかけ、しばらく直進することにし、約18ノット(kn)の対地速力で、自動操舵により約020°(真方位、以下同じ。)の針路で航行した。</p> <p>船長は、試運転が間もなく終了して引渡しを受けるので、食事をとることにして降橋した。</p> <p>ドックマスターは、11時30分ごろ下碇灯標が船首方に見えるので、自動操舵とした状態で、約1°刻みで右転を指示し、大芝島南東方沖に向けて航行した。</p> <p>本船は、11時35分ごろ二等航海士が食事を終えて昇橋し、船橋左舷側後部の海図台横で試運転の終了を待ち、一等航海士が左舷方の島が近いと感じ、ドックマスターが右舷船首方に漁船1隻を見ながら針路を037°として航行中、11時38分ごろザーという音と共に船体が停止した。</p> <p>ドックマスターは、船体の両舷下方から砂が舞い上がっていることを認めて浅所に乗り揚げたことを知り、機関を停止させた。</p> <p>船長は、食堂で椅子に腰を掛けて食事中、船底方向からサササーという音が聞こえたので、乗り揚げたと思い、直ちに昇橋した。</p> <p>本船は、ドックマスターが、海上保安庁及び本件造船所に本事故発生 of 通報を行い、船長が、運航会社等に本事故発生 of 連絡を行った。</p> <p>本船は、バラスト水を排出し、14時20分ごろ来援した引船2隻に引かれて離礁し、えい航されて本件造船所に戻った後、ダイバーによる船底調査が行われ、船底中央部に凹損を伴う擦過傷を生じたことが確認された。</p> <p>(付図1 航行経路図、付図2 航行経路図(拡大)、付表1 AIS記録(抜粋) 参照)</p>

<p>で使用し、目測により大芝島から0.4～0.5M離して航行しており、同島南東方沖の浅所の存在を認識していたものの、本事故当時、本事故海域がいつも試運転を行う海域なので、浅所の張り出しが少ない安全な海域だと思い、余裕水深等を考慮した浅所の拡張状況を確認していなかった。</p> <p>ドックマスターは、主機の性能調査を終えれば、反転して本件造船所に戻る予定であること及び他船の航行の支障となることを避ける目的で大芝島寄りの針路とした。</p> <p>ドックマスターは、本事故当時、船位の確認を適切に行っておらず、また避険線の設定を行っていなかった。</p> <p>本事故発生場所は、大芝島南東岸から約0.25M沖まで張り出す水深約5m以下で底質砂の浅所であった。</p> <p>船長は、出航前にドックマスターと十分な打合せが行われなかったと感じ、本事故発生の一因であると本事故後に思った。</p> <p>船長は、本事故当時、試運転中の運航であり、経験豊富なドックマスターが操船に当たっているので、運航に関しては全て任せ、乗組員に対し、見張り及び船位の確認を行うよう指示していなかった。</p>
<p><b>分析</b></p> <p>乗組員等の関与 船体・機関等の関与 気象・海象等の関与 判明した事項の解析</p>	<p>あり なし なし</p> <p>本船は、大芝島南東方沖において、試運転の目的で北東進中、ドックマスターが、浅所の張り出しが少ない安全な海域だと思い、浅所の拡張状況を確認していなかったことから、大芝島南東岸近くを航行して浅所に乗り揚げたものと考えられる。</p> <p>ドックマスターは、本事故海域がいつも試運転を行う海域なので、浅所の張り出しが少ない安全な海域だと思ったものと考えられる。</p> <p>船長は、本事故当時、試運転中の運航であり、経験豊富なドックマスターが操船に当たっているので、運航に関しては全て任せ、乗組員に、見張り及び船位の確認等、ドックマスターの操船の支援に当たるよう指示していなかったことから、本船が大芝島南東岸沖の浅所に向かう態勢で航行していることに気付かなかったものと考えられる。</p>

<p><b>原因</b></p>	<p>本事故は、本船が、大芝島南東方沖において、試運転の目的で北東進中、ドックマスターが、浅所の拡張状況を確認していなかったため、大芝島南東岸近くを航行して浅所に乗り揚げたものと考えられる。</p>
<p><b>参考</b></p>	<p>本件造船所及びドックマスターは、次の改善措置をとった。</p> <ul style="list-style-type: none"> <li>・本件造船所は、電子海図表示装置を購入し、ドックマスターが試運転時に使用することとした。</li> <li>・ドックマスターは、試運転時、航行禁止区域を設定し、事前に避</li> </ul>

險線を設定するとともに、本船側に対し、見張り及び船位の確認を要請することとした。  
 今後の同種事故等の再発防止に役立つ事項として、次のことが考えられる。  
 ・ 試運転中において、本船側乗組員はドックマスターの操船の支援に当たることが望ましい。
