## 船舶事故調査報告書

事故種類	火災
発生日時	平成29年1月30日 14時35分ごろ
発生場所	福山港（岡山県笠岡市寺間岸壁付近） JFEスチール福山港導灯（前灯）から真方位154.5° 1.7海里(M)付近 （概位 北緯34° 27.2′ 東経133° 27.8′）
事故の概要	空気圧送船新洋は、錨泊中、機械室から出火した。 新洋は、作業員1人が負傷し、機械室の焼損等を生じた。
事故調査の経過	平成29年1月31日、本事故の調査を担当する主管調査官（広島事務所）ほか1人の地方事故調査官を指名した。 原因関係者から意見聴取を行った。
<b>事実情報</b> 船種船名、総トン数 船舶番号、船舶所有者等 L×B×D、船質 機関、出力、進水等	空気圧送船 新洋（別名MATS） 約1,324トン なし、青木マリン株式会社 50.00m×30.00m×2.50m、鋼 機関なし、平成2年5月30日
乗組員等に関する情報	作業長 男性 48歳 海技免状等 なし 機関担当者 男性 36歳 三級海技士（機関） 免許年月日 平成19年3月13日 免許交付年月日 平成29年2月24日 免状有効期間満了日 平成34年3月12日
死傷者等	軽傷 1人（作業員A）
損傷	機械室等に焼損
気象・海象	気象：天気 曇り、風向 西北西、風力 6、視界 良好 海象：海上 平穏
事故の経過	本船は、作業長及び機関担当者ほか9人（作業員7人、元請け会社の職員2人）が乗船し、寺間岸壁南方付近において錨泊し、ディーゼル機関で駆動する空気圧縮機6台中の1号、4号及び5号の3台を運転してバージから揚げた土砂を圧送空気により岸壁付近の埋立て場所へ移送する作業を行っていた。 作業員の1人は、平成29年1月30日14時35分ごろ、機械室

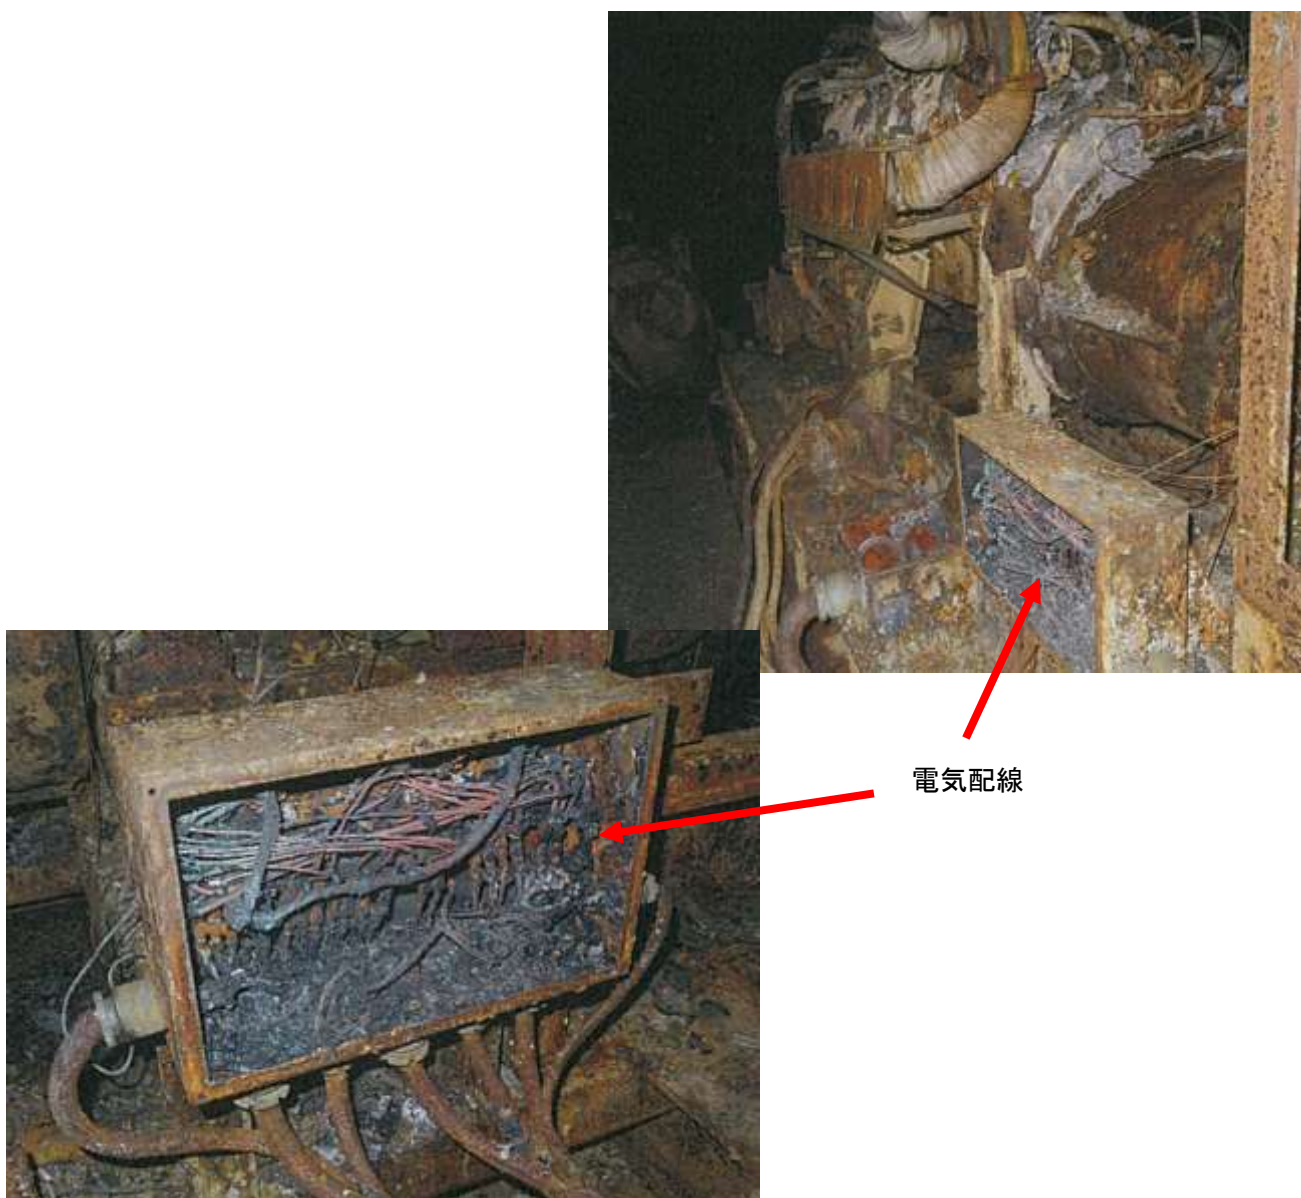
写真2 4号空気圧縮機原動機

<p>本船は、鎮火後、A重油サービスタンクが空になっていたこと、燃料系統のうち、燃料油供給ラインのバルブから4号空気圧縮機原動機の燃料ポンプに接続する部分に使われているラバー系のフレキシブルパイプが焼損していることが確認された。</p> <p>本船は、空気圧縮機原動機のバッテリーからスタータまでの電気配線において、4号空気圧縮機の電気配線の大部分が溶けて塊になっているのが認められたが、他の空気圧縮機の電気配線については、被覆が溶けただけで電線が残っている状態であった。</p> <p>機関担当者は、主発電機、補助発電機及び空気圧縮機等のフィルターや潤滑油の交換を含めた整備を、運転時間約500時間ごとに行っていた。</p> <p>作業長は、元請け会社の指示の下、土砂の圧送等の浚渫作業において、作業員を取りまとめる役であり、また、機関担当者は、揚錨船の機関長を兼務していた。</p>
<p><b>分析</b></p> <p>乗組員等の関与 船体・機関等の関与 気象・海象等の関与 判明した事項の解析</p>	<p>不明 あり なし</p> <p>本船は、寺間岸壁付近において錨泊中、機械室にある4号空気圧縮機及び同圧縮機原動機又はその周辺から出火したことから、熱等によりA重油燃料系統で使われていたフレキシブルパイプが焼損して漏えいしたA重油に延焼し、火災が発生したものと考えられる。</p> <p>本船は、4号空気圧縮機原動機のスタータの電気配線が溶損していることから、同電気配線から出火した可能性があると考えられるが、出火に至った状況を明らかにすることはできなかった。</p>
<p><b>原因</b></p>	<p>本事故は、本船が、寺間岸壁付近において錨泊中、機械室にある4号空気圧縮機及び同圧縮機原動機又はその周辺から出火したため、熱等によりA重油燃料系統で使われていたフレキシブルパイプが焼損して漏えいしたA重油に延焼し、火災が発生したものと考えられる。</p>
<p><b>参考</b></p>	<p>今後の同種事故等による被害の軽減に役立つ事項として、次のことが考えられる。</p> <ul style="list-style-type: none"> <li>・燃料油系統等の取出弁の遠隔操縦装置を備えることが望ましい。</li> <li>・非常用の消防ポンプを備えておくことが望ましい。</li> <li>・機械室には火災探知器、監視用カメラ及び自動拡散型消火器を設置するのが望ましい。</li> </ul>

電気配線
