## 船舶事故調査報告書

平成29年9月28日

運輸安全委員会（海事専門部会）議決

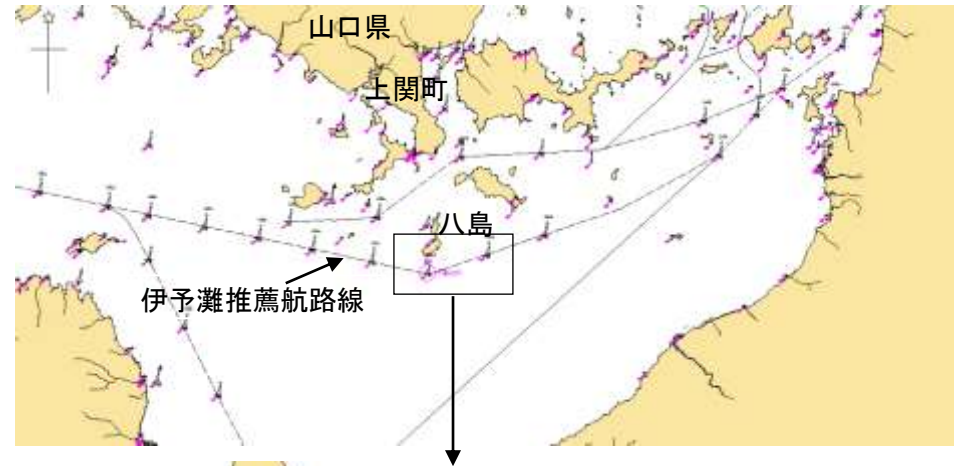
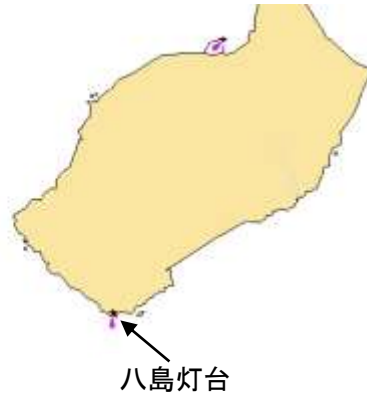
付図1 航行経路図

事故発生場所  
(平成29年6月11日 18時14分ごろ発生)
