## 船舶事故調査報告書

<b>事故種類</b>	釣り客死亡
<b>発生日時</b>	平成28年12月30日 07時30分ごろ
<b>発生場所</b>	熊本県天草市桑島南西岸付近 <small>うしぶか</small> 牛深大島灯台から真方位005° 1.1海里付近 （概位 北緯32° 12.1′ 東経129° 58.2′）
<b>事故の概要</b>	瀬渡船はいや丸は、船長が1人で乗り組み、釣り客11人を乗せて天草市牛深漁港を出港後、桑島南西岸付近の岩場に2人の釣り客を瀬渡し中、釣り客1人が落水して死亡した。
<b>事故調査の経過</b>	平成29年1月16日、本事故の調査を担当する主管調査官ほか1人の船舶事故調査官を指名した。 平成29年1月17日、19日、29日、30日、3月1日、5月15日 口述聴取、1月18日 現場調査及び口述聴取 原因関係者から意見聴取を行った。
<b>事実情報</b>	<p>船種船名、総トン数                      船舶番号、船舶所有者等                      L×B×D、船質                      機関、出力、進水等</p> <p>瀬渡船 いや丸、6.5トン                      KM2-4129（漁船登録番号）、個人所有                      12.45m (Lr) × 2.63m × 0.81m、FRP                      ディーゼル機関、368kW、平成9年4月5日                      第293-31741号（船舶検査済票の番号）                      （写真1参照）</p>

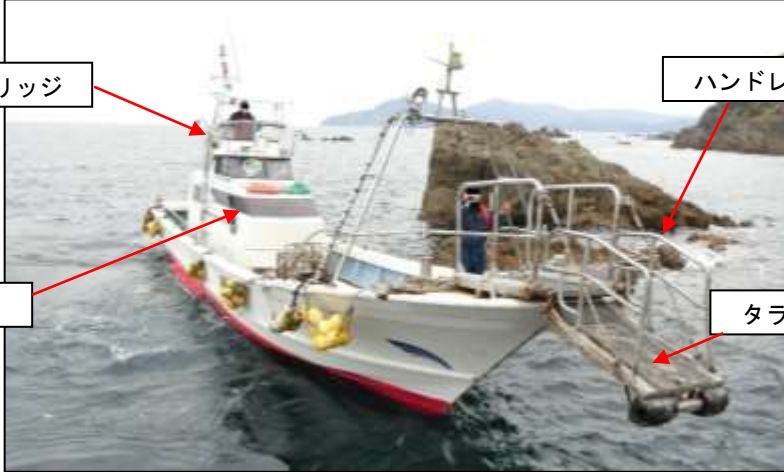
写真1 本船（本事故後）

本船の船首部に設けられた瀬渡し用のタラップは、船首端から約1.20m前方に張り出し、通路の左右には高さ約70cmのハンドレールが設けられ、先端の水面からの高さは約1.33mであった。

本船のフライングブリッジには、船長が操船中に船首部の釣り客に指示をすることができるマイク等の設備はなかった。

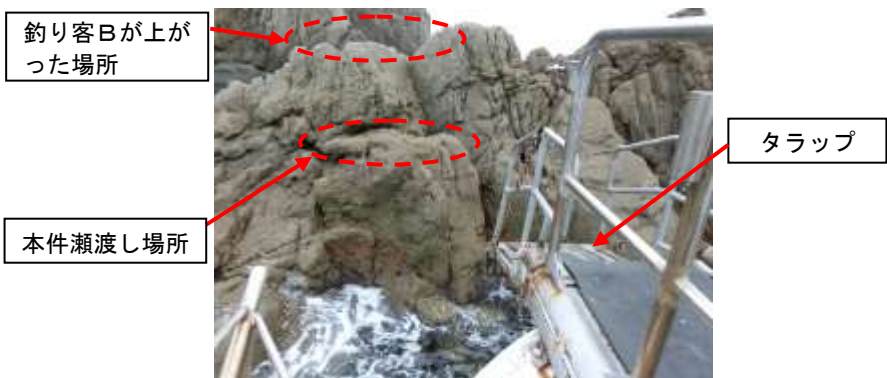
写真2 本件岩場

本件瀬渡し場所は、幅約50cm、奥行き約35cmの平坦部で、釣り客Bは、本事故当時、広くはないが降りやすく、本船のタラップ

<p>の先端とほぼ同じ高さになっていたと感じた。</p> <p>船長は、本件岩場には本件瀬渡し場所以外に安全に瀬渡しのできる場所がなかったので、ふだんから本件瀬渡し場所において釣り客の乗降を行っていた。</p> <p>(7) 落水時の生存条件等</p> <p>訓練手引書（SOLAS TRAINING MANUAL）（第27版、国土交通省海事局船員政策課監修、平成27年8月船員災害防止協会発行）によれば、通常衣服着用時、海水温度15～20℃における生存可能時間は、個人差があるが、6時間以上12時間未満である。</p> <p>社団法人日本ボート協会作成の「ローイングボートマニュアル2015年版」によれば、水温20℃以下は冷水とみなすべきで、ふだんは運動による発熱が体温上昇に有効だが、冷水中では体力の消耗が激しいだけでなく、体熱を急速に奪われることから、激しい動きを避けてできるだけおとなしくする必要がある。</p> <p>(8) 救命浮環の保管場所等の釣り客への周知</p> <p>運輸安全委員会は、平成24年4月に公表した遊漁船<sup>かいりん</sup>海臨丸釣り客等死亡事故（平成23年4月5日和歌山県美浜町<sup>ひのみ</sup>の御埼沖で発生）の調査報告書において、遊漁船業者が救命浮環の保管場所を利用者に周知することを業務規程に明記し、その周知を徹底することが望まれる旨の所見を述べた。</p> <p>遊漁船業者が適切な業務規程を定められるよう、水産庁が定めた業務規程例においては、安全の確保のため利用者に周知すべき事項として、救命浮環の保管場所は明記されていないが、水産庁及び海上保安庁が遊漁船業者に向けて作成した「遊漁船業者の皆様へ」と題する資料には、救命浮環を含む法定備品の保管場所、使用方法等を利用者に説明すべき旨が記載されている。</p>
<p><b>分析</b></p> <p>乗組員等の関与</p> <p>船体・機関等の関与</p> <p>気象・海象等の関与</p> <p>判明した事項の解析</p>	<p>あり</p> <p>なし</p> <p>あり</p> <p>(1) 釣り客Aの落水に関する解析</p> <p>① 本船は、桑島南西岸付近の本件岩場において、波高約1.5～2.0mのうねりがある状況下、本件瀬渡し場所にタラップを押し着けて釣り客の瀬渡し中、釣り客Aが、本件瀬渡し場所に渡ろうとし、両手に何も持たずに渡り始め、本件瀬渡し場所に左足を着いたとき、バランスを崩して落水したものと考えられる。</p> <p>② 釣り客Aは、本船が何回か着け直しを行い、タイミングを見て荷物の受け渡しを行っていた状況下、本件瀬渡し場所に左足を着いた際にタラップ右舷側のハンドレールが身体に当たったように目撃されていることから、南西方からの波高約1.5～2.0mの</p>

うねりによる船体の動揺が関与し、バランスを崩して落水したものと考えられる。

このことから、船長は、うねりの状況を見計らうなど、船体動揺に細心の注意をして瀬渡し作業を行う必要があると考えられる。

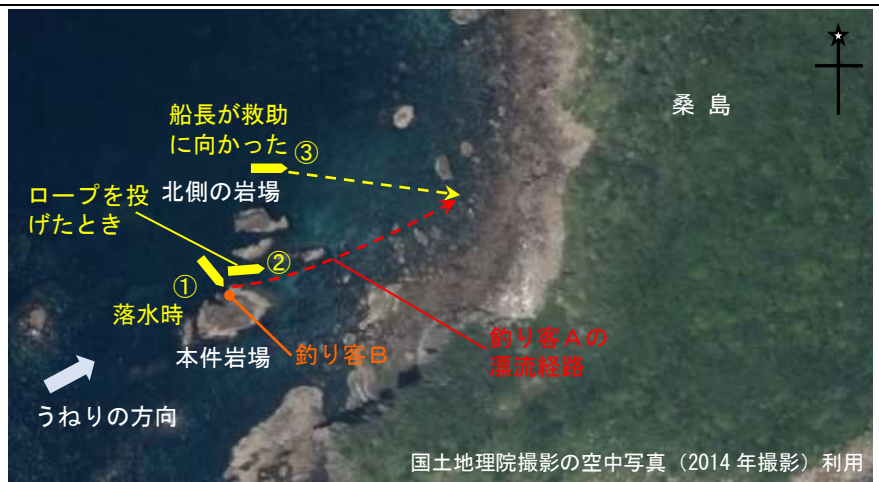
図2 落水後の経過

② 釣り客Aは、本船から投げられた本件ロープをつかんだものの、本件ロープは約5～6mと短く、滑り止め用のこぶ等がなかったこと、及び本船が岩場に接触しそうになったので船長が機関を後進にかけたことから、本件ロープが放れて更に流されたものと考えられる。

船長は、救命浮環の使用に思い至らなかったこと、及び釣り客に対して救命浮環の保管場所等を周知していなかったことから、釣り客Aの救助に際して救命浮環を使用することができなかったものと考えられる。

② 釣り客Aは、水温約17～18℃の冷水に落水した際、本件岩場に這い上がろうとし、その後バタバタするなど身体を動かしていたことから、体力の消耗及び体温の低下が進行した可能性があると考えられる。

③ 釣り客Aは、釣り客Bにロープを投げるよう求めた頃、肩から上が海面に出た状態で浮いていたことから、フローティングベストは機能していたものと考えられるが、南西方からの波高約1.5～2.0mのうねりの中、波が荒い本件岩場付近を漂流中、波の来る方向に顔を向け、垂直に近い姿勢であったことから、海水を誤嚥しやす状況であった可能性があると考えられる。

④ 釣り客Aは、本件ロープが放れて更に流された後、桑島の陸岸付近の浅瀬に身体が乗ったように見え、うつ伏せでぐったりした

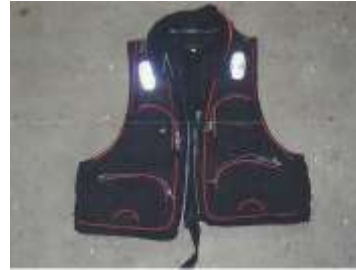
写真3 釣り客Aのフローティングベスト

釣り客Aが着用していたフローティングベストは、国土交通省の型式承認を受けた小型船舶用救命胴衣ではなかったが、約8kgの重量を24時間以上支えられる浮力を有するよう設計されたものであった。(写真3参照)

小型船舶安全規則（昭和49年運輸省令第3号）では、小型船舶用救命胴衣の要件として、7.5kgの質量の鉄片を淡水中で24時間以上支えることができること、水中において顔面を水面上に支持し、身体が垂直よりも後方に傾き、安全な浮遊姿勢となるように作られたものであること等が定められている。
