船舶事故調査報告書

事故種類	衝突（鯨）
発生日時	平成29年2月21日 12時46分ごろ
発生場所	対馬海峡東水道 耶良埼灯台から真方位130° 8.0海里（M）付近 （概位 北緯34° 06.4′ 東経129° 25.2′）
事故の概要	旅客船ヴィーナスは、北西進中、鯨と衝突した。 ヴィーナスは、旅客9人が負傷し、前部水中翼のエネルギーアブソーバの脱落等を生じた。
事故調査の経過	平成29年2月21日、本事故の調査を担当する主管調査官（門司事務所）ほか1人の地方事故調査官を指名した。 原因関係者から意見聴取を行った。
事実情報 船種船名、総トン数 船舶番号、船舶所有者等 L×B×D、船質 機関、出力、進水等	旅客船 ヴィーナス、163トン 132635、九州郵船株式会社 30.78m×8.53m×2.59m、軽合金 ガスタービン機関2基、5,589kW（合計）、平成3年1月17日
乗組員等に関する情報	船長 男性 37歳 三級海技士（航海） 免許年月日 平成13年5月31日 免状交付年月日 平成24年10月5日 免状有効期間満了日 平成29年10月4日
死傷者等	軽傷 9人（旅客）
損傷	前部水中翼のエネルギーアブソーバが脱落、船首部船底外板に破口
気象・海象	気象：天気 曇り、風向 北北東、風速 約10m/s、視程 約8M 海象：波向 南、波高 約2.0～2.5m
事故の経過	本船は、ジェットフォイルと呼称される全没翼型水中翼船で、船長ほか4人が乗り組み、旅客103人を乗せ、平成29年2月21日11時55分ごろ長崎県対馬市厳原港に向けて同県岩崎市戸辺港を出港した。 本船は、出港後、アンダーウォータースピーカー（鯨類の忌避する音声を水中に発射する装置）を作動させ、厳原港までの間の海域が減速海域（鯨の目撃情報のあった場所を中心とした半径5Mの円内の海

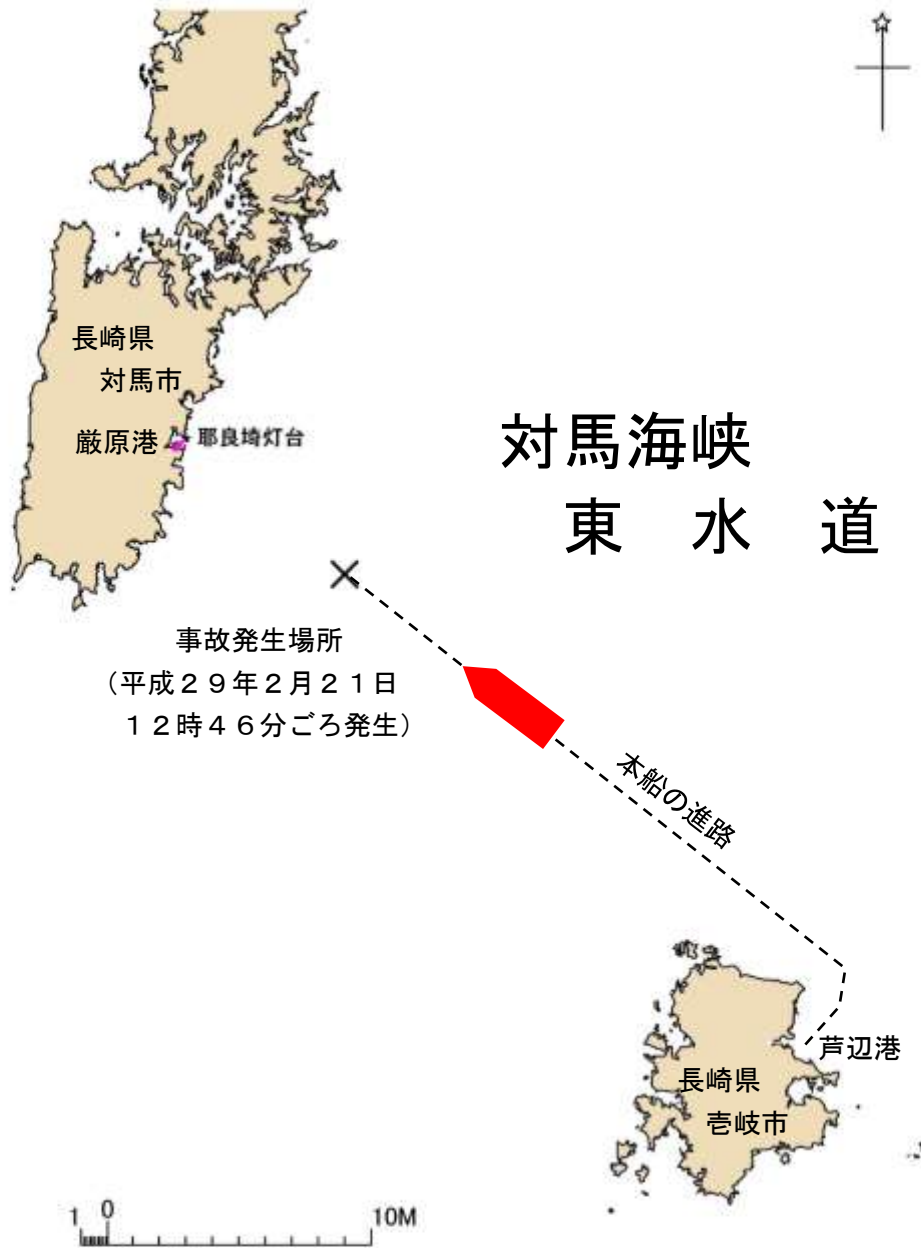
付図1 事故発生経過概略図

<p>域で、目撃後1週間継続指定される。)であったので約35~36ノットの対地速力で翼走(前部及び後部の水中翼を降ろしたまま高速の状態に船底を水面上に上げて航行すること。)していた。</p> <p>本船は、一等航海士が操舵室中央部右席での操縦と見張りを、機関長がその左席での機関監視と見張りを、船長が右端席及び一等機関士が左端席での見張りをそれぞれ担当していた。</p> <p>本船は、対馬海峡東水道を北西進中、12時46分ごろ、船体前部に衝撃を受けて速力が急激に低下し、機関長が主機をアイドリング回転に下げ、翼走から着水して漂泊を開始した。</p> <p>船長は、一等航海士が旅客の安否確認のため客室に、一等機関士が前部ストラットの状況確認にそれぞれ向かうよう指示し、旅客に船内放送で海中浮遊物らしきものと当たった可能性があり負傷者は乗組員に申し出るよう伝えた後、携帯電話で運航管理者に本事故の発生を連絡した。</p> <p>一等機関士は、海中の障害物との衝突による衝撃から前部水中翼を保護するための緩衝装置であるエネルギーアブソーバが1本脱落していることを確認し、船長に報告した。</p> <p>機関長は、主機が正常に運転していることを船長に報告した後、船首部の詳しい状況を確認するよう船長から指示を受け、一等機関士と共に船首部区画内を確認したところ、少量の浸水があることを認め、船長に報告した。</p> <p>船長は、旅客の安否確認のため客室を巡回した一等航海士から、4人の旅客が擦り傷や打ち身などを負っている旨の報告を受け、客室にとどまり負傷者の対応をするよう、一等航海士に指示した。</p> <p>船長は、13時30分ごろ、海上保安庁に本事故の発生を通報するとともに、事故発生場所、各乗組員から報告を受けた旅客の負傷状況、船体の損傷状況等から、艇走(船体が海面に着水した状態で航行すること。)で厳原港に向かうこととした。</p> <p>本船は、予定到着時刻より約1時間50分遅れて14時50分ごろ厳原港に到着した。</p> <p>船舶所有者は、厳原港に救急車を要請していたが、病院に搬送された旅客はいなかった。</p> <p>負傷した旅客は、本事故当日又は後日、各々病院で診察を受けた。</p> <p>負傷した旅客の本事故時の座席位置及び負傷状況等は、付表1のとおりであった。</p> <p>(付図1 事故発生経過概略図、付表1 負傷者状況一覧 参照)</p>
