## 船舶事故調査報告書

事故種類	乗組員死亡
発生日時	不明（平成29年5月25日 17時20分ごろ～19時30分ごろの間）
発生場所	中津港 中津港北防波堤灯台から真方位213°1,170m付近 （概位 北緯33°36.5′ 東経131°14.6′）
事故の概要	押船共和2号及びバージ共和1号は、着岸中、一等航海士及び二等機関士が共和1号のフォアピークタンク内で死亡した。
事故調査の経過	平成29年5月26日、本事故の調査を担当する主管調査官（門司事務所）ほか1人の地方事故調査官を指名した。 原因関係者から意見聴取を行った。
<b>事実情報</b> 船種船名、総トン数 船舶番号、船舶所有者等 L×B×D、船質 機関、出力、進水等	A 押船 共和2号、129トン 130495、栄和海運株式会社 26.5m (Lr) × 10.0m × 5.4m、鋼 ディーゼル機関、1,471kW、平成元年2月 B バージ 共和1号、2,019トン 九D0165E003206（船舶表示番号）、栄和海運株式会社 70.5m × 17.0m × 5.5m、鋼 機関なし、昭和58年（建造）
乗組員等に関する情報	A 船長 男性 72歳 五級海技士（航海） 免許年月日 昭和44年1月31日 免状交付年月日 平成27年5月25日 免状有効期間満了日 平成32年5月30日 一等航海士 男性 63歳 五級海技士（航海） 免許年月日 昭和49年1月11日 免状交付年月日 平成27年5月23日 免状有効期間満了日 平成32年5月23日 二等機関士 男性 60歳 五級海技士（機関、機関限定）

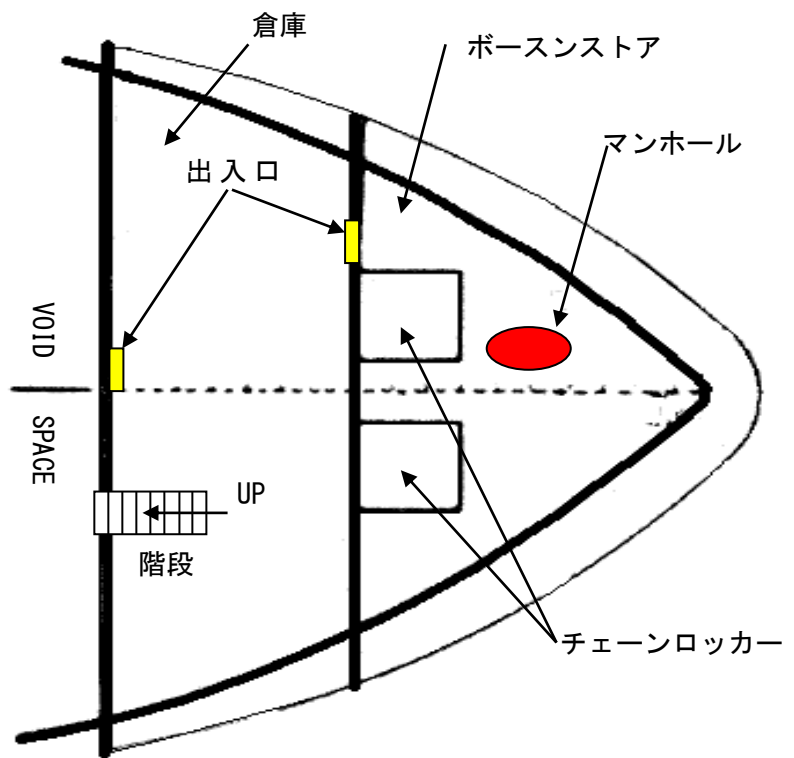
図1 B船船首楼平面図

本件タンクは、船首楼内のボースストアの下にあり、現場調査時、隣接するチェーンロッカーからの漏水で、底部の鋼材等に腐食が見られた。

本件タンクは、甲板から約1.5m及び約3.7m下方のところにパンチングストリンガー（波の衝撃荷重を分散させるための補強材）が設けられ、船底外板上面までは約4.8mの深さがあったが、照明器具を用いればマンホールから船底外板上面までを見通すことが可能で、浸水の有無を確認する目的で本件タンクに入る必要はなかった。

本件タンクには、本事故発生時、500Wの照明灯具が持ち込まれていた。（図1、図2、写真1、写真2参照）

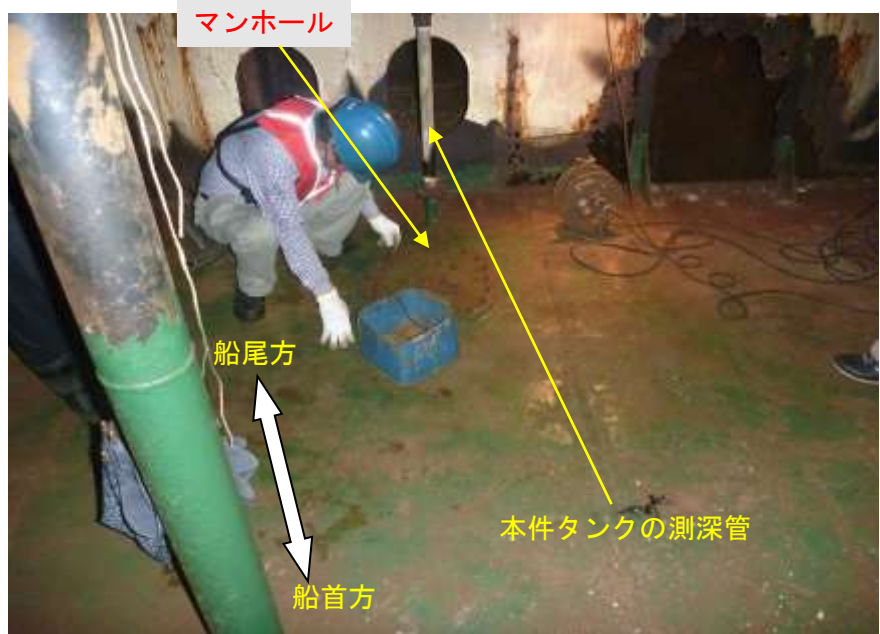
写真1 マンホール付近の状況

本件タンクのマンホールは、長期間開放されていなかった。

救助にあたった消防署によれば、一航士及び二機士を救助した際、本件タンクの入口付近、一航士及び二機士が倒れていた床部付近及び本件タンク底部付近における酸素濃度を測定したところ、それぞれ12%、9%及び6.9%であった。

- ・閉鎖区域の換気を行う場合には、閉鎖区域からの排気を送風機が吸引し、循環することがないように行うこと。
- ・喫水に異常を感じた場合には、タンク等の測深を行い、浸水の有無を確認すること。
