船舶事故調査報告書

事故種類	衝突
発生日時	平成28年9月5日 22時29分ごろ
発生場所	大分県姫島村姫島北北西方沖 姫島灯台から真方位322° 5.9海里（M）付近 （概位 北緯33° 48.5′ 東経131° 37.6′）
事故の概要	貨物船第二十二金栄丸 ^{きんえい} は、東南東進中、また、漁船日の出丸 ^{ひで} は、南南東進中、両船が衝突した。 日の出丸は、船長及び甲板員が負傷し、右舷中央部外板の破口等を生じ、また、第二十二金栄丸は、左舷船首部外板に擦過傷を生じた。
事故調査の経過	平成28年9月6日、本事故の調査を担当する主管調査官（門司事務所）ほか1人の地方事故調査官を指名した。 原因関係者から意見聴取を行った。
事実情報 船種船名、総トン数 船舶番号、船舶所有者等 L×B×D、船質 機関、出力、進水等	A 貨物船 第二十二金栄丸、699トン 132482、片山汽船有限公司（船舶所有者）、マリンジャパン株式会社（船舶借入人） 82.80m×12.70m×7.55m、鋼 ディーゼル機関、735kW、平成3年12月 B 漁船 日の出丸、4.8トン OT3-8791（漁船登録番号）、個人所有 10.75m（Lr）×2.96m×0.88m、FRP ディーゼル機関、48kW（動力漁船登録票による）、昭和59年1月23日
乗組員等に関する情報	A 船長A 男性 67歳 四級海技士（航海） 免許年月日 昭和45年2月20日 免状交付年月日 平成26年4月1日 免状有効期間満了日 平成31年3月31日 B 船長B 男性 62歳 一級小型船舶操縦士・特殊小型船舶操縦士・特定 免許登録日 昭和50年12月26日 免許証交付日 平成27年6月9日 （平成32年8月8日まで有効）

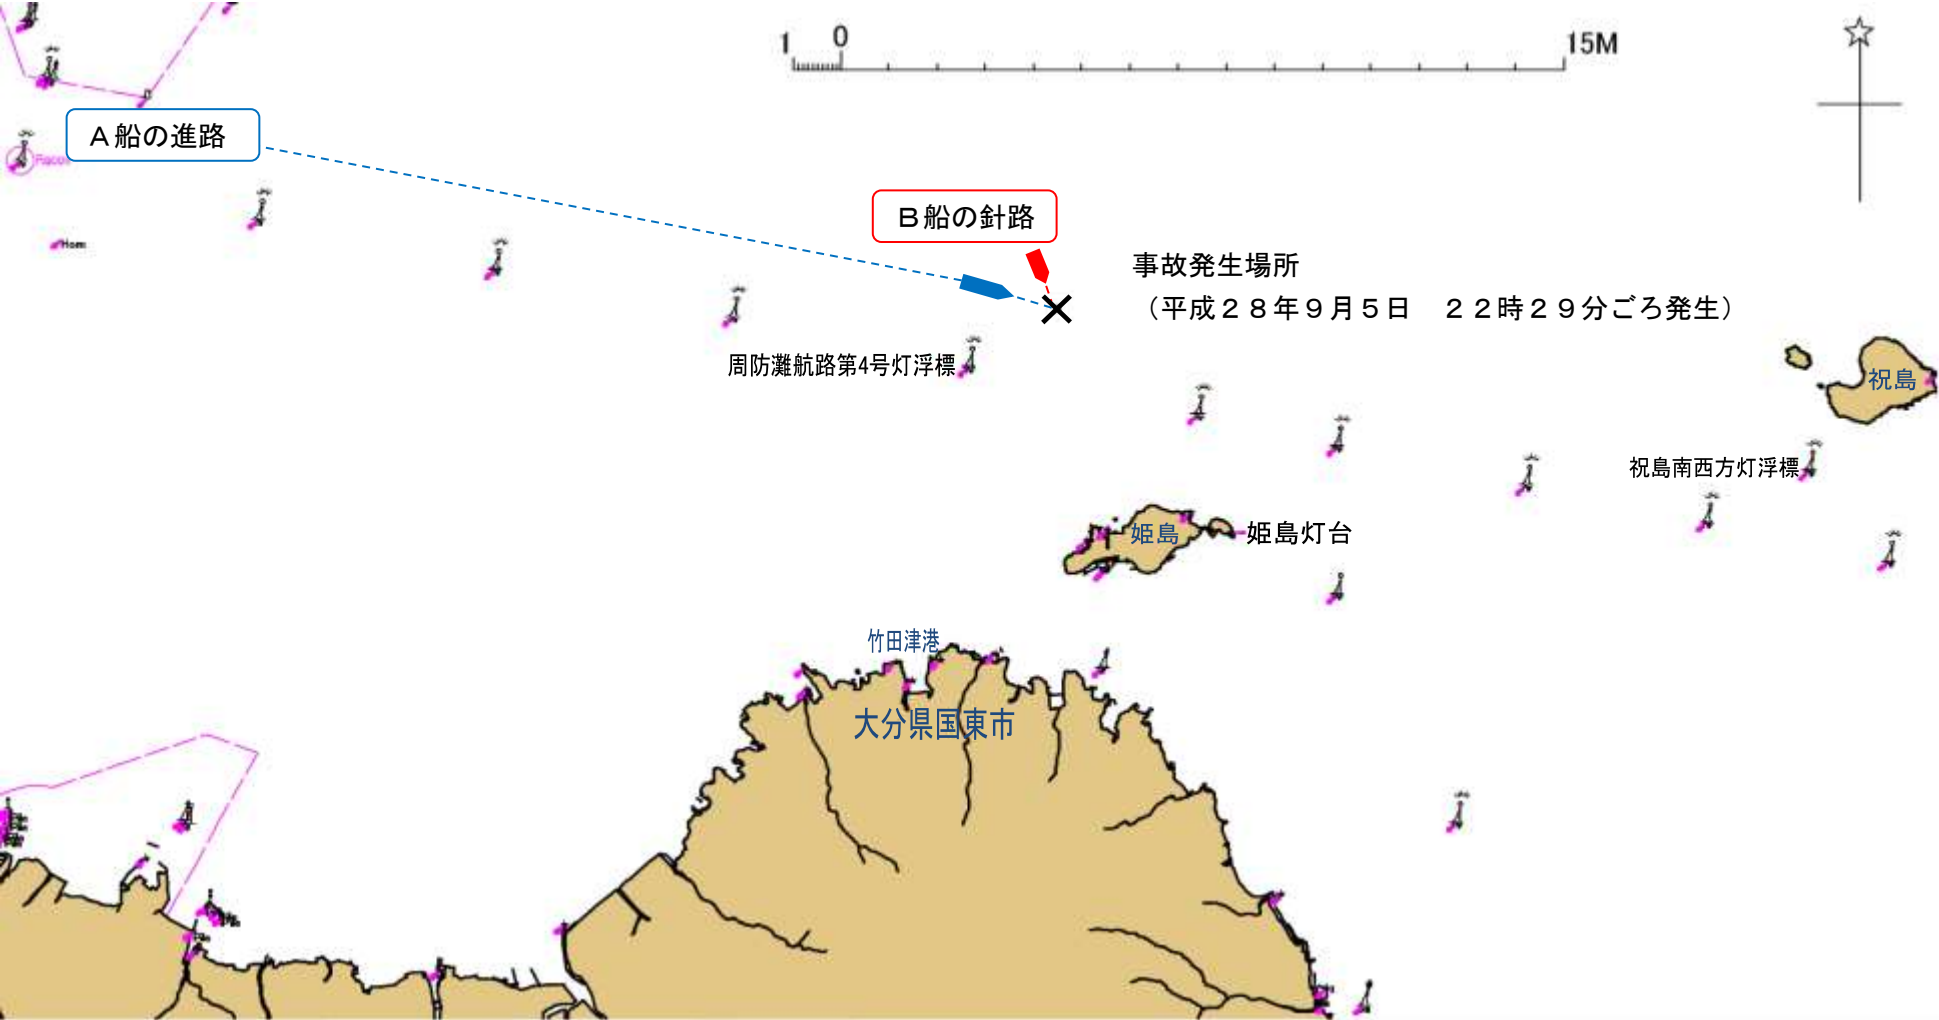
付図1 事故発生経過概略図

<p>気象・海象等の関与 判明した事項の解析</p>	<p>A なし、B なし</p> <p>A船は、姫島北北西方沖を東南東進中、船橋当直中の船長Aが、遠距離レンジに設定したレーダー画面を見ていて、周囲の見張りを適切に行っていなかったことから、左舷方から接近するB船に気付かず航行を続け、B船と衝突したものと考えられる。</p> <p>船長Aは、左舷方を同航する漁船を安全に追い越すことができると思い、また、前路に航行の支障となる船舶を見掛けなかったことから、レーダーを近距離レンジに切り替えるなどして周囲の見張りを適切に行っていなかったものと考えられる。</p> <p>B船は、姫島北北西方沖で航行しながら袋網の洗浄を開始する際、操船に当たっていた甲板員Bが、周囲の見張りを適切に行っていなかったことから、右舷後方から接近するA船に気付かずに南南東進し、A船と衝突したものと考えられる。</p> <p>甲板員Bは、船尾デリックの作業灯を点けていたことから、右舷後方から接近するA船の灯火に気付かなかった可能性があると考えられる。</p>
<p>原因</p>	<p>本事故は、夜間、姫島北北西方沖において、A船が東南東進中、B船が南南東進中、船長A及び甲板員Bが、共に周囲の見張りを適切に行っていなかったため、接近する相手船に気付かずに航行し、両船が衝突したものと考えられる。</p>
<p>参考</p>	<p>今後の同種事故等の再発防止に役立つ事項として、次のことが考えられる。</p> <ul style="list-style-type: none"> ・ 常時適切な見張りを行うこと。 ・ 見張りの妨げとなる灯火等を使用しないこと。
