## 船舶事故調査報告書

平成29年9月14日  
 運輸安全委員会（海事専門部会）議決  
 委員 庄 司 邦 昭（部会長）  
 委員 小須田 敏  
 委員 根 本 美 奈

事故種類	衝突（防波堤）
発生日時	平成29年4月29日 22時00分ごろ
発生場所	佐賀県唐津市松島漁港東防波堤 加唐島港西防波堤灯台から真方位266°1,670m付近 （概位 北緯33°35.1′ 東経129°50.6′）
事故の概要	漁船第八十一かいせいは、西北西進中、防波堤に衝突した。 第八十一かいせいは、球状船首部の凹損等を生じ、また、防波堤は、ケーソンに破損を生じた。
事故調査の経過	平成29年6月5日、本事故の調査を担当する主管調査官（長崎事務所）ほか1人の地方事故調査官を指名した。 原因関係者から意見聴取を行った。
事実情報 船種船名、総トン数 船舶番号、船舶所有者等 L×B×D、船質 機関、出力、進水等	漁船 第八十一かいせい、308トン 127859、開成水産株式会社 53.50m×8.70m×4.10m、鋼 ディーゼル機関、1,323kW、昭和60年9月15日
乗組員等に関する情報	船長 男性 63歳 五級海技士（航海） 免許年月日 平成1年10月5日 免状交付年月日 平成26年10月2日 免状有効期間満了日 平成31年10月4日
死傷者等	なし
損傷	本船 球状船首部に凹損、左舷船首部外板に破口、右舷船首部外板に凹損及び亀裂を伴う擦過傷 防波堤 ケーソンに破損
気象・海象	気象：天気 晴れ、風向 北西、風力 1、視界 良好 海象：海上 平穏、潮汐 上げ潮の末期
事故の経過	本船は、中型まき網船団の運搬船で、船長ほか8人が乗り組み、船首約3.1m、船尾約4.2mの喫水で、平成29年4月29日20時50分ごろ主機の修理の目的で長崎県長崎市長崎港に向けて唐津市唐津港を出港した。 本船は、船長が、レーダー及びGPSプロッターを作動させて単独の船橋当直につき、唐津市神集島北北西方沖で自動操舵にした後、操

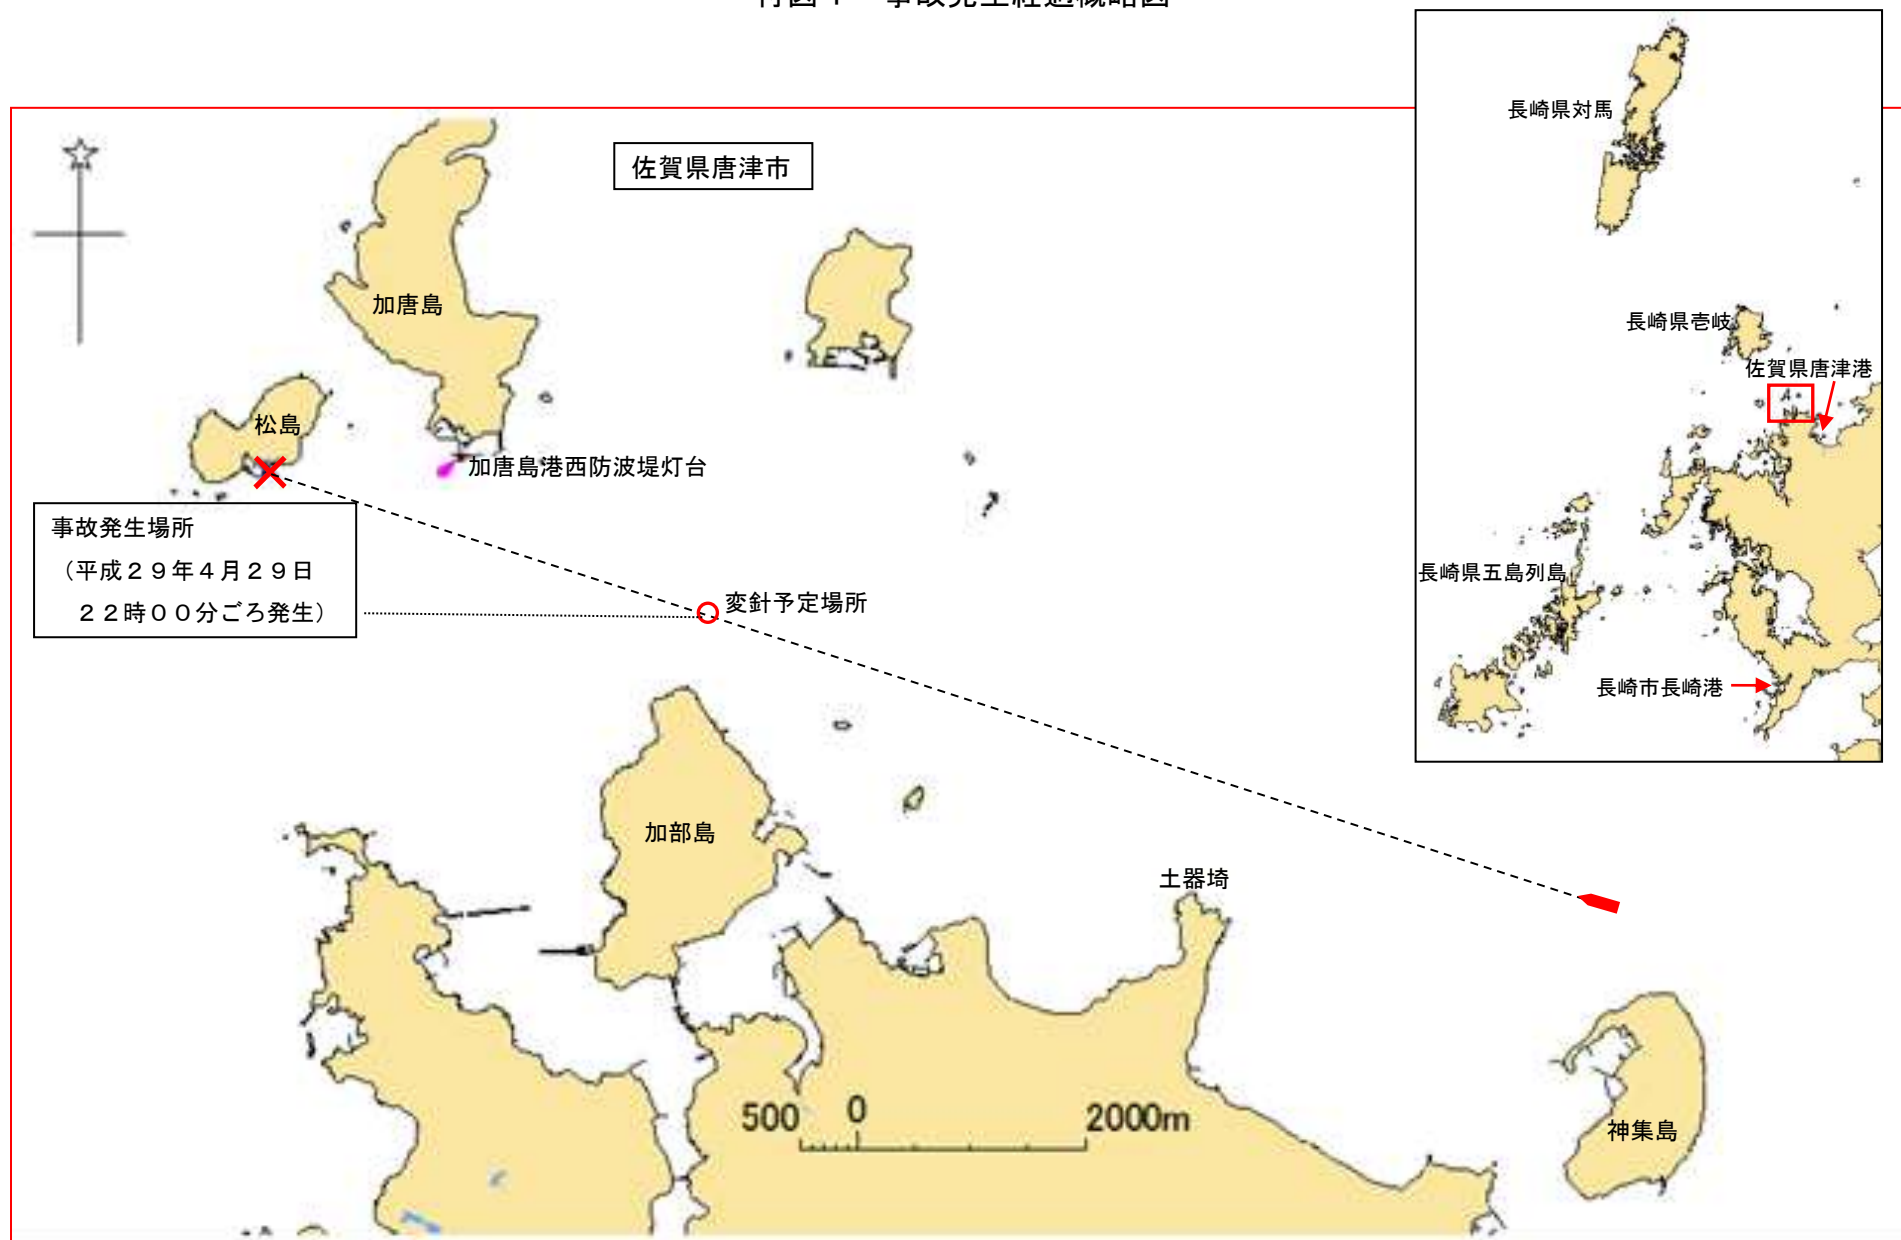
付図1 事故発生経過概略図

<p>舵室前部の操舵スタンド右舷後方の椅子に腰を掛けた状態で、約10ノットの対地速力により同市土器埼北方沖を西北西進した。</p> <p>船長は、唐津港出港時から眠気を感じていたものの、出港後にコーヒーを飲んだので眠気は払拭できたと思い、同じ姿勢で見張りを続けていたところ、いつしか居眠りに陥った。</p> <p>本船は、同じ針路で唐津市加部島北方沖を西北西進中、変針予定場所を通過し、22時00分ごろ船首が松島漁港東防波堤に衝突した。</p> <p>本船は、船長が、衝撃で目が覚め、防波堤に衝突したことに気付いて主機を後進にかけ、乗組員の負傷の有無及び船体の損傷状況を確認し、船舶所有者に本事故の発生を連絡した後、自力で航行して長崎港に入港した。</p> <p>(付図1 事故発生経過概略図 参照)</p>
<p>その他の事項</p>	<p>船長は、本船の船橋当直体制が、船長、航海士、甲板長及び甲板員の4人で2～3時間交替で行うこととしていたが、甲板長及び甲板員が海技免状を受有していなかったため、この2人が船橋当直につく際は、操舵室後部の畳敷きの所において、すぐに対処できるようにしていた。</p> <p>本事故前の船長の就労状況は、次のとおりであった。</p> <p>4月28日 05時～06時ごろ長崎県対馬東方沖の漁場を出発し、途中、約2時間の睡眠をとって15時～16時ごろ同県女島沖の漁場に到着し、魚群探索に加わった後、約2時間の睡眠をとった。</p> <p>4月29日 01時ごろ漁獲物の積込みを開始し、03時ごろ女島沖を出発し、途中、約2時間の睡眠をとって13時30分ごろ唐津港に入港した後、18時過ぎまで水揚げ及び氷の積込みを行い、19時ごろ夕食をとり、入浴後に上陸して買物に行き、20時50分ごろ本船が同港を出港した。</p> <p>船長は、本事故当時、女島から唐津に向かう際、寝付きが悪く、ふだんなら約3～4時間寝るところ、約2時間しか眠れなかった。</p> <p>船長は、本事故当時、ふだと違って土器埼北方沖に内航船及び小型漁船がおらず、また、長崎港に入港後は休漁期に入るので家に帰ることができると思い、緊張が薄れて気が緩んだのかもしれないと本事故後に思った。</p> <p>船長は、他の乗組員を呼んで2人当直としておけばよかったと本事故後に思った。</p> <p>船長は、本船に船橋航海当直警報装置が設置されていたが、唐津港での水揚げ時、無人の操舵室で警報が鳴るのでスイッチを切り、同港を出港する際、スイッチを入れるのを忘れていた。</p>
