船舶事故調査報告書

平成29年9月14日
 運輸安全委員会（海事専門部会）議決
 委員 庄 司 邦 昭（部会長）
 委員 小須田 敏
 委員 根 本 美 奈

事故種類	乗組員負傷
発生日時	平成29年6月15日 21時05分ごろ
発生場所	長崎県佐世保市高島北西岸沖 高島港北防波堤灯台から真方位313° 1.4海里（M）付近 （概位 北緯33° 11.2′ 東経129° 34.4′）
事故の概要	漁船我慢 ^{がまん} は、揚錨中、甲板員が負傷した。
事故調査の経過	平成29年6月20日、本事故の調査を担当する主管調査官（長崎事務所）ほか1人の地方事故調査官を指名した。 原因関係者から意見聴取を行った。
事実情報 船種船名、総トン数 船舶番号、船舶所有者等 L×B×D、船質 機関、出力、進水等	漁船 我慢、14.00トン NS2-13549（漁船登録番号）、有限会社安栄水産 14.95m（Lr）×3.60m×1.38m、FRP ディーゼル機関、漁船法馬力数120、昭和59年12月6日
乗組員等に関する情報	船長 男性 58歳 一級小型船舶操縦士・特殊小型船舶操縦士・特定 免許登録日 昭和53年7月14日 免許証交付日 平成25年8月23日 （平成31年3月3日まで有効） 甲板員 男性 42歳 一級小型船舶操縦士・特殊小型船舶操縦士・特定 免許登録日 平成5年4月22日 免許証交付日 平成24年9月3日 （平成30年4月21日まで有効）
死傷者等	重傷 1人（甲板員）
損傷	なし
気象・海象	気象：天気 晴れ、風 なし、視界 良好 海象：海上 平穏
事故の経過	本船は、船長及び甲板員が乗り組み、まき網漁の目的で、高島北西岸沖の漁場に向けて佐世保市楠泊 ^{くすどまり} 漁港を出港した。 本船は、漁場に到着して左舷船首部から水深約30mの場所に重さ約130kgのストックアンカー型の錨を投入して錨泊した後、日没を待って右舷船首部から集魚灯を水中に投入し、漁を開始した。

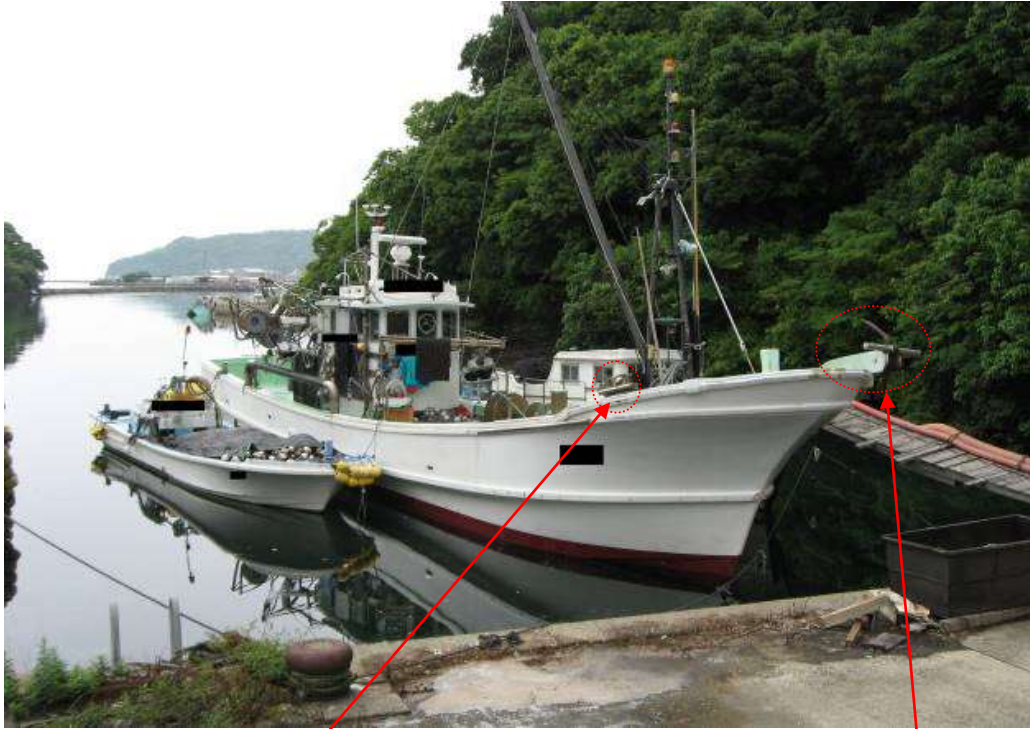
写真1 本船の状況

集魚灯投下場所

錨及びガイドローラ

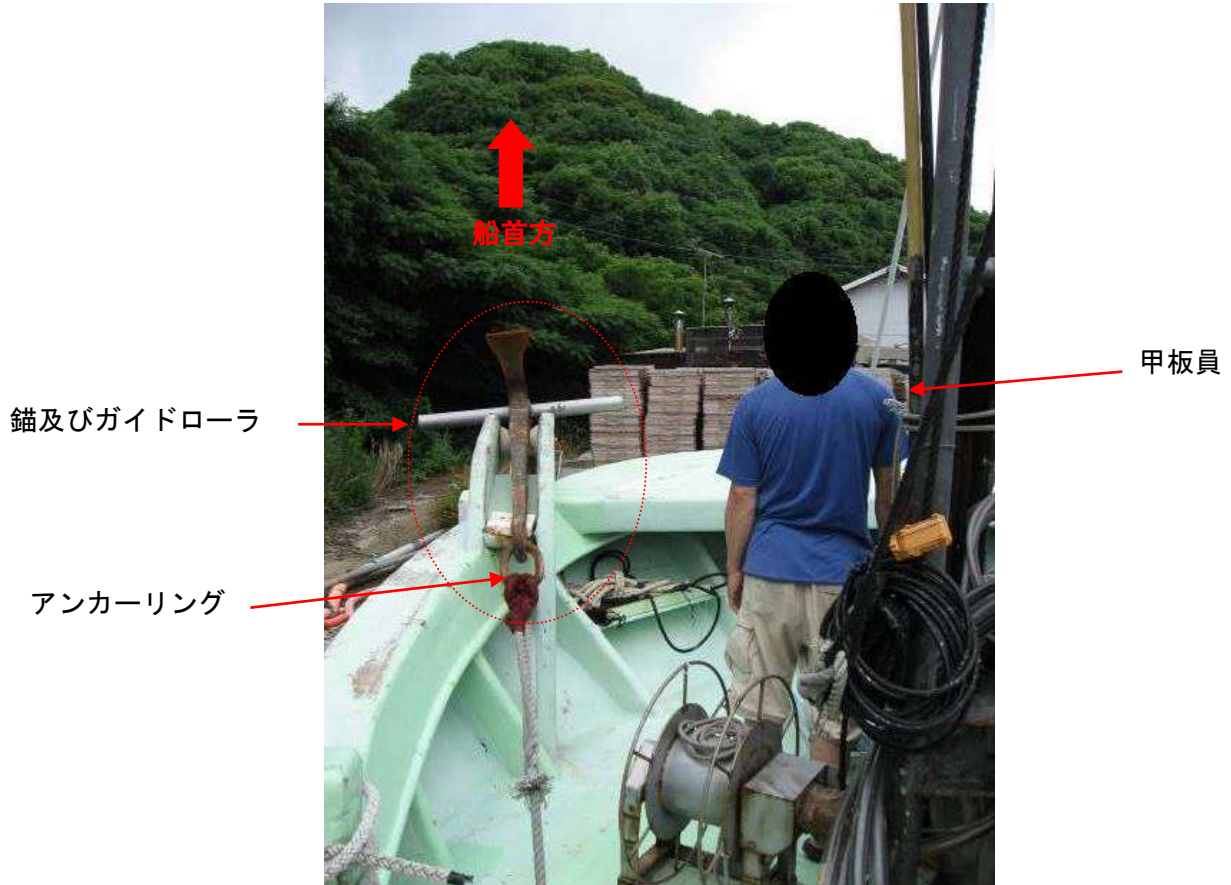
写真2 錨の状況及び甲板員の負傷する直前の姿勢（再現）

<p>判明した事項の解析</p>	<p>本船は、高島北西岸沖で揚錨作業中、アンカーリングがガイドローラなどに引っ掛かって錨索を巻き込むことができなくなった際、船長が揚錨用ローラの巻揚げ速度を上げて錨索を巻き込んだことから、アンカーリングがガイドローラなどから外れた勢いで錨が跳ね上がって付近にいた甲板員に当たり、甲板員が負傷したものと考えられる。</p> <p>船長は、錨索を巻き込むことができなくなった際、巻揚げ速度を上げてより大きな張力をかければ、アンカーリングがガイドローラなどから外れて錨を巻き揚げられると思ったことから、巻揚げ速度を上げて錨索を巻き込んだものと考えられる。</p> <p>錨は、繊維製錨索に張力がかかった状態でアンカーリングがガイドローラなどから外れたことから、跳ね上がったものと考えられる。</p> <p>本船は、アンカーリングがガイドローラなどに引っ掛かった可能性があると考えられるが、錨索を巻き込むことができなくなった状況を明らかにすることはできなかった。</p>
<p>原因</p>	<p>本事故は、夜間、本船が、高島北西岸沖で揚錨作業中、アンカーリングがガイドローラなどに引っ掛かって錨索を巻き込むことができなくなった際、船長が揚錨用ローラの巻揚げ速度を上げて錨索を巻き込んだため、アンカーリングがガイドローラなどから外れた勢いで錨が跳ね上がって付近にいた甲板員に当たったことにより発生したものと考えられる。</p>
<p>参考</p>	<p>今後の同種事故等の再発防止及び被害の軽減に役立つ事項として、次のことが考えられる。</p> <ul style="list-style-type: none"> ・揚錨中に異常を生じた際には、揚錨機等を停止して原因を確認すること。 ・揚錨時には、緊張している錨索にみだりに近づかないこと。 ・揚錨作業などに従事する場合、必要な保護具を着用することが望ましい。

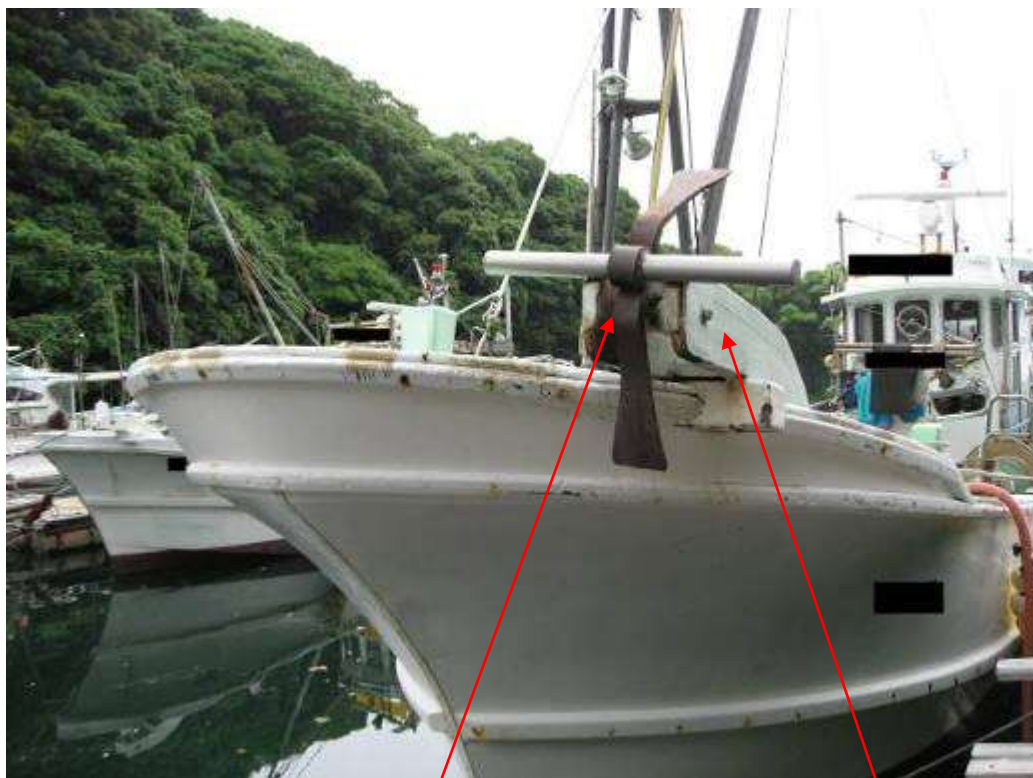
写真3 ガイドローラ付近の状況

<p>船長は、魚が集まらなかったため、漁場を移動することとし、甲板員に集魚灯を揚収するよう指示した後、操舵室左舷側壁部に設置された揚錨用ローラの運転用操作レバーを操舵室左舷側で操作して毎分約30mの巻揚げ速度で揚錨を開始した。</p> <p>船長は、アンカーリングから約6mの錨索部に付けられた^よ繰り戻し金具が左舷船首部端に設けた投揚錨用のガイドローラ上に揚がってきたため、揚錨用ローラを一旦停止した後、巻揚げ速度を遅くして巻揚げを再開した。</p> <p>船長は、錨を巻き揚げていたところ、突然ガイドローラ付近でガタンという音がして錨索を巻き込むことができなくなったため、アンカーリングがガイドローラに引っ掛かったと思い、揚錨用ローラを停止した。</p> <p>本船は、船長が巻揚げ速度を上げて錨索を巻き込めば、アンカーリングが外れて錨を巻き揚げられると思い、毎分約30mの巻揚げ速度に揚錨用ローラの運転用操作レバーを操作したところ、錨が跳ね上がって船内に飛び込んで来た。</p> <p>甲板員は、前部甲板中央部で右舷側を向いて揚収した集魚灯の整理を行っている時、ガイドローラ付近でガタンという音がしたので左舷船首方を振り返ったところ、平成29年6月15日21時05分ごろ飛び込んで来た錨が頭部等に当たった。</p> <p>本船は、船長が揚錨用ローラを停止して甲板員の所へ行き、持っていたタオルで止血を行い、船長の家族及び甲板員の親族に本事故の発生を連絡した後、帰港した。</p> <p>甲板員は、帰港後、救急車で病院へ搬送され、全治1か月の頭蓋骨骨折、鼻骨骨折及び顔面裂傷と診断され、12日間入院した。</p> <p>(付図1 事故発生場所概略図、写真1 本船の状況、写真2 錨の状況及び甲板員の負傷する直前の姿勢(再現)、写真3 ガイドローラ付近の状況、写真4 揚錨用ローラの状況 参照)</p>
<p>その他の事項</p>	<p>船長は、本事故後、錨、錨索(化学繊維製索、直径2.4mm)、ガイドローラ及び揚錨用ローラに異常を認めなかった。</p> <p>本船は、今までアンカーリングがガイドローラに引っ掛かるようなことはなかった。</p> <p>揚錨用ローラは、油圧駆動式であり、クラッチ^{かん}嵌合用操作レバーで揚錨用ローラのクラッチを嵌合させた後、運転用操作レバーを操作して巻き揚げ、停止及び巻出しの各動作並びに速度調整を行うようになっていた。</p>
