船舶事故調査報告書

事故種類	衝突
発生日時	平成29年5月22日 09時30分ごろ
発生場所	熊本県天草市御所浦島の元ノ尻南南西方沖 元ノ尻灯台から真方位206° 1,190m付近 （概位 北緯32° 18.3′ 東経130° 18.1′）
事故の概要	押船金剛丸は、バージ金剛丸と押船列を構成して北西進中、また、プレジャーボートなぎさは、北東進中、バージ金剛丸となぎさとが衝突した。 なぎさは、船長が負傷し、右舷中央部外板に破口等を生じ、また、バージ金剛丸は、左舷船首部外板に擦過傷を生じた。
事故調査の経過	平成29年5月24日、本事故の調査を担当する主管調査官（長崎事務所）ほか1人の地方事故調査官を指名した。 原因関係者から意見聴取を行った。
事実情報 船種船名、総トン数 船舶番号、船舶所有者等 L×B×D、船質 機関、出力、進水等	A 押船 金剛丸、19トン 293-17370熊本、有限会社金剛海運 11.86m (Lr) × 4.79m × 2.04m、鋼 ディーゼル機関、441kW、昭和60年4月 B バージ 金剛丸、約638トン なし、有限会社金剛海運 45.6m × 11.0m × 3.6m、鋼 機関なし、平成7年（建造年） C プレジャーボート なぎさ、5トン未満 292-23984熊本、個人所有 6.58m (Lr) × 2.37m × 1.09m、FRP ガソリン機関、66kW、昭和59年4月
乗組員等に関する情報	A 船長A 男性 52歳 一級小型船舶操縦士・特殊小型船舶操縦士・特定 免許登録日 平成2年3月22日 免許証交付日 平成26年3月26日 （平成32年3月21日まで有効） 甲板員A 男性 21歳 一級小型船舶操縦士

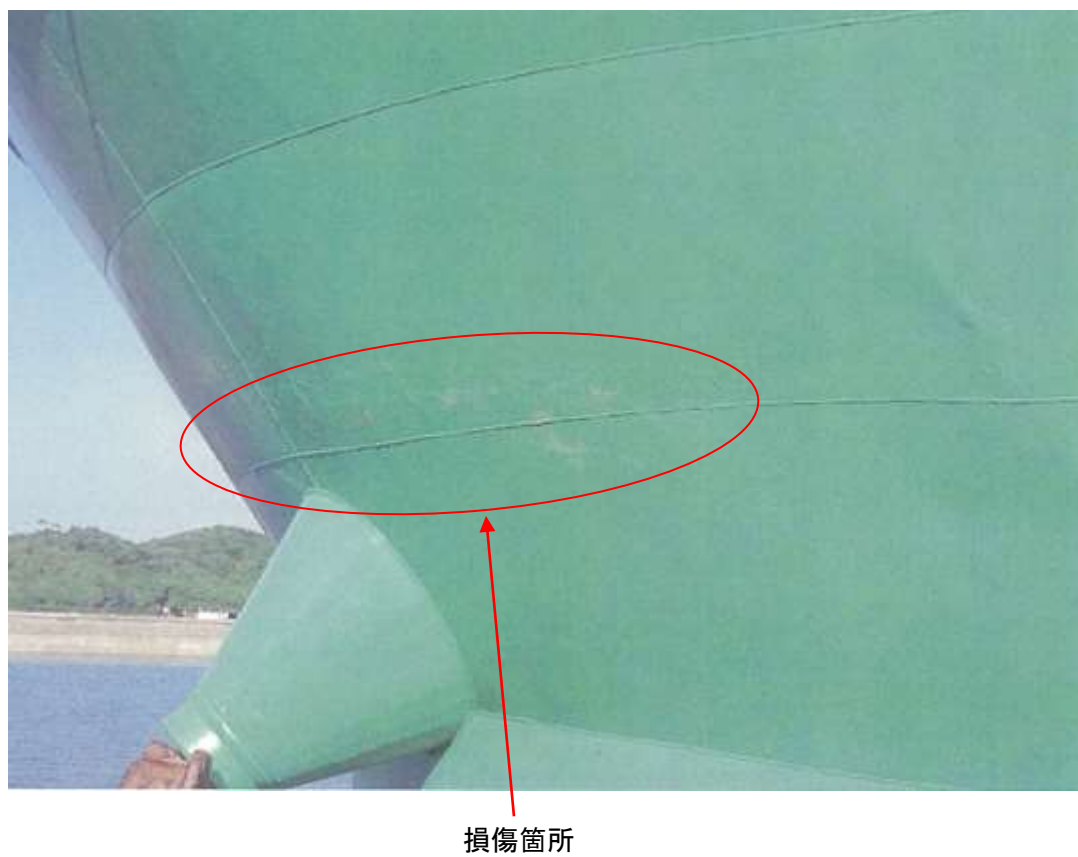
写真2 B船の損傷状況（左舷船首部）

<p>免許登録日 平成26年3月14日 免許証交付日 平成26年3月14日 (平成31年3月13日まで有効)</p> <p>C 船長C 男性 67歳 二級小型船舶操縦士・特殊小型船舶操縦士・特定 免許登録日 平成7年1月12日 免許証交付日 平成26年6月23日 (平成32年1月11日まで有効)</p>
死傷者等	<p>A なし B なし C 軽傷 1人(船長C)</p>
損傷	<p>A なし B 左舷船首部外板に擦過傷 C 右舷中央部外板に破口を伴う亀裂及び擦過傷</p>
気象・海象	<p>気象：天気 晴れ、風 なし、視界 良好 海象：海上 平穏</p>
事故の経過	<p>A船は、船長A及び甲板員Aほか1人が乗り組み、採石約580m³を積載したB船の船尾部に船首部を嵌合させて押船列（以下「A船押船列」という。）を構成し、熊本県牛深市牛深港に向けて同県芦北町佐敷港を出港した。</p> <p>A船押船列は、甲板員Aが元ノ尻南東方沖で船長Aと交替して単独の船橋当直につき、舵輪後方の台に腰を掛け、約7ノット(kn)の速力（対地速力、以下同じ。）で自動操舵により西進した。</p> <p>甲板員Aは、船長Aと交替した際、右舷方に釣り船1隻を視認した他には他船を認めなかったもので、航行に支障となる他船はいないものと思い、予定経路である右舷船首方を見ながら航行し、元ノ尻南方沖で蜂ノ島灯台東方沖に向けて変針した。</p> <p>甲板員Aは、元ノ尻南南西方沖を北西進中、左舷船首方170～220mに北東進するC船を初認し、C船がA船押船列よりも速力が速かったのでA船押船列の前路を通過して行くものと思い、C船を見ていたところ、平成29年5月22日09時30分ごろC船がB船の船首方死角に入り込んだのを認めた。</p> <p>甲板員Aは、その後A船押船列の右舷後方に止まっているC船を認め、C船と衝突したかかもしれないと思い、どうしていいかわからず、船長Aへ報告した。</p> <p>船長Aは、昇橋した後、A船押船列を反転させ、双眼鏡でC船の状況を確認したところ、C船が元ノ尻方面に向けて走り出したので、衝突していないものと思い、A船押船列を元の針路に戻し、牛深港に向かった。</p> <p>船長A及び甲板員Aは、牛深港入港後、B船の左舷船首部外板に擦</p>

<p>過傷が生じているのを認め、また、後日、B船の緑色の船体塗料がC船に付着していた緑色の塗料と一致したとの情報を海上保安官から聞いた。</p> <p>C船は、船長Cが1人で乗り組み、たい釣りの目的で、鹿児島県長島町小伊唐島^{いから}に向けて熊本県水俣市^{みなまた}所在のマリーナを出発した。</p> <p>C船は、船長Cが小伊唐島周辺で釣りを行ったものの、釣果が得られなかったので、元ノ尻瀬戸から元ノ尻東岸沖にかけての釣り場に移動することとし、操縦区画右舷側にある操縦席に腰を掛け、約12knの速力で手動操舵により北東進した。</p> <p>船長Cは、長島町獅子島湯ノ口^{しのし}鼻沖で船首方を確認し、他船を認めなかったため、その後操縦台中央部に置いたGPSプロッター魚探を見ながら航行した。</p> <p>C船は、船長Cがふと前方を見たところ、緑色の船体が目前に見えたので左舵を取ったが、その右舷中央部とB船の左舷船首部とが衝突した。</p> <p>C船は、衝突時の衝撃により、船長Cが転倒して船体の構造物で顔面を打って負傷した。</p> <p>船長Cは、船室に浸水してきたので、中立運転状態にあった主機のクラッチを前進側に入れ、元ノ尻西岸まで行って上陸した後、マリーナに救助を依頼した。</p> <p>船長Cは、来援したマリーナの船でマリーナに戻った後、病院で受診した結果、経過観察を要する左鼻骨骨折と診断された。</p> <p>C船は、その後マリーナの船にえい航されてマリーナに戻り、陸揚げされた。</p> <p>(付図1 事故発生経過概略図、写真1 A船押船列の状況、写真2 B船の損傷状況(左舷船首部)、写真3 C船の損傷状況、写真4 C船の損傷状況(船体右舷中央部) 参照)</p>
<p>その他の事項</p>	<p>甲板員Aは、本事故後、C船を初認してからC船がB船の船首死角に入り込むまで約25秒であったと思った。</p> <p>船長Aの経験則によれば、A船押船列は、本事故発生時の運航状態で、主機のクラッチを前進位置から後進位置に入れれば、約2秒で機関が後進状態となって減速を始め、最短停止距離が約300mであった。</p>

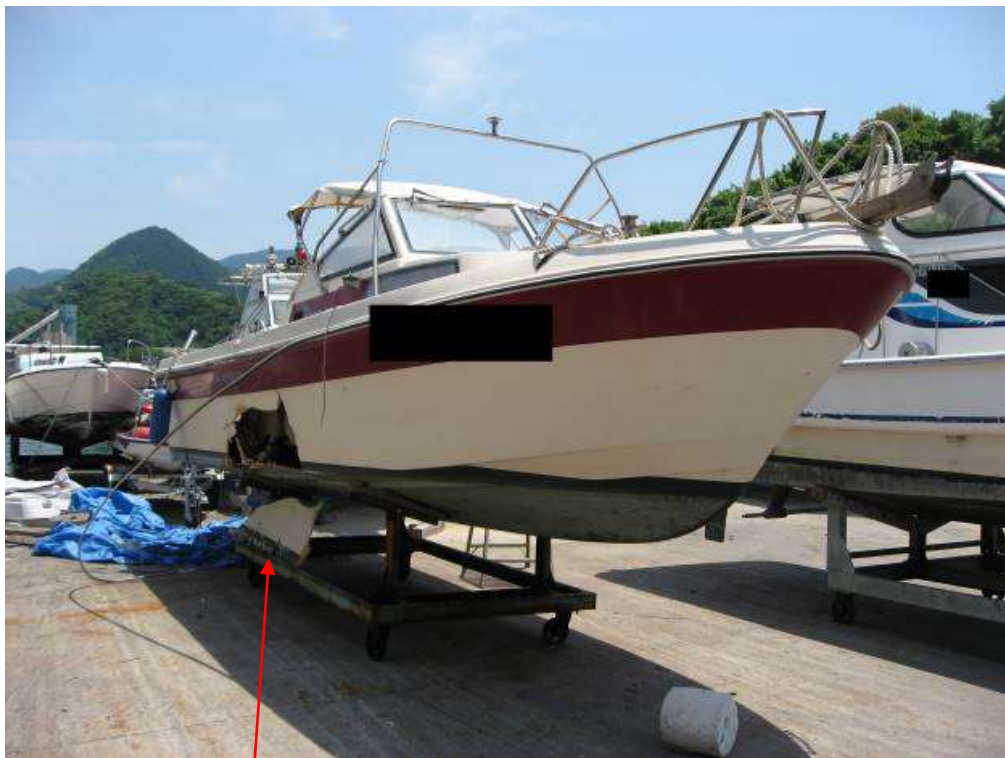
写真3 C船の損傷状況

陸揚げ時に脱落
