船舶事故調査報告書

事故種類	乗揚
発生日時	平成29年4月3日 05時52分ごろ
発生場所	沖縄県那覇市那覇空港西方沖 琉球大瀬灯標から真方位150° 450m付近 （概位 北緯26° 11.5′ 東経127° 37.0′）
事故の概要	漁船第三十五海援丸 ^{かいえん} は、北進中、干出浜に乗り揚げた。 第三十五海援丸は、船底外板の破口等を生じた。
事故調査の経過	平成29年4月4日、本事故の調査を担当する主管調査官（那覇事務所）を指名した。 なお、後日、1人の地方事故調査官を新たに指名した。 原因関係者から意見聴取を行った。
事実情報 船種船名、総トン数 船舶番号、船舶所有者等 L×B×D、船質 機関、出力、進水等	漁船 第三十五海援丸、18トン ON2-1219（漁船登録番号）、個人所有 14.96m (Lr) × 4.36m × 2.11m、FRP ディーゼル機関、470.7kW、平成7年10月4日 第282-16080号（船舶検査済票の番号）
乗組員等に関する情報	船長 男性 63歳 一級小型船舶操縦士・特定 免許登録日 平成18年3月8日 免許証交付日 平成28年6月17日 （平成33年6月16日まで有効）
死傷者等	なし
損傷	船底外板に破口、推進器軸及び推進器翼に曲損等
気象・海象	気象：天気 曇り、風向 北北西、風力 4、視界 良好 海象：波高 約2.0m、潮汐 低潮時 日出時刻：06時19分ごろ
事故の経過	本船は、高知県須崎市須崎港から那覇市泊漁港に回航する目的で、回航要員として船長ほか2人が乗り組み、約7ノット（kn）の対地速力で自動操舵により那覇空港南西方沖を北進していた。 船長は、単独で船橋当直につき、平成29年4月3日05時30分ごろ、右舷船首方に点滅する灯光とその周囲に防波堤のような黒い影を認め、また、GPSプロッターに表示された本船の位置情報を確認

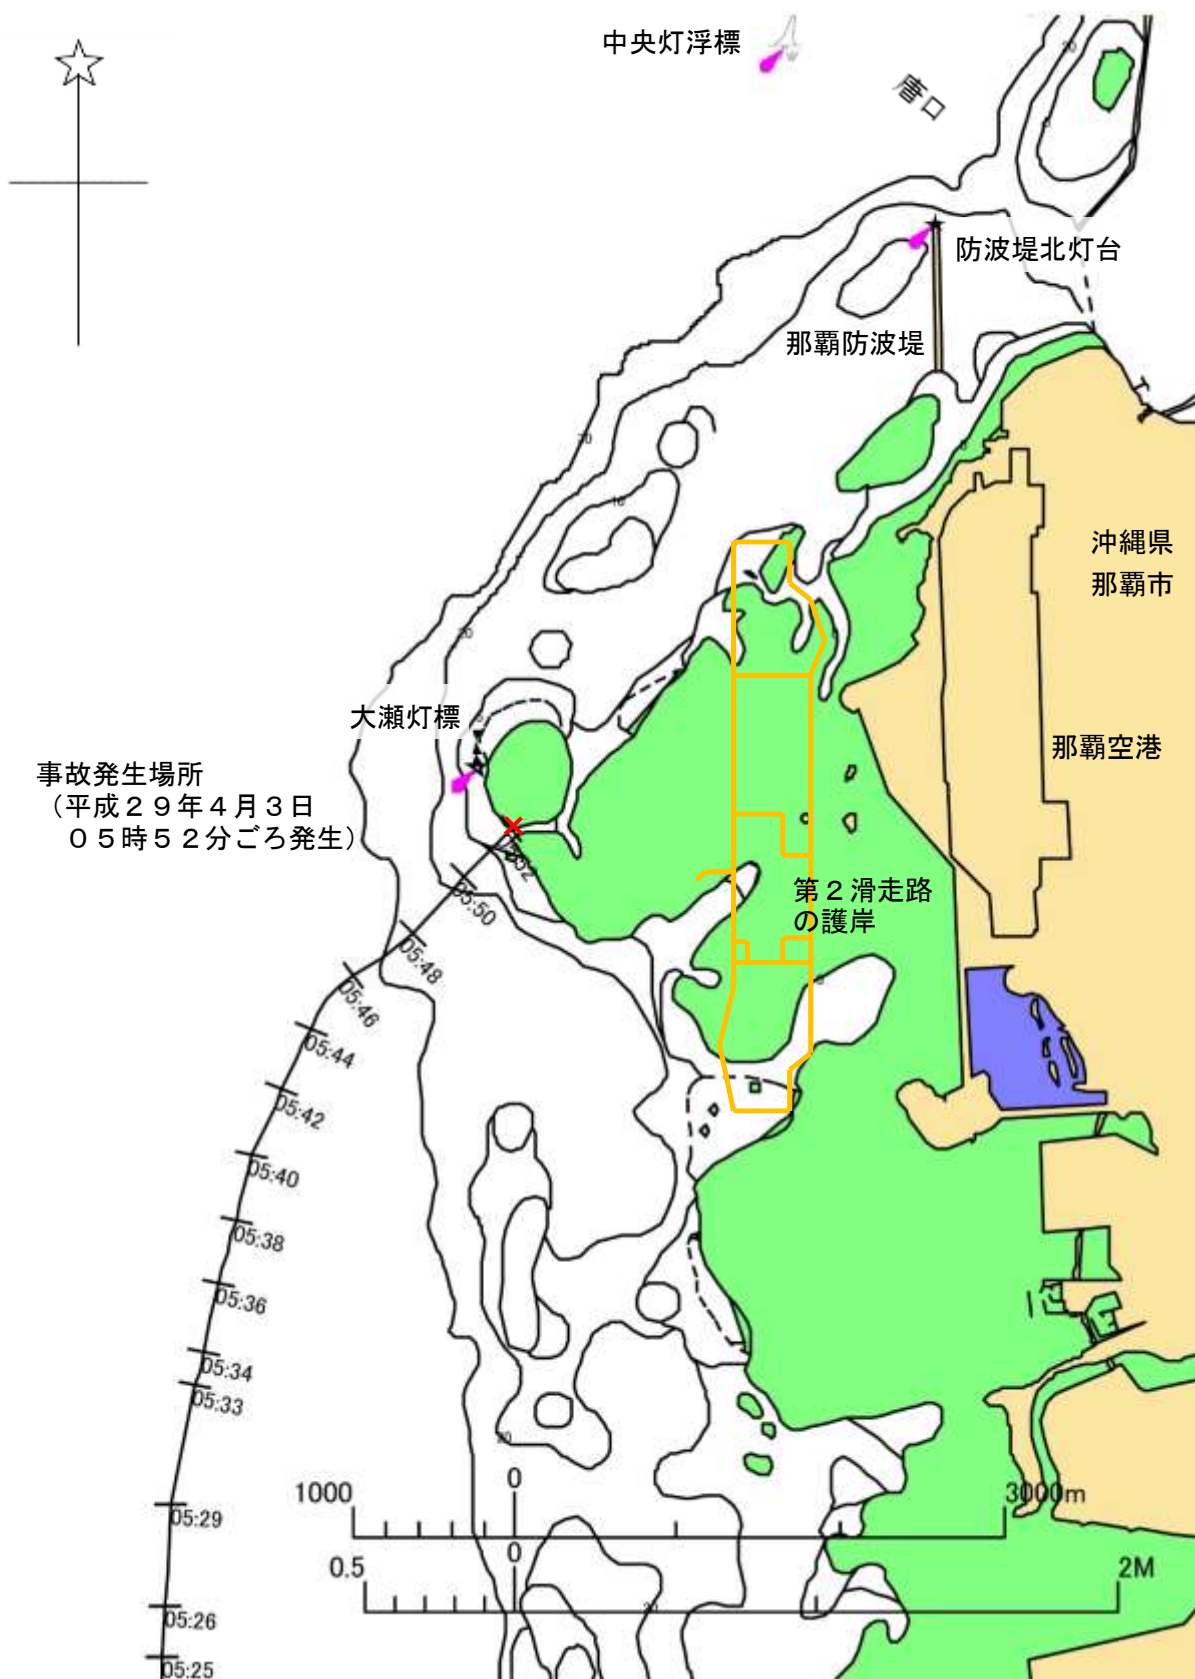
付図1 航行経路図

(注)「第2滑走路の護岸」については、おおよその大きさ及び位置である。
