船舶事故調査報告書

船種船名 巡視船 のぼる

事故種類 衝突（防波堤）

発生日時 平成28年4月8日 20時55分ごろ

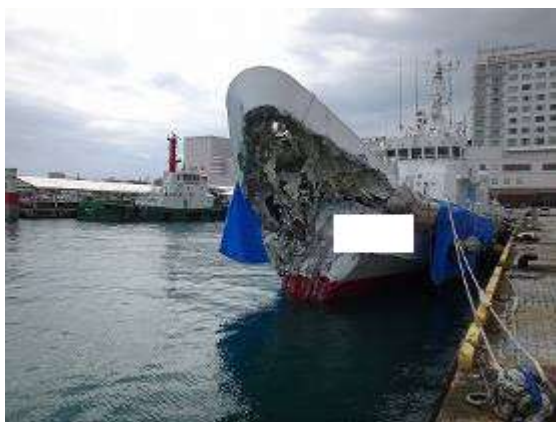
船首部（船首からフレーム番号5番まで）に圧壊等、船橋下の公室船首側の壁に破損、公室の椅子に破損、中央部の甲板上にある天幕の支柱に曲損等が生じた。なお、本事故当時、船首部の上甲板が北防波堤の上に載った状態であったので、干潮時に船首部の上甲板が隆起した。

船首部の下層にあるウインドラス用油圧装置の区画に浸水した。

写真2.3-1 船首部の圧壊状況

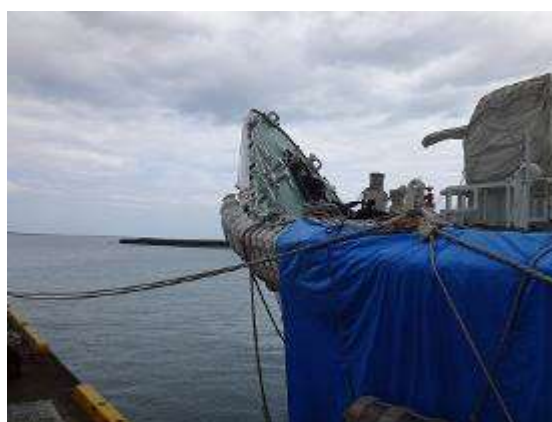
写真2.3-2 上甲板の損傷状況

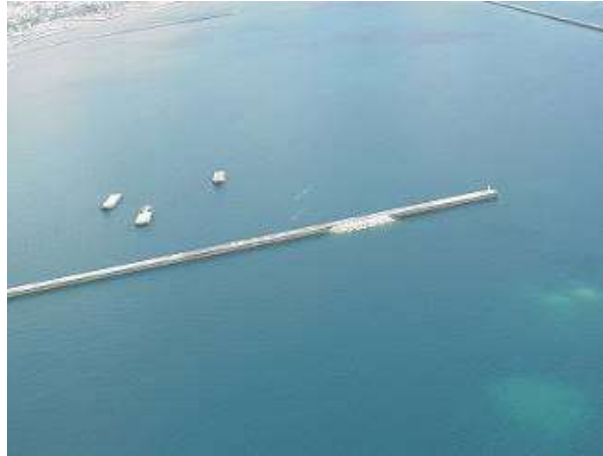
写真 2.4-1 北防波堤

内閣府沖縄総合事務局の回答書によれば、北防波堤の西端から6番目のケーソン（長さ約16.4m）において、同ケーソン上の長さ約7.5mパラペット（堤体上の低い壁）が南側へ約0.25～0.55m移動及び欠損、ケーソン及びコンクリート部に擦過傷を生じた。

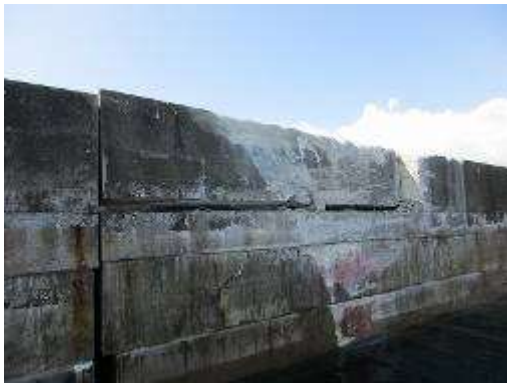
写真 2.4-2 パラペット等の損傷状況

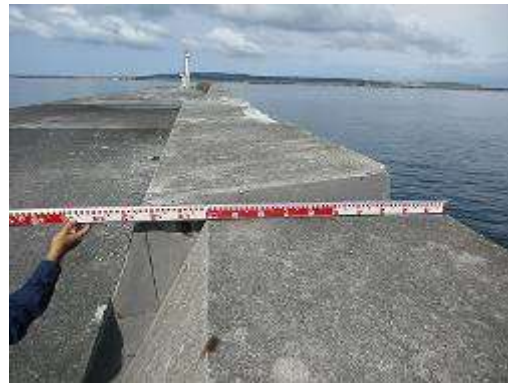
写真 2.4-3 パラペットの移動状況

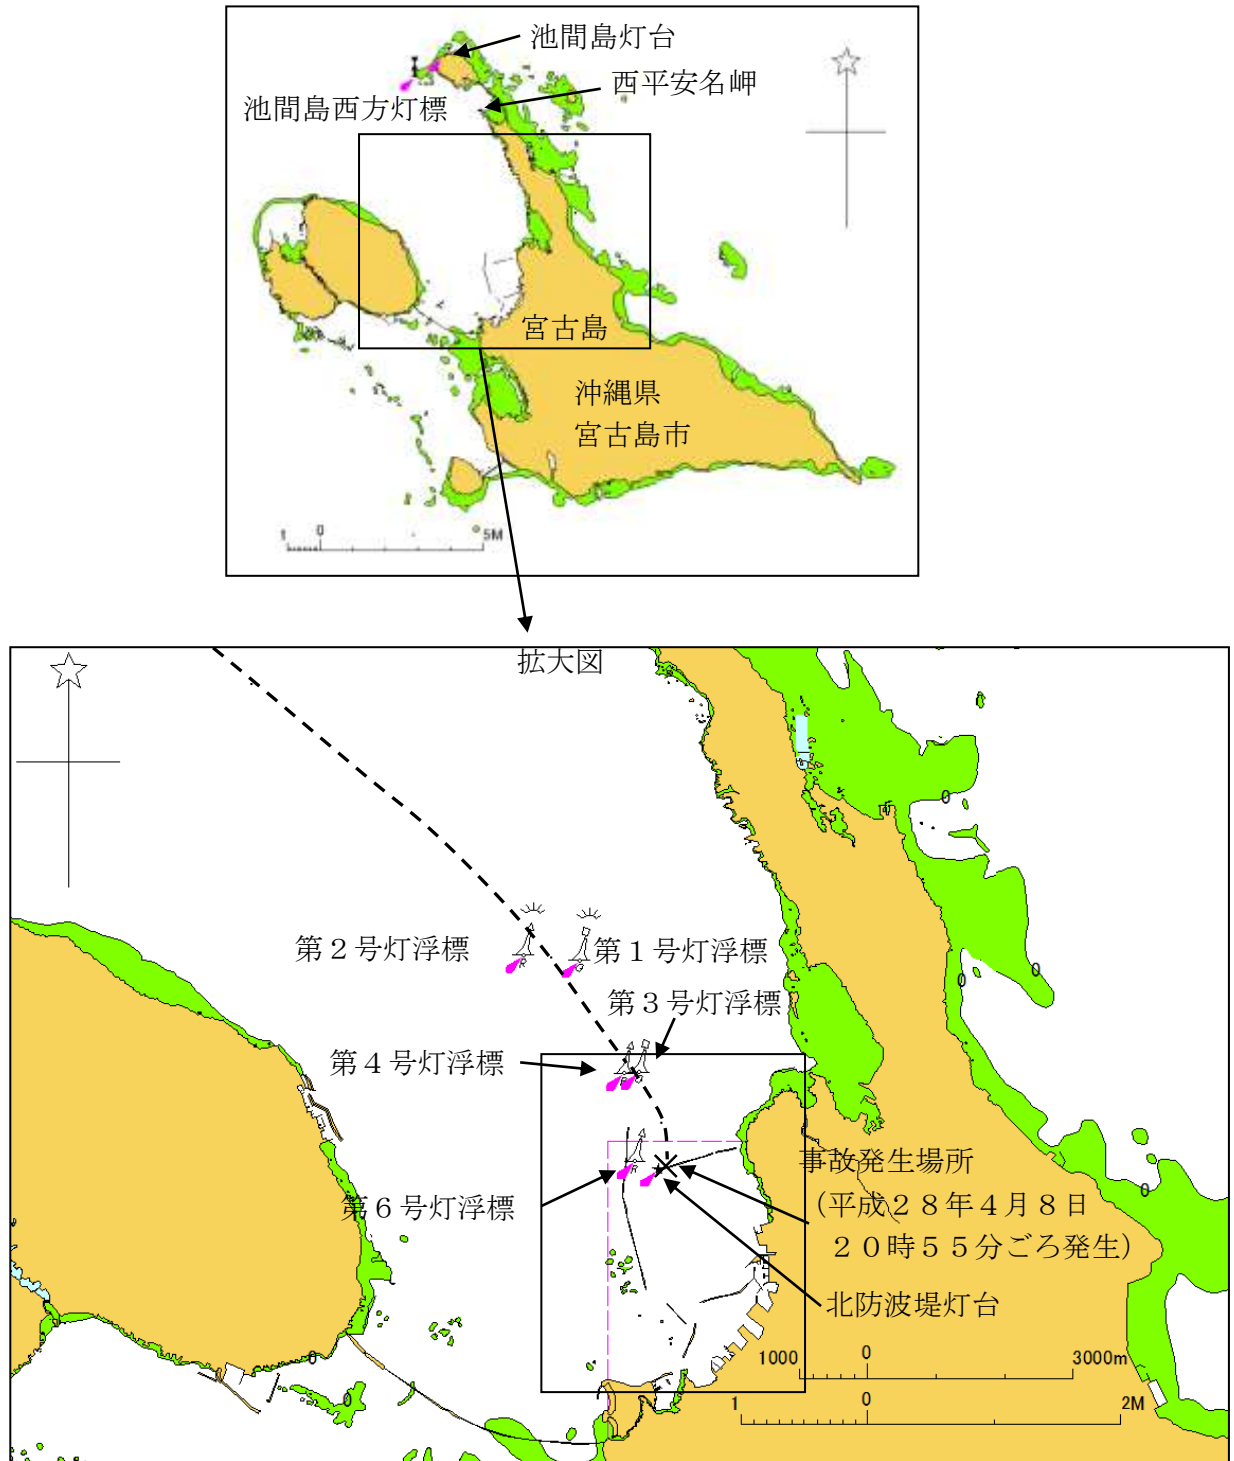
付図1 事故発生経過概略図

- (2) 本船は、航海長が操船の指揮をとり、第3号灯浮標と第4号灯浮標との間に向けて約 142° の針路及び約 $34\sim 35$ knの速力で南東進し、両灯浮標を通過したところで前進半速とした。
- (3) 本船は、第3号灯浮標と第4号灯浮標との間を通過後も約 142° の針路で航行を続け、右舷船首約 30° に本件灯台の灯光を認める状況となったとき、右舵約 7° を取り、その後右舵約 12° とした。
- (4) 本船は、探照灯を船首方に照射したところ、船首から約 50 m先に北防波堤を認め、面舵一杯としたが、北防波堤に衝突した。
