船舶事故調査報告書

平成29年9月28日
 運輸安全委員会（海事専門部会）議決
 委員 庄 司 邦 昭（部会長）
 委員 小須田 敏
 委員 根 本 美 奈

事故種類	乗組員死亡
発生日時	平成28年8月20日 07時30分ごろ
発生場所	北海道斜里町ウトロ漁港北東方沖 宇登呂灯台から真方位301°550m付近 （概位 北緯44°06.1′ 東経145°00.5′）
事故の概要	漁船第三十五光洋丸は、漁労長が本船を係留していた定置網のロープにより左舷前部のたつに押し付けられて死亡した。
事故調査の経過	平成28年8月30日、本事故の調査を担当する主管調査官（函館事務所）ほか1人の地方事故調査官を指名した。 原因関係者から意見聴取を行った。
事実情報 船種船名、総トン数 船舶番号、船舶所有者等 L×B×D、船質 機関、出力、進水等	漁船 第三十五光洋丸、19トン HK2-22627（漁船登録番号）、有限会社新生漁業部 25.15m×4.59m×1.54m、軽合金 ディーゼル機関、573.70kW、平成10年6月 第200-40566号（船舶検査済票の番号）
乗組員等に関する情報	船長 男性 62歳 一級小型船舶操縦士・特殊小型船舶操縦士・特定 免許登録日 昭和53年5月26日 免許証交付日 平成23年12月5日 （平成29年4月2日まで有効） 漁労長 男性 62歳 一級小型船舶操縦士・特殊小型船舶操縦士・特定 免許登録日 昭和53年5月26日 免許証交付日 平成23年12月5日 （平成29年6月11日まで有効）
死傷者等	死亡 1人（漁労長）
損傷	なし
気象・海象	気象：天気 曇り、風 なし、視界 良好 海象：海上 平穏、潮汐 下げ潮の中央期
事故の経過	本船は、船長及び漁労長ほか甲板員3人（以下「甲板員A」、「甲板員B」及び「甲板員C」という。）が乗り組み、まず定置網漁の操業の目的で、平成28年8月20日06時00分ごろ、ウトロ漁港を出

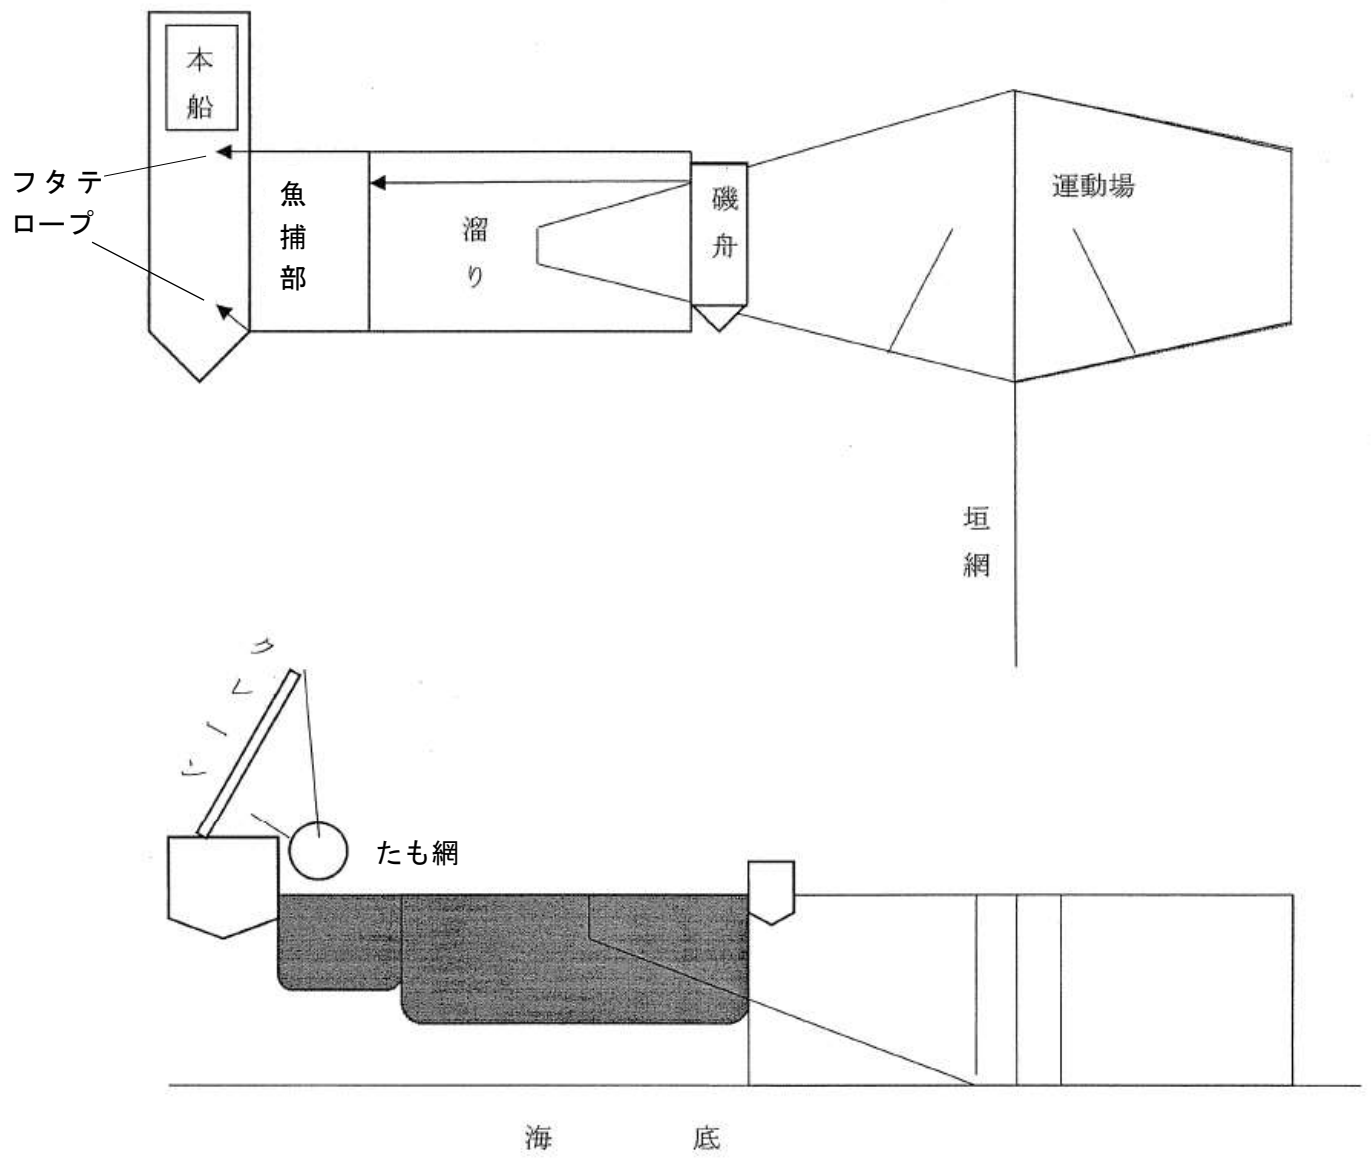
付図2 ます網の平面図及び側面図

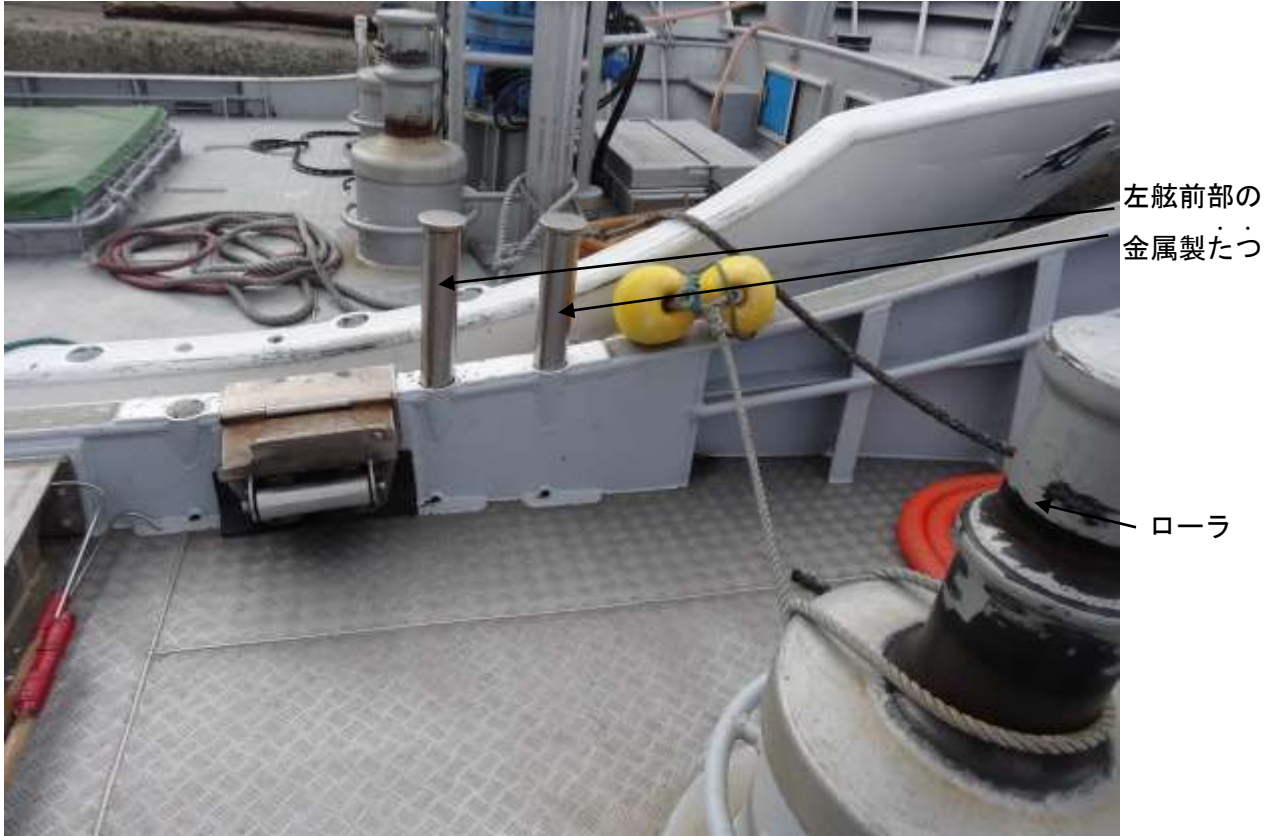
<p>ゴム長靴を履き、腰に漁業用包丁を下げて、ヘルメットをかぶっていた。</p>
<p>分析</p> <p>乗組員等の関与 船体・機関等の関与 気象・海象等の関与 判明した事項の解析</p>	<p>あり あり なし</p> <p>漁労長の死因は、出血性ショックであった。</p> <p>本船は、ウトロ漁港北東方沖において、主機を使用して本件定置網から離れる際、船長が乗組員の安全を確認していなかったこと、及び漁労長がフタテロープの内側で作業をしていたことから、漁労長が緊張したフタテロープによって左舷前部のたつに押し付けられて死亡したものと考えられる。</p> <p>船長は、乗組員が定置網の諸作業に慣れていたことから、主機を使用して本件定置網から離れる際に乗組員の安全を確認していなかった可能性があると考えられる。</p> <p>漁労長は、定置網漁の操業をする際に指揮をとる立場であったことから、フタテロープの内側にいることの危険性を認識していたものと考えられるが、本事故で死亡したことから、フタテロープの内側にいた状況を明らかにすることはできなかった。</p>
<p>原因</p>	<p>本事故は、本船が、ウトロ漁港北東方沖において、主機を使用して本件定置網から離れる際、船長が乗組員の安全を確認しておらず、また、漁労長がフタテロープの内側で作業をしていたため、漁労長が緊張したフタテロープによって左舷前部のたつに押し付けられたことにより発生したものと考えられる。</p>
<p>参考</p>	<p>今後の同種事故等の再発防止及び被害の軽減に役立つ事項として、次のことが考えられる。</p> <ul style="list-style-type: none"> ・緊張するロープの内側には入らないこと。 ・機関を使用する際には、作業状況等を十分に確認すること。

写真1 左舷前部の状況

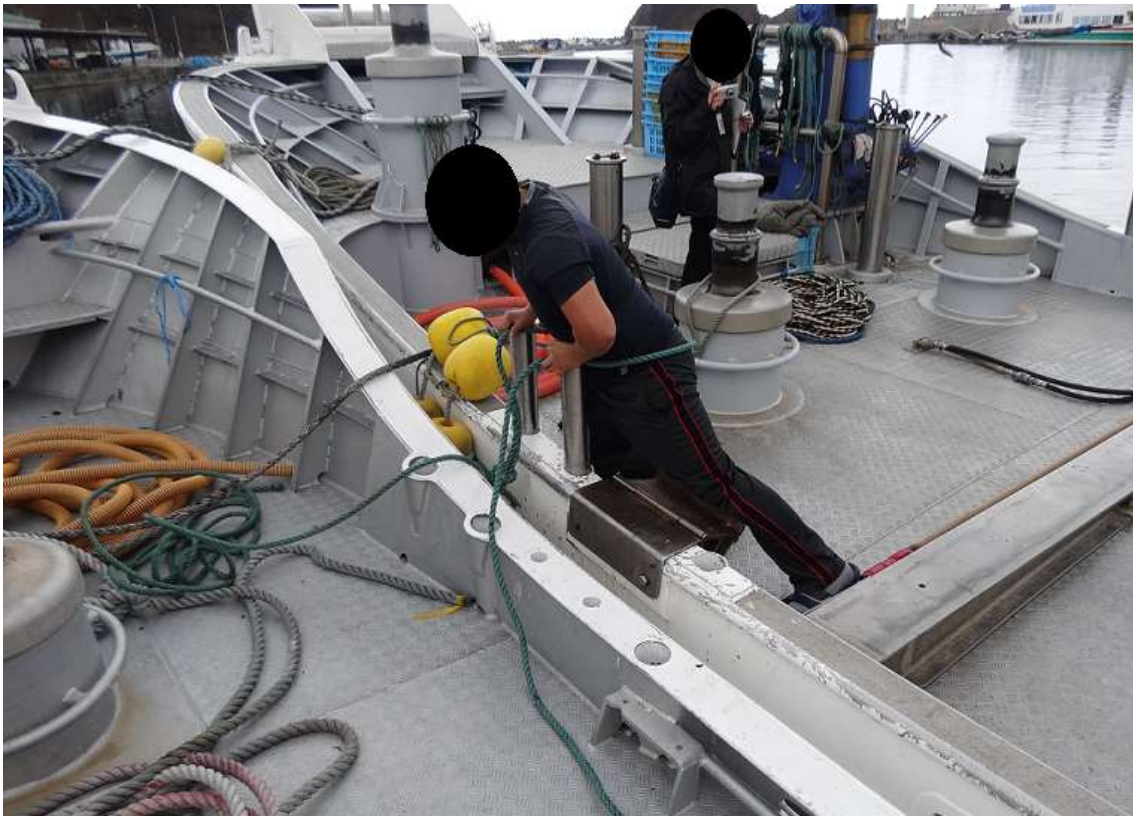
<p>航し、同漁港北東方沖の漁場に向かった。</p> <p>本船は、船長が操舵室、甲板員A及び甲板員Bが前部甲板、甲板員Cが後部甲板の配置につき、通常は4人で操業していたが、当日は、さけ定置網漁の操業をする際に指揮をとる漁労長が手伝いの形で乗船して前部甲板の作業についた。</p> <p>本船は、7か所の定置網でますの取り込み（以下「網起こし」という。）をする予定で、4か所の定置網を回り、07時15分ごろ、5か所目の定置網（以下「本件定置網」という。）に到着した。</p> <p>本船は、魚捕部（魚を囲い込み、水揚げする網）に取り付けたフタテロープ（船を魚捕部に係留する化学繊維製ロープ、直径約15mm）2本を船上に引き上げ、1本を左舷前部のローラで、他の1本を操舵室左舷側のサイドドラムで各々巻き込んで魚捕部に接舷し、魚捕部から魚をクレーン及びたも網ですくい上げて魚倉へ取り込んだ。</p> <p>本船は、網起こしを終了し、本件定置網から離れるために、左舷前部のローラと操舵室左舷側のサイドドラムで係止していた2本のフタテロープを外し、漁労長が次回の網起こしに備えていつものように2本のフタテロープを結ぼうとしたもののうまくいかず、2～3回やり直してようやく結んだとき、船長が主機を後進にかけた。</p> <p>本船は、舵中央のまま約2～3ノットの対地速力で後進を開始した直後、結んだフタテロープの内側にいた漁労長が緊張したフタテロープにより船首の方に引きずられて左舷前部に2本設置された金属製たつに押し付けられ、叫び声を聞いた船長が主機のクラッチを前進側に操作して行きあしを停止し、漁労長を救出してウトロ漁港に戻った。</p> <p>漁労長は、地元の病院で応急手当を施されたあと、他の病院に搬送されたものの、死亡が確認され、死因が出血性ショックと検案され、直接の死因ではないが、多発肋骨骨折、腰椎骨折、脾臓損傷が認められた。</p> <p>（付図1 事故発生場所概略図、付図2 ます網の平面図及び側面図、写真1 左舷前部の状況、写真2 事故の状況を再現 参照）</p>
<p>その他の事項</p>	<p>本船は、船首端から約7m船尾方の左舷側ブルワーク（甲板からの高さ約37cm）上に2本の金属製たつ（直径約11.5cm、ブルワーク上端からの高さ約45cm）を約17.5cmの間隔で設置していた。</p> <p>本船は、ふだん、フタテロープを海面上に戻す際、たつなどの船体構造物に引っ掛からないように注意していたが、本事故当時、結んだフタテロープが2本のたつの間を通過していた。</p> <p>船長は、主機を後進にかけるとき、前部甲板に漁労長と甲板員Bがいることは見たが、フタテロープの状況等は確認していなかった。</p> <p>甲板員Bは、漁労長がフタテロープを結んでいたとき、フタテロープの内側に入っていると注意したが、漁労長からの返答はなかった。</p> <p>漁労長は、ヤッケの上に作業用救命衣を着用し、カップのズボンに</p>

写真2 事故の状況を再現
