船舶事故調査報告書

平成29年9月28日
 運輸安全委員会（海事専門部会）議決
 委員 庄 司 邦 昭（部会長）
 委員 小須田 敏
 委員 根 本 美 奈

事故種類	乗揚
発生日時	平成28年11月28日 17時10分ごろ
発生場所	北海道留萌市留萌港 留萌港南防波堤灯台から真方位063° 1,080m付近 (概位 北緯43° 58.0′ 東経141° 38.5′)
事故の概要	貨物船 ^{ボス オセアニア} POS OCEANIAは、出港作業中、浅所に乗り揚げた。 POS OCEANIAは、推進器に曲損等を生じた。
事故調査の経過	平成28年12月13日、本事故の調査を担当する主管調査官（函館事務所）ほか1人の地方事故調査官を指名した。 原因関係者から意見聴取を行った。
事実情報 船種船名、総トン数 船舶番号、船舶所有者等 L×B×D、船質 機関、出力、進水等	貨物船 POS OCEANIA（マーシャル諸島共和国籍）、17,019トン 9615145（IMO番号）、双輝汽船株式会社、Twin Bright Shipping Co., S.A. 169.37m×27.20m×13.60m、鋼 ディーゼル機関、5,850kW、2012年6月5日
乗組員等に関する情報	船長（フィリピン共和国籍） 男性 59歳 暫定締約国資格受有者承認証 船長（マーシャル諸島共和国発給） 交付年月日 2016年11月16日 (2017年2月15日まで有効) 水先人 男性 69歳 留萌水先区1級水先人水先免状 免許年月日 平成20年6月9日 免状交付年月日 平成28年5月13日 有効期間満了日 平成31年6月8日
死傷者等	なし
損傷	推進器翼端部に曲損、舵板に擦過傷
気象・海象	気象：天気 曇り時々雪、風向 北西、風力 7 海象：波向 北西、波高 約1m、潮汐 下げ潮の初期 日没時刻：15時58分 留萌地方には、旭川地方气象台から平成28年11月28日15時32分に風雪波浪注意報が発表され、本事故当時も継続中であった。 留萌特別地域気象観測所の観測値は、次のとおりであった。

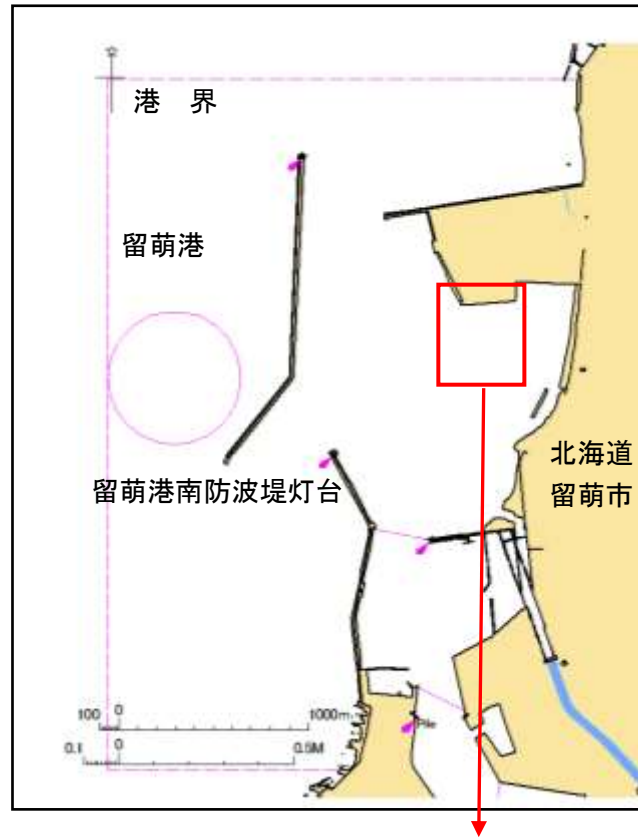
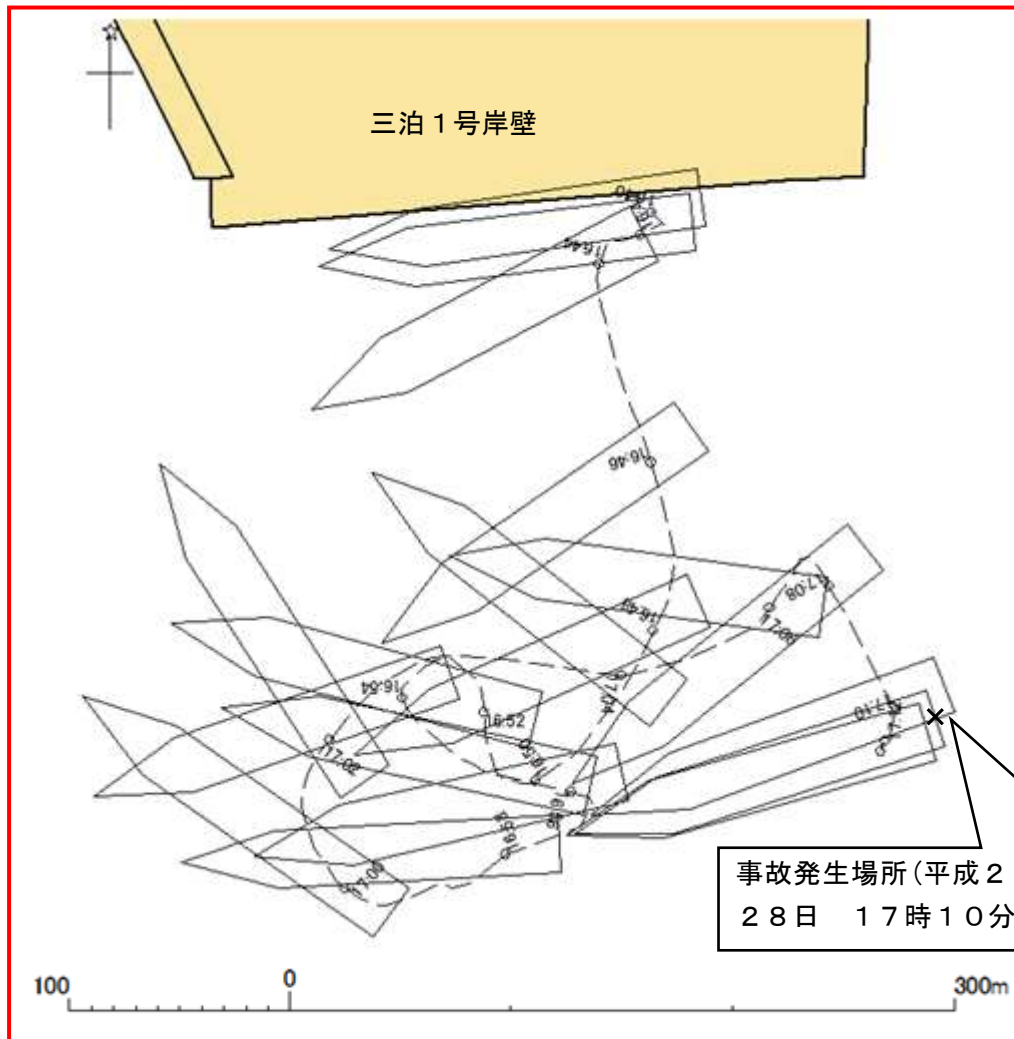
付図1 航行経路図

<p>17時00分 風向 北西、平均風速 14.9m/s、最大瞬間風速 19.6m/s</p>
事故の経過	<p>本船は、船長ほか18人が乗り組み、留萌港^{さんどまり}三泊1号岸壁に空船の状態^{えい}で右舷着け中、水先人が乗船し、タグボート（1,103kW×2基、曳引力44tf）1隻を操船支援につけて出港準備を完了した。</p> <p>本船は、船長の操船指揮のもと、水先人が水先し、三等航海士がエンジンテレグラフに、操舵手が手動操舵にそれぞれつき、左舷船尾にタグボートを配置した。</p> <p>水先人は、右舷船首約30°から風速約15～18m/sの北西風を受ける状況下、平成28年11月28日16時40分ごろ、タグボートに左舷船尾部を押すよう指示し、船首索2本を残してその他の係留索を順次揚収させた。</p> <p>本船は、入港時に5節投入していた左舷錨鎖を巻き込みながら1本目の船首索を岸壁側で放したところ、2本目の船首索（以下「本件船首索」という。）に張力がかかって岸壁側のビットから放すことができなくなり、船首部が風圧力により左舷側に落とされてホーサドラムに巻き取られていた本件船首索が全て繰り出される状況となった。</p> <p>水先人は、本件船首索がホーサドラムから離脱した後、岸壁側で本件船首索を放した旨の報告を受け、また、錨鎖が船底部をくぐった状態となって巻き込みが不能となったので、機関を適宜使用して船首部を岸壁に接近させようと試みたところ、海面付近を漂っていた本件船首索が推進器に絡み、主機の回転数が上がらない旨の報告を受けた。</p> <p>水先人は、主機を一旦停止状態とした後、前進を指示したところ、主機が始動できない旨の報告を受け、タグボートを左舷中央部に移動させて全速力前進で押させたものの、圧流が止まらず、17時10分ごろ、周囲の景色が変化しなくなったので、本船が三泊1号岸壁南東側の浅所に乗り揚げたことを知った。</p> <p>水先人は、海上保安庁に本事故の発生を通報した後、タグボートを右舷船首部に移動させてタグラインを取り、風上側に引かせて船体の保持を図った。</p> <p>本船は、29日の早朝、乗組員が推進器に絡まった本件船首索の大部分を取り除いて主機が使用できる状況となり、バラスト調整の後、08時00分ごろから巡視船とタグボートによる引き出し作業及び主機の併用の結果、浅所から引き出され、三泊1号岸壁に再度係留して潜水士により調査したところ、推進器翼端部に曲損、舵板底部に擦過傷が認められた。</p> <p>（付図1 航行経路図、付表1 本船のAIS記録（抜粋） 参照）</p>
