船舶事故調査報告書

事故種類	火災
発生日時	平成29年5月12日 07時15分ごろ
発生場所	青森県六ヶ所村尾駁漁港北北東方沖 むつ小川原港新納屋南防波堤灯台から真方位007° 5.8海里 (M) 付近 (概位 北緯41° 01.0′ 東経141° 24.8′)
事故の概要	漁船第八開運丸は、定置網漁の操業中、火災が発生した。 第八開運丸は、機関室等に焼損を生じた。
事故調査の経過	平成29年5月16日、本事故の調査を担当する主管調査官（仙台事務所）ほか1人の地方事故調査官を指名した。 原因関係者から意見聴取を行った。
事実情報 船種船名、総トン数 船舶番号、船舶所有者等 L×B×D、船質 機関、出力、進水等	漁船 第八開運丸、18トン AM2-5293（漁船登録番号）、六ヶ所村海水漁業協同組合 20.50m (Lr) × 4.43m × 1.73m、FRP ディーゼル機関、漁船法馬力数190、昭和62年8月8日
乗組員等に関する情報	船長 男性 53歳 二級小型船舶操縦士・特殊小型船舶操縦士・特定 免許登録日 平成5年6月4日 免許証交付日 平成24年6月25日 (平成30年6月3日まで有効)
死傷者等	なし
損傷	機関室等に焼損（全損）
気象・海象	気象：天気 晴れ、風向 西、風力 3、視界 良好 海象：波向 東、波高 約0.5m
事故の経過	本船は、船長（以下「本船船長」という。）及び甲板員3人が乗り組み、定置網漁の目的で船外機付の伝馬船をえい航し、僚船である運搬船と共に尾駁漁港を平成29年5月12日06時30分ごろ出港し、約10km/hの対地速力で約20分間航走して同港の北北東方にある定置網に到着した。 本船船長は、船首を西方に向けて箱網（誘導されて集められた魚を漁獲する網）の南端部に右舷着けし、主機を中立運転として主機駆動の油圧ポンプのクラッチを入れた。

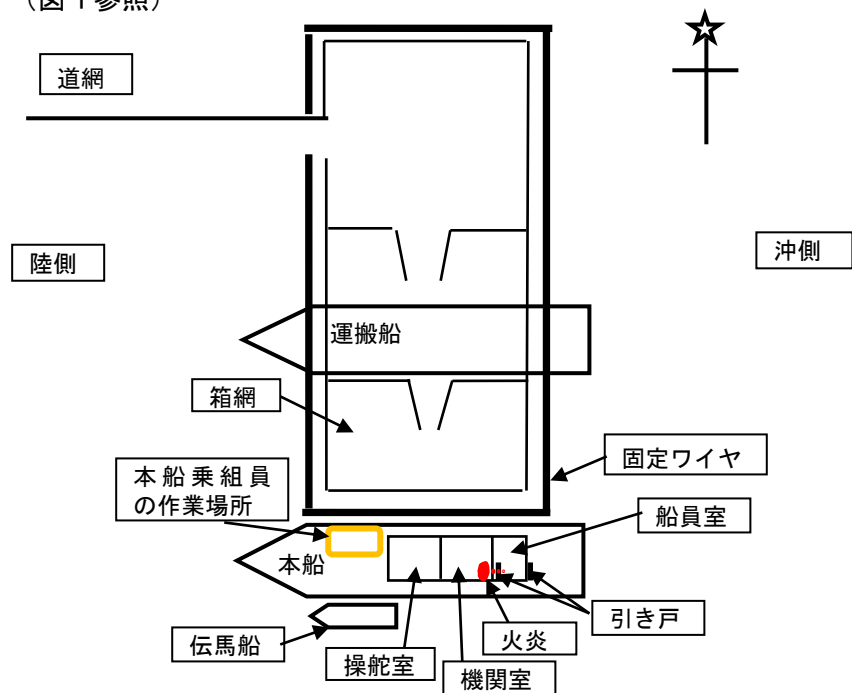
図 1 本事故時の状況図

本船船長は、船員室の船尾側に設けられた引き戸を開けたところ、開いていた機関室の出入口を通して同出入口付近の機関室内に火炎が見え、黒い煙が出ていたので他の乗組員に知らせ、操舵室に備えていた持運び式粉末消火器 1 個の消火剤を火炎に向かって船員室出入口から噴射した。

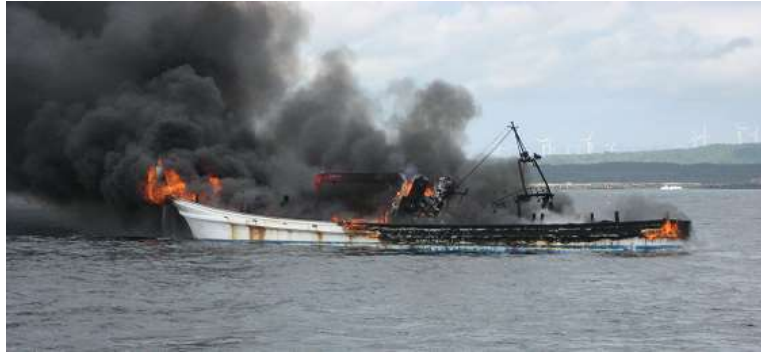
写真1 炎上中の本船

本船は、来援した巡視船により消火活動が行われたものの、延焼しながら、風浪で南方に流されて操舵室、機関室等が全焼し、10時1
