船舶事故調査報告書

平成29年10月25日
 運輸安全委員会（海事専門部会）議決
 委員 佐藤 雄二（部会長）
 委員 田村 兼吉
 委員 岡本 満喜子

事故種類	衝突
発生日時	平成29年3月18日 19時00分ごろ
発生場所	徳島県阿南市那賀川河口付近 中島港南防波堤灯台から真方位220° 2,080m付近 （概位 北緯33° 56.4′ 東経134° 41.1′）
事故の概要	漁船正栄丸は、南南西進中、また、漁船春日丸は、漂泊中、両船が衝突した。 正栄丸は、船首部船底に亀裂等を生じ、また、春日丸は、発電機の濡損等を生じた。
事故調査の経過	平成29年3月21日本事故の調査を担当する主管調査官（神戸事務所）及び6月15日1人の地方事故調査官を指名した。 原因関係者から意見聴取を行った。
事実情報 船種船名、総トン数 船舶番号、船舶所有者等 L×B×D、船質 機関、出力、進水等	A 漁船 正栄丸、0.6トン T03-30194（漁船登録番号）、個人所有 5.36m (Lr) × 1.85m × 0.64m、FRP ガソリン機関、60kW（動力漁船登録票による）、不詳 B 漁船 春日丸、0.5トン T03-18723（漁船登録番号）、個人所有 4.87m (Lr) × 1.63m × 0.62m、FRP ガソリン機関、30kW（動力漁船登録票による）、平成4年10月1日
乗組員等に関する情報	A 船長A 男性 35歳 二級小型船舶操縦士 免許登録日 平成24年6月4日 免許証交付日 平成24年6月4日 （平成29年6月3日まで有効） B 操縦者B 男性 79歳 操縦免許 なし
死傷者等	なし
損傷	A 船首部船底に亀裂等 B 発電機に濡損、マストに曲損等
気象・海象	気象：天気 晴れ、風向 北、風力 2、視界 良好

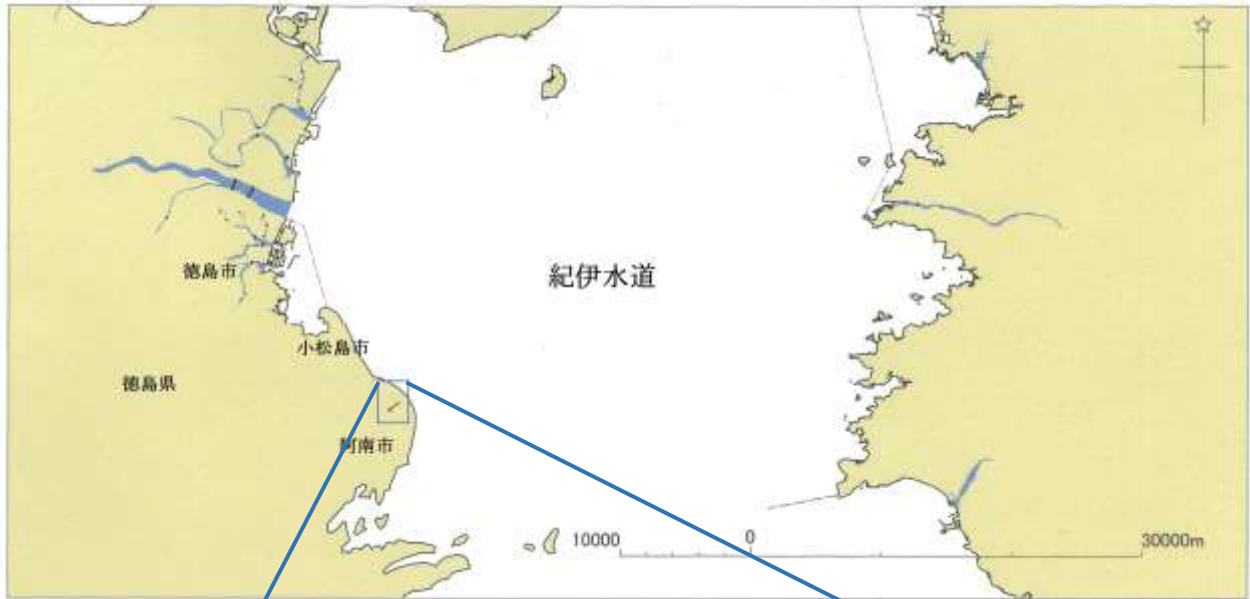
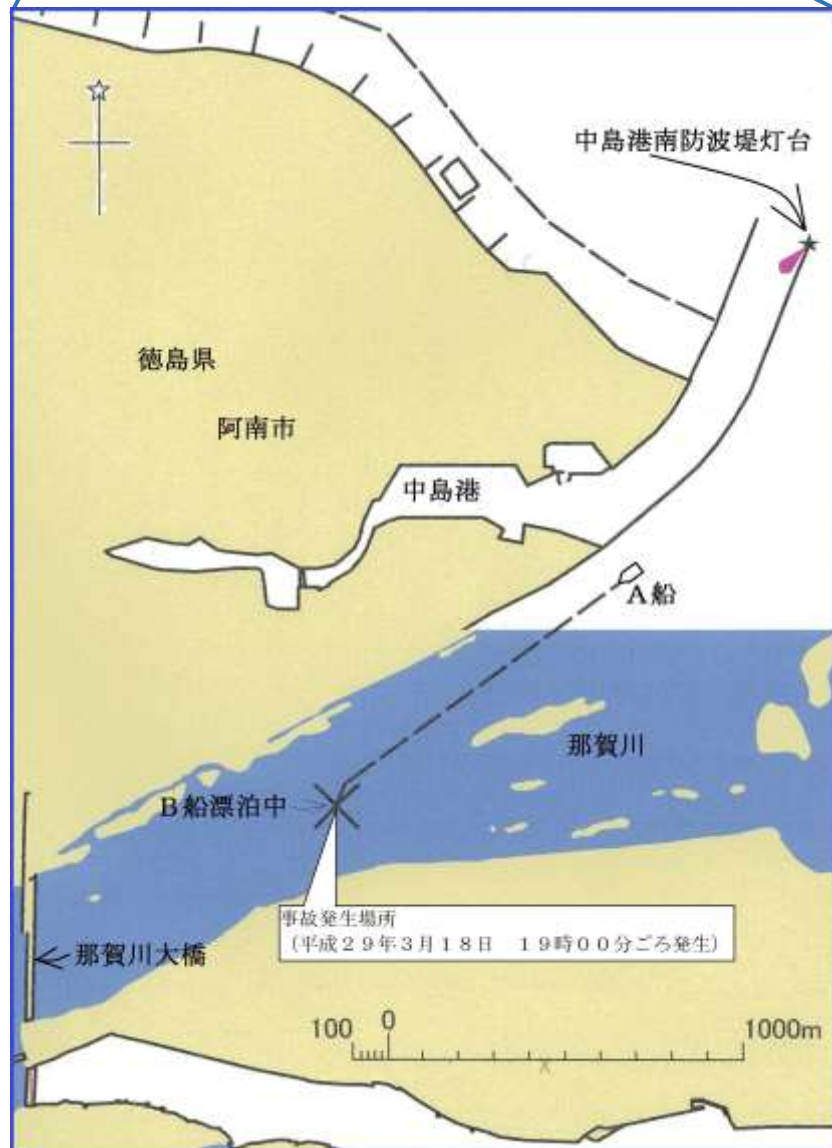
付図1 事故発生経過概略図

<p>水象：水面 平穩</p> <p>日没時刻：１８時１２分ごろ</p> <p>月出時刻：２３時２２分ごろ</p>
<p>事故の経過</p>	<p>A船は、船長Aが１人で乗り組み、しらすうなぎ漁の目的で、平成29年3月18日18時53分ごろ、法定灯火を表示し、那賀川河口付近の漁場に向けて僚船1隻と共に阿南市中島港を出港した。</p> <p>船長Aは、那賀川の上流に向かって南西進し、漁場付近に至った所で左転して船首を右岸に向け、船外機を中立運転として前進行きあしで南南西進し、漁の準備として、風による船体の横流れを減少させるための板を水中に入れて外板に固定する作業を始めた。</p> <p>船長Aは、左舷側の海面を見ながら作業中、19時00分ごろ船首方からの異音を聞き、船首方を見たところ、A船の船首部がB船の船首部に乗り上げている状況を認めた。</p> <p>船長Aは、B船の操縦者Bと共に、負傷の有無と両船の損傷状況を確認した後、警察署に本事故の発生を通報した。</p> <p>A船は、A船の僚船によりB船から引き下ろされた後、帰航を始めたところ、船長Aが船首部からの浸水を認めて船外機を止め、同僚船にえい航されて中島港に戻った。</p> <p>B船は、操縦者Bが１人で乗り、しらすうなぎ漁の目的で、18時55分ごろ、両色灯及び白色全周灯1個を点灯し、那賀川河口付近の漁場に向けて僚船1隻と共に那賀川大橋の上流約500mの左岸を出発し、漁場に至って船首を西方（上流）に向け、船外機を中立運転として漂泊を開始した。</p> <p>操縦者Bは、右舷方に2つの灯火を認め、2隻の漁船が那賀川の上流に向かっているのものでB船に近づくことはないものと思い、漁の準備として、集魚灯を船尾部の海面近くに下ろす作業を始めた。</p> <p>操縦者Bは、集魚灯を海面近くに下ろし、船体中央部に配した集魚灯の点灯スイッチを入れようと移動を開始した時、右舷船首方至近に接近していたA船の船体に気付いたものの、どうすることもできず、A船が、B船に衝突した後、B船に乗り上げて停止する状況を認めた。</p> <p>B船は、右舷側に傾斜して川の水が舷縁を越えて浸入し、集魚灯等の点灯スイッチ近くに配されていた発電機が濡損して機関を始動することができず、B船の僚船にえい航されて出発場所に戻った。</p> <p>(付図1 事故発生経過概略図 参照)</p>

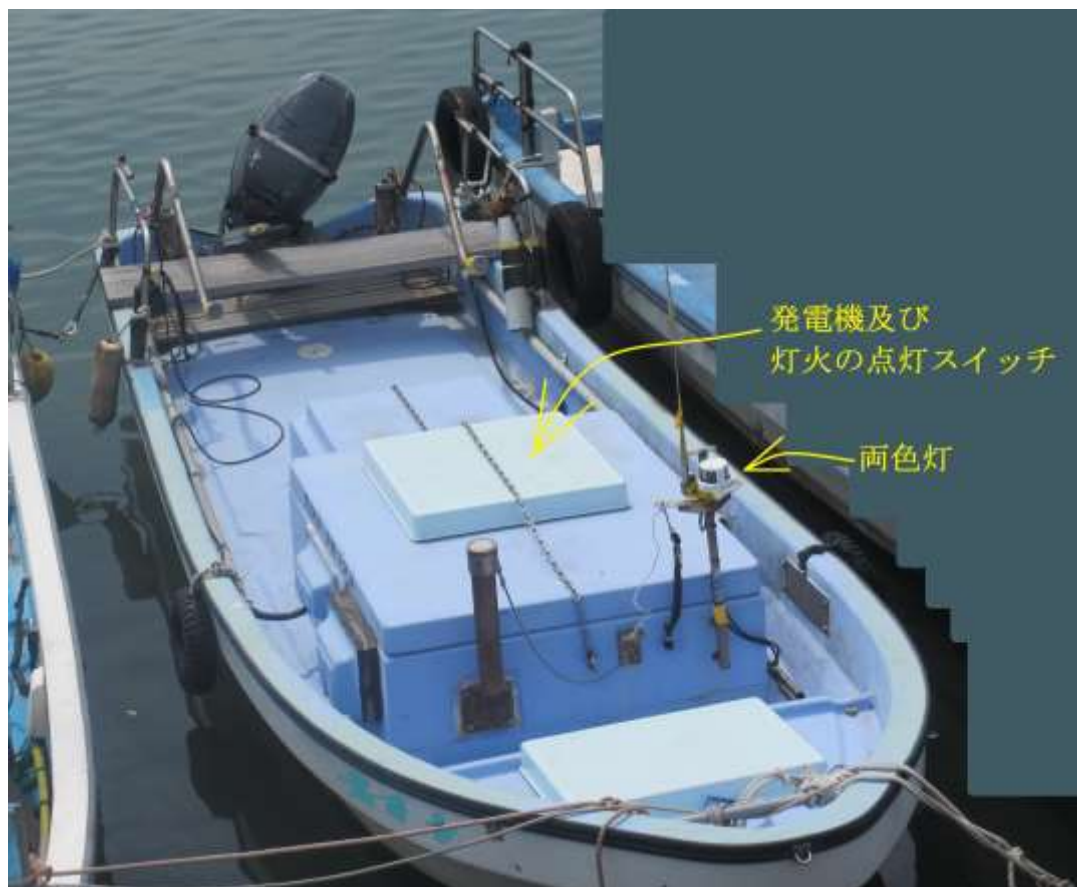
写真1 B船

<p>その他の事項</p>	<p>船長Aは、本事故発生当時、B船の灯火を見た記憶がなかった。</p> <p>操縦者Bは、ふだんから、出港前に発電機を始動し、集魚灯を除く全ての灯火の点灯スイッチを入れていた。</p> <p>B船は、船首部に両色灯1個、船尾部の両舷に各1個の集魚灯を常設していた他、船尾部に着脱する棒に取り付けた白色全周灯1個を備</p>

<p>えていたが、本事故後の調査では、B船船内に白色全周灯を確認することができなかった。</p> <p>操縦者Bは、操縦免許を取得することなく、平成12年ごろからB船を操縦して漁を行っていた。</p> <p>本事故発生場所の周囲には、他船の灯火が見えにくくなるような陸岸の灯火はなかった。</p> <p>(写真1 B船 参照)</p>
<p>分析</p> <p>乗組員等の関与 船体・機関等の関与 気象・海象等の関与 判明した事項の解析</p>	<p>A あり、B あり A なし、B なし A なし、B なし</p> <p>A船は、那賀川河口付近において、船外機を中立運転として前進行きあしにより南南西進中、船長Aが、漁の準備作業をしていて前方の見張りを適切に行っていなかったことから、漂泊中のB船に気付かず衝突したものと考えられる。</p> <p>B船は、那賀川河口付近で漂泊中、操縦者Bが、右舷方に上流に向かう2隻の漁船の灯火を視認したものの、B船に接近することはないものと思われ、漁の準備作業を続けて周囲の見張りを適切に行っていなかったことから、A船が左転してB船に向かう態勢となったことに気付かず、A船と衝突したものと考えられる。</p> <p>操縦者Bは、小型船舶操縦士の免許を受有しておらず、B船を操縦してはならなかった。</p>
<p>原因</p>	<p>本事故は、夜間、那賀川河口付近において、A船が南南西進中、B船が漂泊中、船長Aが、前方の見張りを適切に行っていなかったため、B船に気付かず、また、操縦者Bが、周囲の見張りを適切に行っていなかったため、A船が左転してB船に向かう態勢となったことに気付かず、両船が衝突したものと考えられる。</p>
<p>参考</p>	<p>今後の同種事故等の再発防止に役立つ事項として、次のことが考えられる。</p> <ul style="list-style-type: none"> ・ 小型船舶操縦士の免許を受有していない者は、小型船舶を操縦しないこと。 ・ 常時適切な見張りを行うこと。
