# 船舶事故調査報告書

船種船名 旅客フェリー みやざきエクスプレス

事故種類 船体傾斜

発生日時 平成27年12月11日 02時00分ごろ

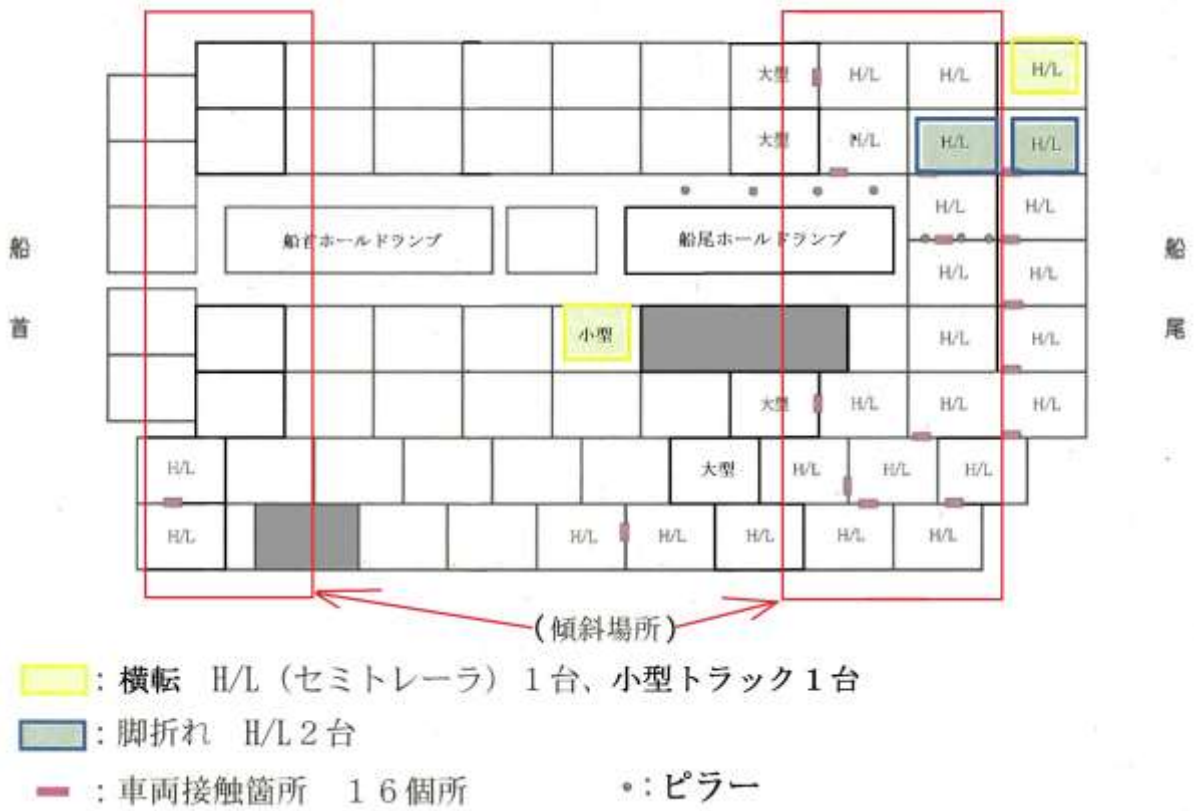
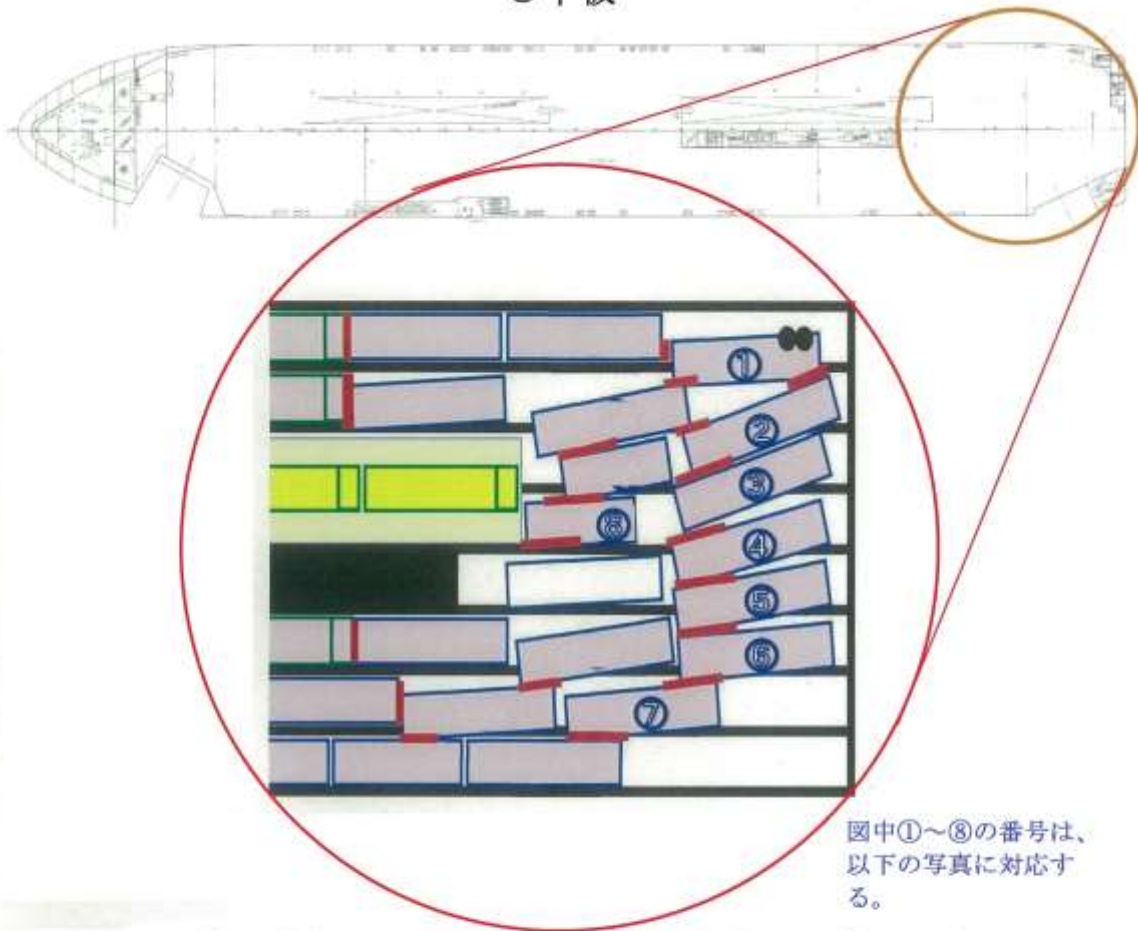
図 2.3-1 C甲板における搭載車両の損傷状況

搭載車両は、C甲板に搭載していた25台が損傷し、その状況は、次のとおりであった。

- (1) 搭載車両の横滑り及び横転等は、ほとんどが船尾部に集中していた。
  - (2) B級ラッシングで固縛していた右舷船尾部のセミトレーラ及び船体中央部付近の小型トラック各1台が左舷側に横転し、同セミトレーラには、左側の補助脚に折損及び左側側面に破損が認められ、同小型トラックには、凹損が認められた。
  - (3) 横転していたセミトレーラの他に、右舷船尾部に搭載していたセミトレーラ2台にも補助脚の折損が認められた。
  - (4) 複数の搭載車両がラッシングベルトの破断及び外れ等により左舷方向に約0.6～0.7m横滑りしており、他の車両等と接触した搭載車両に凹損等が認められた。
  - (5) A級ラッシングで固縛されていた大型トラックに横滑り等は認められなかった。
- (図2.3-1、写真2.3-1(1)、写真2.3-1(2)、写真2.3-2、写真2.3-3 参照)

図中①～⑧の番号は、以下の写真に対応する。

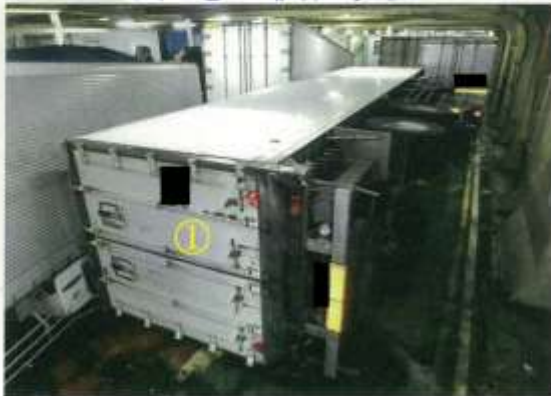
### 車両①の横転状況

- (1) 横転したセミトレーラは補助脚の折損及び左舷側面の破損を、横転した小型トラックは凹損をそれぞれ生じた。
- (2) 横転したセミトレーラ及び小型トラックを除く搭載車両23台は、横滑り

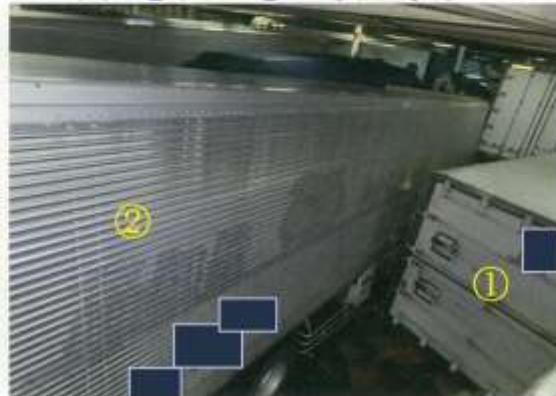
### 車両①及び②の接触状況

写真 2.3-1 (1) 搭載車両の接触状況等 (1)

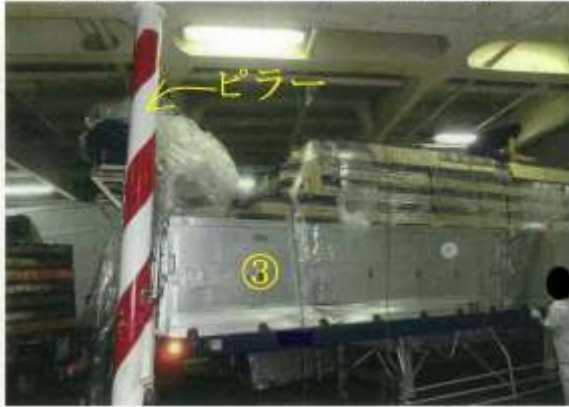
車両③とピラーの接触状況

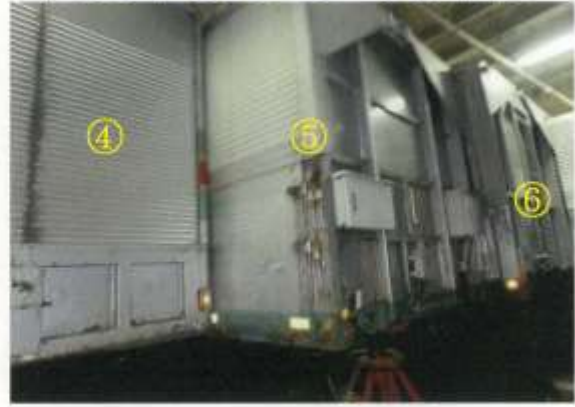
車両④、⑤及び⑥の接触状況

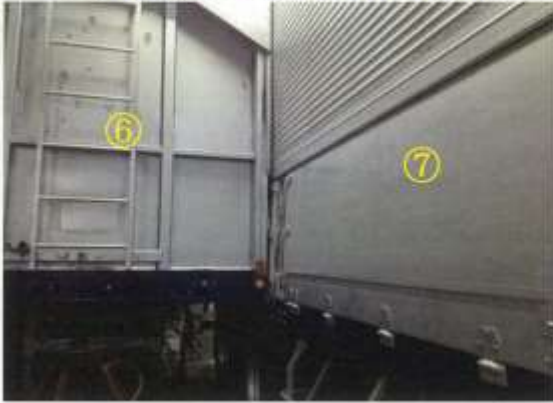
車両⑥及び⑦の接触状況

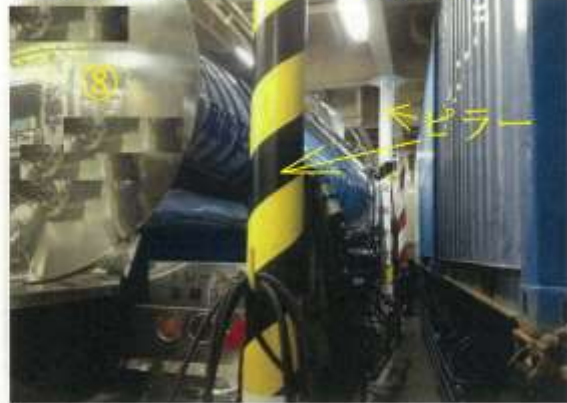
車両⑧とピラーの接触状況

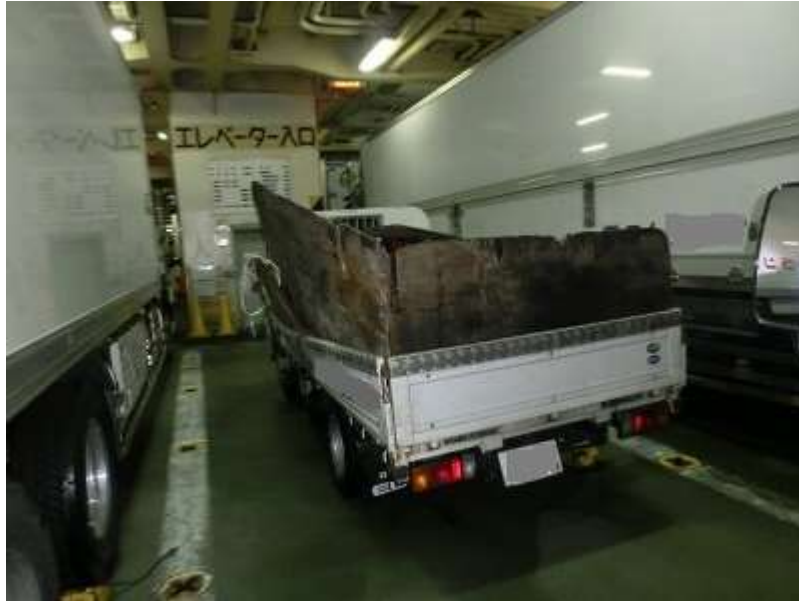
写真2.3-2 横転していた小型トラック

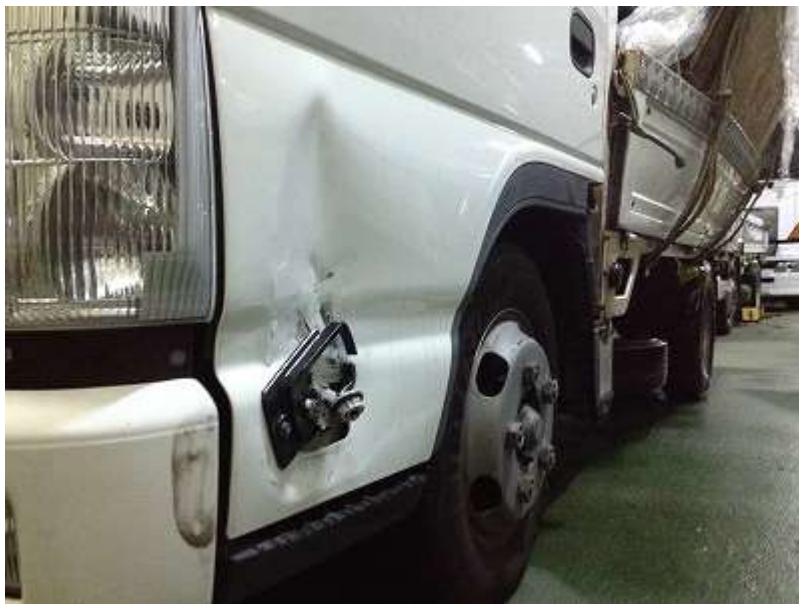
写真2.3-3 横転していた小型トラックの損傷状況

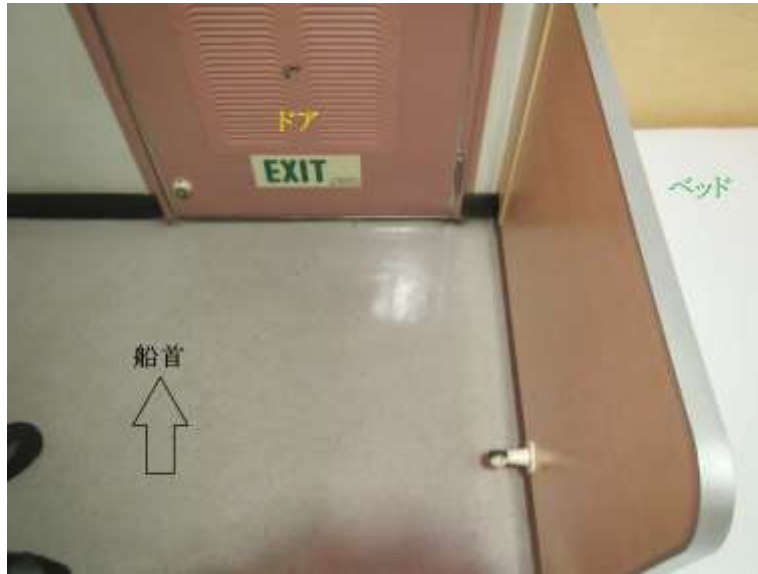
旅客Aの旅客室は、船首尾方向にベッド(床からの高さ約0.41m、落下防止用の合板付)が置かれ、出入口はベッドすぐ横の船首側に配置され、トイレ、船内電話及び手すり等はなく、出入口ドアは内開きであった。

写真 2.5-1 旅客室のベッドと出入口ドアの位置

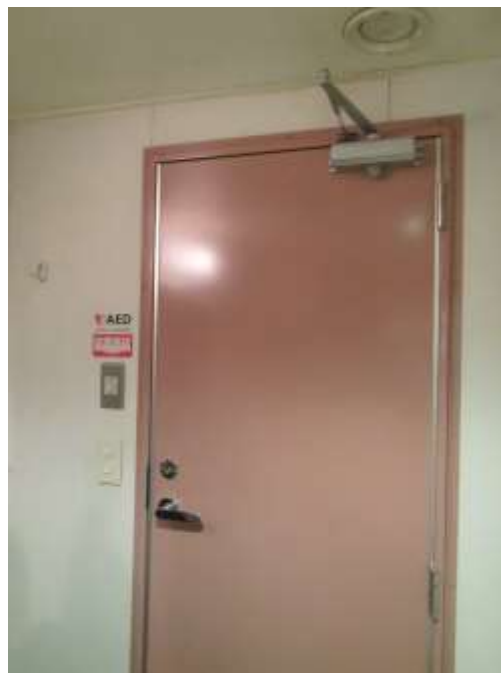
写真 2.5-2 旅客室の出入口ドアの状況

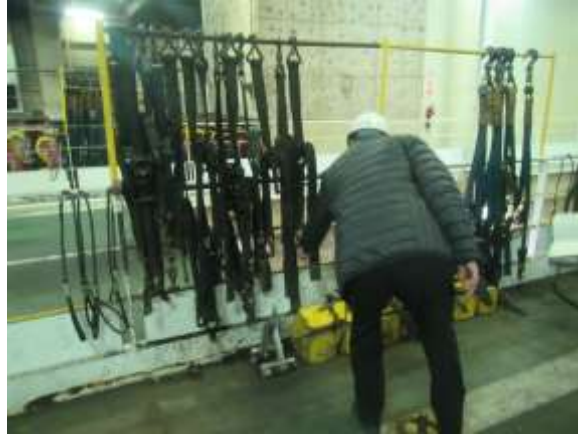
写真 2.5-3 ラッシングベルト

ラッシングベルトの安全荷重は2tfであった。(写真2.5-3参照)

- (3) 経験の浅い船長等を対象にした操船シミュレータによる瀬戸内海操船訓練及び運航管理者の指導による第二基準経路の航行を実施した。
- (4) 副運航管理者を関西支店に1名増員して宮崎港、阪神港神戸区の両港において運航管理者等と船長とが常に連絡を取れるよう体制を強化した。
- (5) 4tfの強度を持つラッシングベルトを追加し、クローバーリーフを増設した。

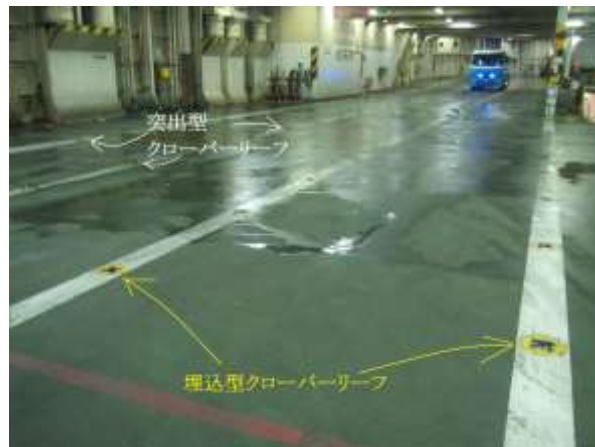
写真 2.5-4 クローバーリーフ

各車両甲板には、船首尾線に平行に白線が約 3.1 m 間隔で示され、それぞれの白線上にラッシングベルトを甲板に固定するための車両固縛金具（クローバーリーフ）が約 2.0 m 間隔で配置されていた。（写真 2.5-4 参照）

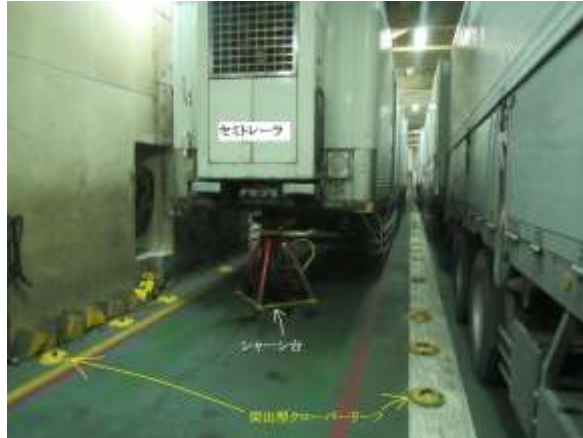
写真 2.5-5 シャーシ台

本船は、セミトレーラの前部を支えていたシャーシ台2脚が破損し、横滑りした搭

シャーシ台は、四角錐の台で、油圧による揚力及び耐力が 30 tf の仕様であった。（写真 2.5-5 参照）
