## 船舶事故調査報告書

平成29年10月18日  
 運輸安全委員会（海事専門部会）議決  
 委員 佐藤 雄二（部会長）  
 委員 田村 兼吉  
 委員 岡本 満喜子

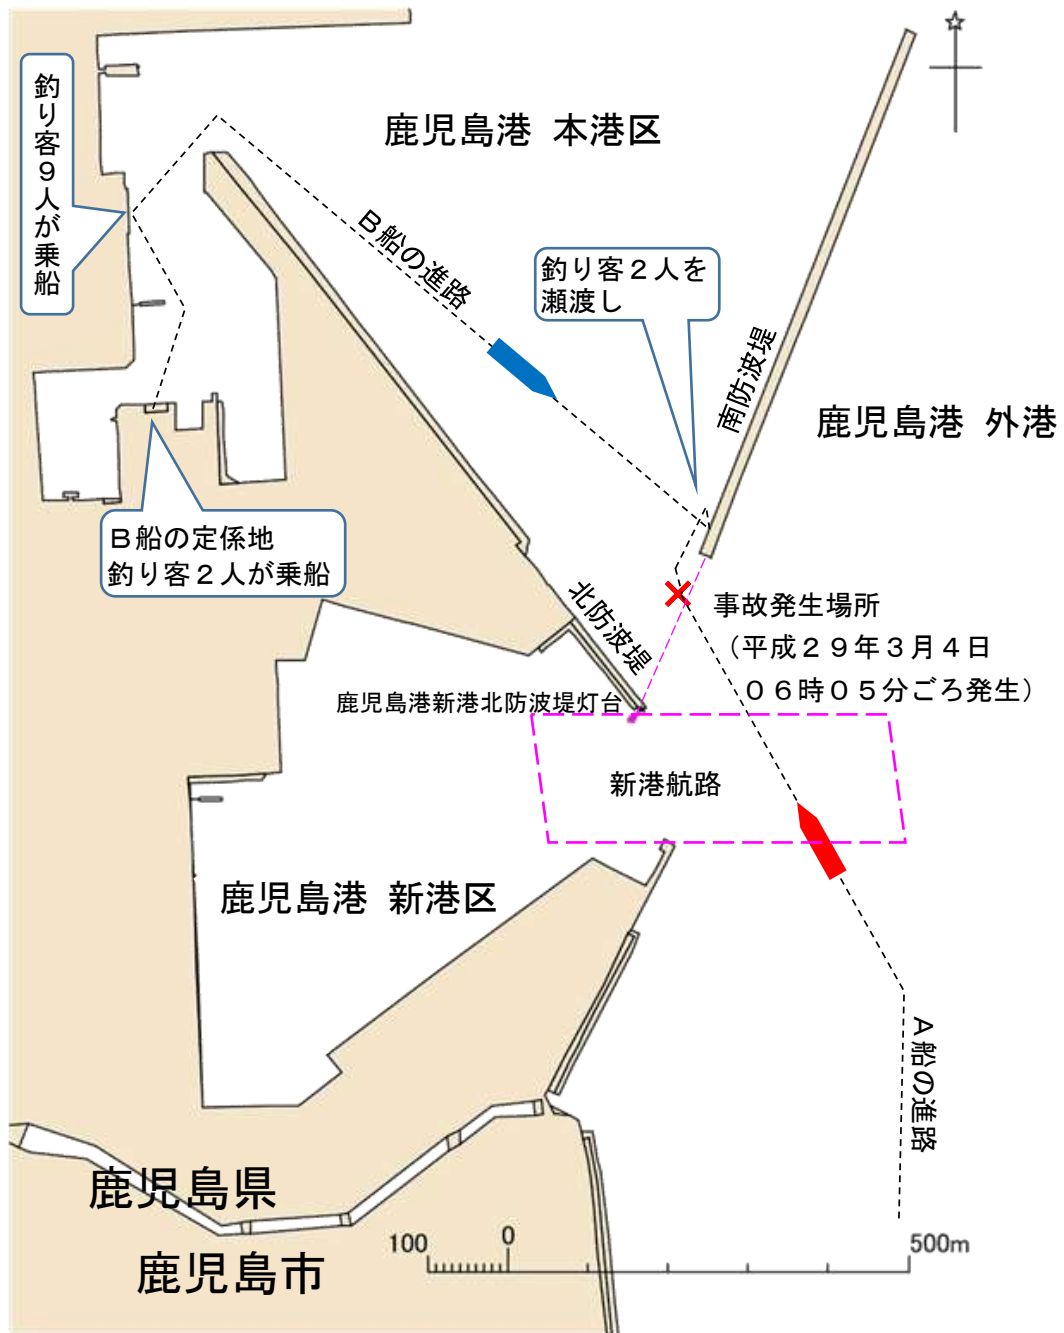
付図1 事故発生経過概略図

B 軽傷 3人（釣り客）
損傷	A 左舷船首部外板に擦過傷 B 左舷中央部外板に亀裂、後部甲板オーニングが倒壊
気象・海象	気象：天気 晴れ、風向 北北西、風力 3、視界 良好 海象：海上 平穏 日出時刻：06時41分ごろ
事故の経過	<p>A船は、船長Aほか1人が乗り組み、積荷である船用燃料油を積載する目的で、05時45分ごろ、法定灯火を表示し、鹿児島港本港区に向けて鹿児島港外港（鴨池港）を出発した。</p> <p>A船は、鹿児島港新港区東側の新港航路付近に至り、約6.5ノットの対地速力で北北西進した。</p> <p>船長Aは、右舷船首方の本港区の南防波堤越しに明かりを認め、その後、明かりが移動したので、南防波堤で遊漁船が釣り客を瀬渡ししている様子を何回も見ていた経験から、その明かりが南防波堤に釣り客を瀬渡しし終えて防波堤から離れている遊漁船のものだと思った。</p> <p>船長Aは、A船が南防波堤の南端付近に至って本港区内を目視で確認できる状況となったとき、作業灯とサーチライトを点灯させて停船しているB船を認めた。</p> <p>船長Aは、B船が前進し始め、A船の前路に向かって来る状況となったことから衝突のおそれを感じ、B船との衝突を避けようとして主機を中立運転、続けて全速力後進とし、右舵一杯を取った。</p> <p>A船は、06時05分ごろ、左舷船首部がB船の左舷中央部と、続けて左舷後部と衝突した。</p> <p>B船は、船長が1人で乗り組み、南防波堤での瀬渡し及び鹿児島市谷山沖での遊漁を行う目的で、05時40分ごろ、法定灯火を表示し、前部甲板と後部甲板の各作業灯及び前部甲板に設置した船首方を照らすサーチライトを点灯させ、釣り客2人を乗せて本港区の定係地を出発し、本港区内の別の岸壁に立ち寄って釣り客9人を更に乗船させ、南防波堤に向かった。</p> <p>B船は、南防波堤南端から約30m北東側の防波堤階段部付近に船首を押し着け、釣り客2人を瀬渡しした後、後進して同防波堤から離れ、南防波堤と新港区の北防波堤との間に向けて前進を始めた。</p> <p>船長Bは、高速力で南防波堤南端を回って本港区内に入ってくる小型船を見掛けたことがあったので、左舷方の同防波堤南端付近を気にしながら同防波堤に沿って航行した。</p> <p>B船は、南防波堤南端付近に至って左舷方の沖側を見通せる状況となったとき、船長BがB船に接近するA船の存在に気付いて右舵を取ったが、間に合わないと思い、キックで衝突を避けるつもりで左舵一杯とし、増速しようとしたところ、A船と衝突した。</p> <p>船長Bは、痛みを訴える釣り客がいたので直ちに定係地に戻ることに</p>

<p>とし、その途中で119番通報を行い、着岸後、負傷の有無にかかわらず診察を受けさせるつもりで、後部甲板に乗船していた5人の釣り客を救急車に乗せた後、海上保安庁に本事故の発生を通報した。</p> <p>B船の釣り客は、病院に搬送され、1人が左鎖骨遠位端骨折等と、2人が頭部等の打撲とそれぞれ診断された。</p> <p>(付図1 事故発生経過概略図 参照)</p>
その他の事項	<p>船長Aは、汽笛を使用することがほとんどなかったため、B船が前進を始めてA船の前路に向かって来る状況となったとき、汽笛を吹鳴して自船の存在を示すことに思い至らなかった。</p> <p>船長Bは、ふだん、南防波堤で釣り客を瀬渡しした後は、南防波堤から十分に離れ、本港区内で大きく回って南防波堤と北防波堤の間から沖側の状況を確認して前進を開始していた。</p>
<b>分析</b> 乗組員等の関与 船体・機関等の関与 気象・海象等の関与 判明した事項の解析	<p>A あり、B あり</p> <p>A なし、B なし</p> <p>A なし、B なし</p> <p>A船は、鹿児島港本港区の防波堤入口に向けて北北西進中、船長Aが、B船が前進を始めてA船の前路に向かって来る状況となったことを認めたものの、汽笛を用いて注意を喚起しなかったことから、B船と衝突したものと考えられる。</p> <p>船長Aは、汽笛を使用することがほとんどなかったことから、汽笛を用いることに思い至らなかったものと考えられる。</p> <p>B船は、鹿児島港本港区の防波堤入口に向けて発進する際、船長Bが、前方の見張りを適切に行っていなかったことから、同入口に向けて入航するA船に気付かず、同入口に向けて南南西進中、A船と衝突したものと考えられる。</p> <p>船長Bは、高速力で南防波堤南端を回って本港区内に入ってくる小型船を見掛けたことがあったことから、左舷方の同防波堤南端付近に目を向けていて、前方の見張りを適切に行っていなかったものと考えられる。</p>
<b>原因</b>	<p>本事故は、日出前の薄明時、鹿児島港において、A船が同港本港区の防波堤入口に向けて北北西進中、船長Aが、B船が前進を始めてA船の前路に向かって来る状況を認めたものの、汽笛を用いて注意を喚起せず、また、B船が同入口に向けて発進する際、船長Bが、前方の見張りを適切に行っていなかったため、両船が衝突したものと考えられる。</p>

<b>参考</b>	<p>今後の同種事故等の再発防止に役立つ事項として、次のことが考えられる。</p> <ul style="list-style-type: none"> <li>・ 常時適切な見張りを行うこと。</li> <li>・ 防波堤等の突端を左舷に見て航行するときは、できるだけ同突端</li> </ul>

<p>から遠ざかって航行すること。</p> <ul style="list-style-type: none"><li>・ 自船の存在に気付いていないと思われる他船を認めたときは、早期に汽笛を吹鳴して自船の存在を示すことが望ましい。</li></ul>
--	--
