船舶事故調査報告書

事故種類	乗揚
発生日時	平成28年12月7日 16時00分ごろ
発生場所	長崎県大村市大村港（富ノ原地区）西方沖 長崎空港飛行場灯台から真方位011°4,500m付近 （概位 北緯32°56.9′ 東経129°55.5′）
事故の概要	砂利石材等運搬船第七運栄丸は、東北東進中、浅所に乗り揚げた。 第七運栄丸は、船底外板の破口等を生じた。
事故調査の経過	平成29年5月29日、本事故の調査を担当する主管調査官（長崎事務所）ほか1人の地方事故調査官を指名した。 原因関係者から意見聴取を行った。
事実情報 船種船名、総トン数 船舶番号、船舶所有者等 L×B×D、船質 機関、出力、進水等	砂利石材等運搬船 第七運栄丸、499トン 132330、有限会社山二海運 73.50m×13.50m×6.97m、鋼 ディーゼル機関、1,471kW、平成7年6月6日
乗組員等に関する情報	船長 男性 39歳 四級海技士（航海） 免許年月日 平成14年6月18日 免状交付年月日 平成23年11月25日 免状有効期間満了日 平成29年6月17日
死傷者等	なし
損傷	船底外板に破口及び凹損、ビルジキールに亀裂及び曲損
気象・海象	気象：天気 晴れ、風向 北西、風速 約5m/s、視界 良好 海象：波高 約0.5m、潮汐 上げ潮の末期、潮高 約59cm（大村）
事故の経過	本船は、船長ほか4人が乗り組み、土砂約1,000m ³ を積載し、船首約3.4m、船尾約4.8mの喫水で、船長が操船に当たり、大村港（富ノ原地区）に向け、大村湾内を約4～5ノット（kn）の速力（対地速力、以下同じ。）で自動操舵により南東進した。 本船は、船長が、大村港（富ノ原地区）から北西方約1海里（M）沖に至ったとき、同港の沖に北方から南方にかけて多数の竹竿がほぼ等間隔に立てられているのを認めたので、手動操舵に切り替えて右舵を取り、約3～4knの速力で南南東進した。

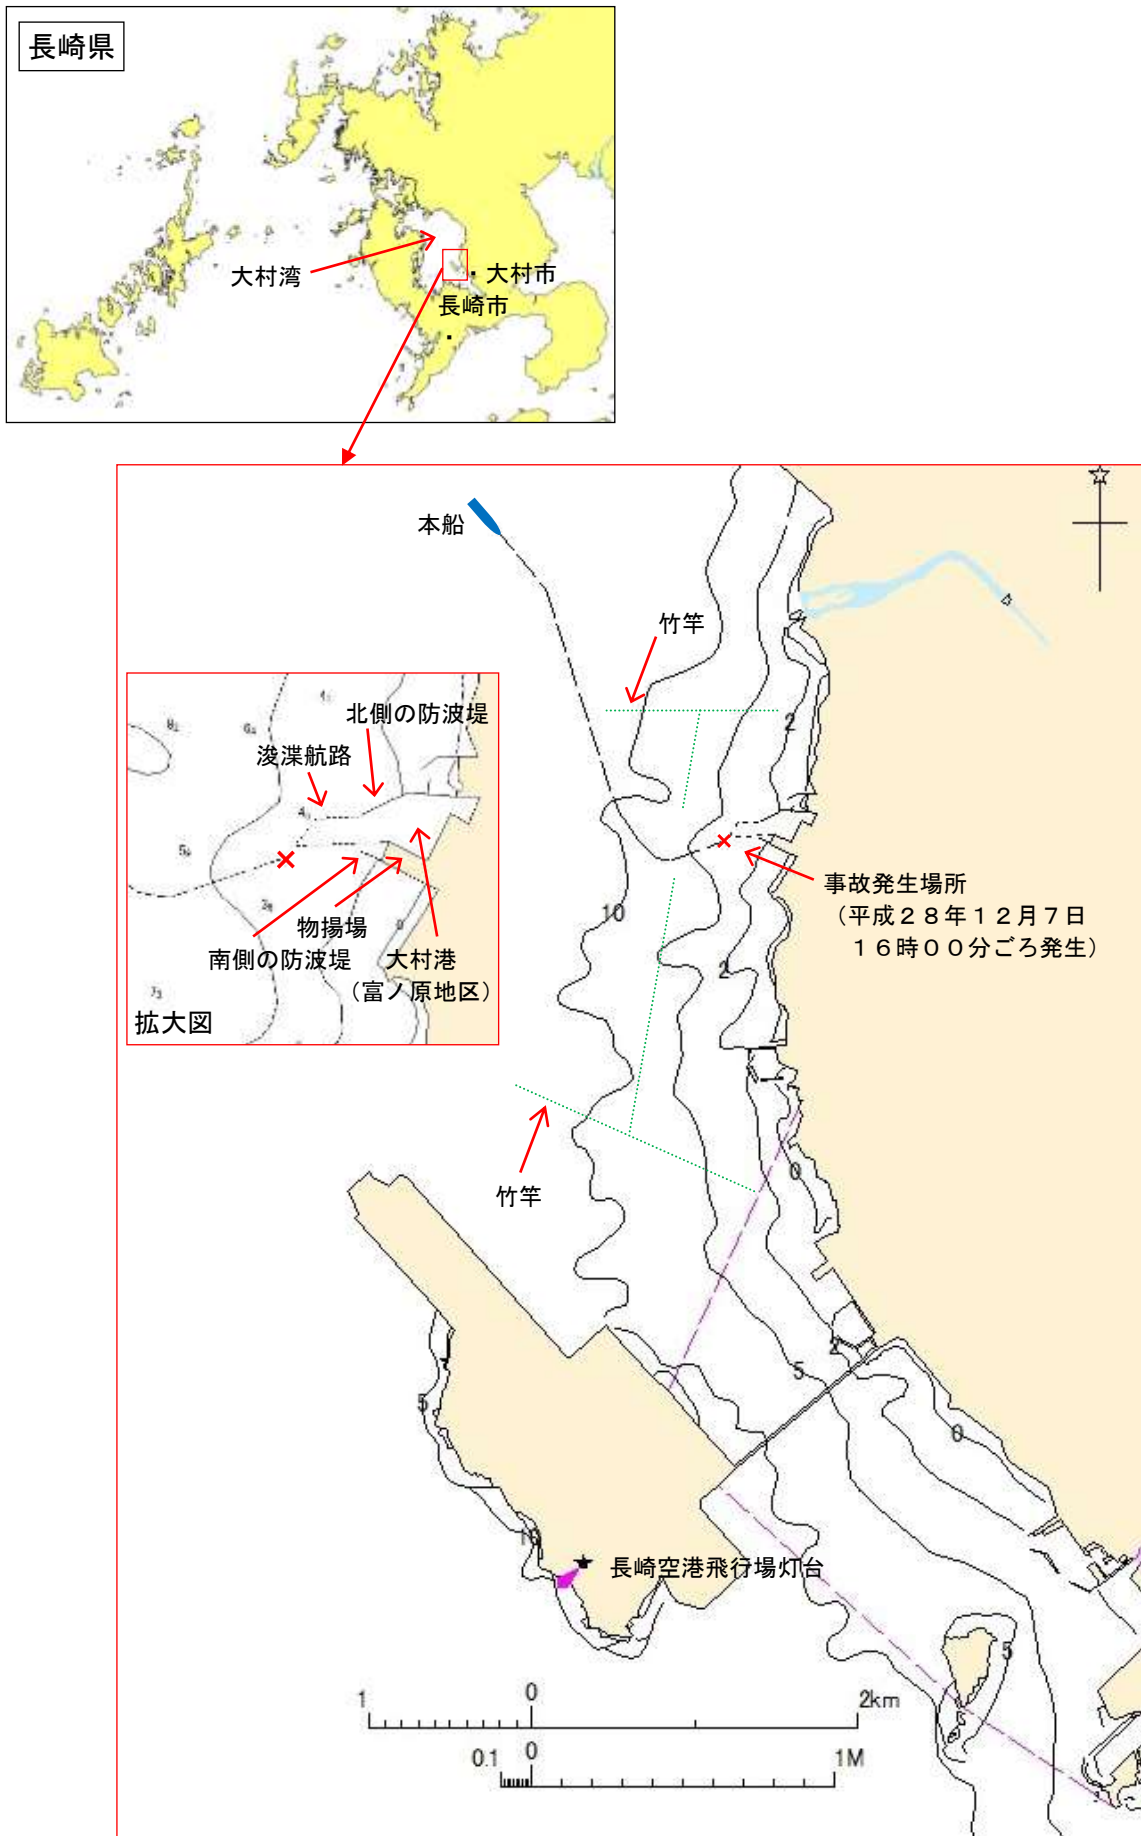
付図1 事故発生経過概略図

<p>本船は、竹竿で示された開口部を通過し、船長が、大村港（富ノ原地区）の北側の防波堤に沿う進路となるように左舵を取り、主機を中立運転にして、約2～3knの速力で東北東進中、平成28年12月7日16時00分ごろ浅所に乗り揚げた。</p> <p>本船は、船長が、乗組員の負傷及び浸水の有無を確認した後、主機を後進にかけたものの離礁することができなかつたので、本船の伝馬船で船尾の錨を200～350m後方に運んで投錨した後、潮位が高くなつた頃に錨索を巻いて離礁し、自力で航行して大村港（富ノ原地区）の北西方沖に錨泊した。</p> <p>本船は、翌8日大村港（富ノ原地区）内の物揚場に着岸し、揚げ荷役中に浸水箇所の応急措置を行った。</p> <p>（付図1 事故発生経過概略図 参照）</p>
<p>その他の事項</p>	<p>大村港（富ノ原地区）には、港内から沖に向け、幅約70m、水深約4.5mの浚渫^{しゅんせつ}航路が設けられていたが、浚渫航路の情報については周知されていなかつた。</p> <p>大村市漁業協同組合は、大村港（富ノ原地区）沖の海域で、毎年1月中旬から2月上旬にかけてナマコ漁を実施しており、漁業権の範囲や漁法の区域を示す目的で竹竿を設置していた。</p> <p>船長は、大村港（富ノ原地区）に入港するのが初めてであつたので、運航者に同港の水路情報や入港手順を問い合わせたものの、揚げ荷場所の簡単な地図や同港入口の中央付近を航行していく旨の回答があつたのみで、浚渫航路の詳細な位置や水深などの情報については入手することはできなかつた。</p> <p>運航者は、大村港（富ノ原地区）に浚渫航路が設けられていることを知つていたものの、同航路の詳細な情報については知らず、水路調査については船長に任せていた。</p> <p>船長は、竹竿の間を通過して大村港（富ノ原地区）入口に向けた際、海図上の水深表示の4.5mと3.6mを確認し、本船が4.5m表示寄りを航行していたので、ぎりぎり通航できると思つた。（海図記載の水深4.5m、潮高59cm）</p> <p>本事故発生場所付近の水深は、本事故発生当時、約5.09mであつた。</p> <p>文献（「操船の理論と実際」井上欣三著、株式会社成山堂書店、平成26年12月再版発行）によれば、海図記載水深の大約10%程度の誤差範囲を見積もる必要があり、潮汐表の最大誤差は30cmを見ておけばよい。</p> <p>通常、大村港（富ノ原地区）へ入港する船舶は、同港の西方沖から同港内の中央付近に針路を定めて東進し、同港入口の北側及び南側にある防波堤の間の中央付近を航行していた。</p>

<p>乗組員等の関与 船体・機関等の関与 気象・海象等の関与 判明した事項の解析</p>	<p>あり なし なし</p> <p>本船は、大村港（富ノ原地区）に向けて同港西方沖を東北東進中、船長が、余裕水深の確認を適切に行っていなかったことから、同港沖の浅所に向けて航行し、同浅所に乗り揚げたものと考えられる。</p> <p>船長は、竹竿の間を通過して大村港（富ノ原地区）入口に向けた際、海図上の水深表示の4.5mと3.6mを確認し、本船がその間の4.5m寄りを行っていたことから、ぎりぎり通航できると思ったものと考えられる。</p>
<p>原因</p>	<p>本事故は、本船が、大村港（富ノ原地区）に向けて同港西方沖を東北東進中、船長が、余裕水深の確認を適切に行っていなかったため、同港沖の浅所に向けて航行し、同浅所に乗り揚げたものと考えられる。</p>
<p>参考</p>	<p>運航者は、本事故後、自社が運航している船舶に対して、水路に関する詳細な情報を入手し提供する対策をとった。</p> <p>今後の同種事故等の再発防止に役立つ事項として、次のことが考えられる。</p> <ul style="list-style-type: none"> ・浅水域を航行する場合は、余裕水深の確認を適切に行って通航すること。 ・運航者等は、入港したことのない港に入港する船舶に対し、入港先の水路に関する詳細な情報を提供することが望ましい。
