船舶事故調査報告書

平成29年10月18日
 運輸安全委員会（海事専門部会）議決
 委員 佐藤 雄二（部会長）
 委員 田村 兼吉
 委員 岡本 満喜子

事故種類	乗組員負傷
発生日時	平成28年8月28日 18時00分ごろ
発生場所	鹿児島県徳之島町 ^{かなみ} 金見埼東方沖 金見埼灯台から真方位086° 7.1海里付近 （概位 北緯27° 54.0′ 東経129° 06.2′）
事故の概要	貨物フェリーみさきは、北東進中、機関士が運転中のスラッジポンプ駆動部に右手指を挟み込まれ、負傷した。
事故調査の経過	平成28年9月16日、本事故の調査を担当する主管調査官（那覇事務所）ほか1人の地方事故調査官を指名した。 原因関係者から意見聴取を行った。
事実情報 船種船名、総トン数 船舶番号、船舶所有者等 L×B×D、船質 機関、出力、進水等	貨物フェリー みさき、999トン 133572、共同組海運株式会社（A社） 82.94m（Lr）×13.50m×8.08m、鋼 ディーゼル機関、2,942kW、平成5年11月
乗組員等に関する情報	船長 男性 56歳 四級海技士（航海） 免許年月日 昭和61年9月18日 免状交付年月日 平成28年5月19日 免状有効期間満了日 平成33年9月17日 機関長 男性 62歳 三級海技士（機関）（機関限定） 免許年月日 昭和58年10月4日 免状交付年月日 平成25年5月29日 免状有効期間満了日 平成30年11月12日 機関士A 男性 22歳 四級海技士（機関）（履歴限定）（機関限定） 免許年月日 平成27年3月5日 免状交付年月日 平成27年3月5日 免状有効期間満了日 平成32年3月4日
死傷者等	重傷 1人（機関士A）
損傷	なし
気象・海象	気象：天気 曇り、風向 北西、風力 5、視界 良好

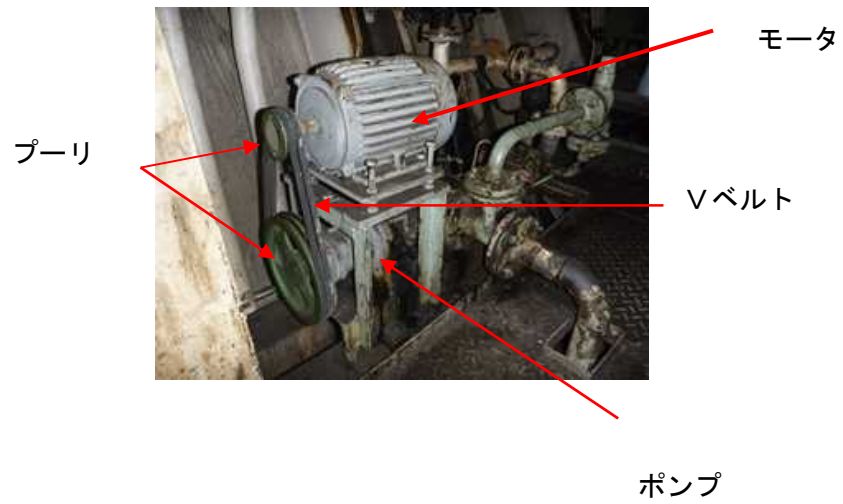
写真1 本件ポンプ

海象：波高 約2.5～3.0m
事故の経過	<p>本船は、船長、機関長及び機関士Aほか6人が乗り組み、旅客2人を乗せ、鹿児島県知名町知名港に向けて平成28年8月28日12時50分ごろ徳之島町亀徳港を出港した。</p> <p>本船は、知名港に入港して着岸を試みたものの、時化で着岸することができず、15時15分ごろ鹿児島県鹿児島市谷山港に向かうこととした。</p> <p>機関士Aは、単独で機関当直に当たり、本船が約15ノットの対地速力で金見埼東方沖を北東進中、17時50分ごろ機関室の左舷船尾側に設置されたスラッジポンプ（以下「本件ポンプ」という。）を始動した。</p> <p>機関士Aは、本件ポンプの右舷側で船尾方を向いて立ち、本件ポンプによるスラッジ（燃料油及び潤滑油が使用中又は貯蔵中に酸化して生じる黒色の沈殿物など）の移送の間に中間軸受にある検油棒で油量の確認をしていたところ、18時00分ごろ、船体が横揺れして体勢を崩し、本件ポンプに右手をついて本件ポンプのモータ側プーリとVベルトとの間に右手指を挟み込まれた。</p> <p>機関士Aは、本件ポンプの電源を切り、当直航海士に負傷したことを連絡し、他の乗組員から右手指の応急処置を受けた。</p> <p>船長は、機関士Aが負傷したので亀徳港に入港することとし、A社担当者に携帯電話で連絡した。</p> <p>A社は、船長から連絡を受け、本船の亀徳港への入港に備え、代理店の手配及び地元消防機関に救急車の要請を行った。</p> <p>機関士Aは、本船が亀徳港に19時40分ごろ入港した後、救急車で徳之島町所在の病院に搬送され、右示指切断と診断され、29日に飛行機で鹿児島市所在の病院に移動して手術を受けた。</p> <p>（写真1 本件ポンプ、写真2 中間軸受 参照）</p>
その他の事項	<p>本件ポンプは、上部にあるモータ側のプーリ（直径約100mm）から2本掛けのVベルト（幅約15mm）を介して下部にあるポンプ側のプーリ（直径約190mm）が回転し、駆動されるようになっていた。</p> <p>本件ポンプは、‘プーリとVベルトに接触防止用の保護カバー’（以下「本件保護カバー」という。）が取り付けられた状態で販売されたものの、本事故当時は、本件保護カバーが取り外されていた。</p> <p>本船では、本件ポンプを点検して異常があれば、乗組員がVベルト、軸受の交換等の整備作業を行っていた。</p> <p>機関当直者は、4時間の3直交替制で入直しており、当直中に1回、本件ポンプで燃料油のスラッジ及び潤滑油のスラッジをスラッジタンクに移送していた。</p> <p>機関士Aは、本事故の約3年半前に本船に乗船した際、本件ポンプに本件保護カバーが取り付けられていないことを認めていた。</p>

<p>機関士Aは、ふだんから、本件ポンプを始動した後、中間軸受の油量の確認をしていた。</p> <p>機関士Aは、本事故当時、疲労もなく、健康状態は良好であった。</p> <p>機関士Aは、本事故当時、つなぎの作業服、帽子、安全靴及び軍手を着用していた。</p> <p>機関長は、本事故の約2年半前から機関長として本船に乗船しており、乗船時から本件保護カバーが取り外された状態で本件ポンプを使用していた。</p> <p>A社担当者は、本事故当時、本件ポンプに本件保護カバーが取り付けられていないことを知らなかった。</p>
<p>分析</p> <p>乗組員等の関与</p> <p>船体・機関等の関与</p> <p>気象・海象等の関与</p> <p>判明した事項の解析</p>	<p>あり</p> <p>あり</p> <p>あり</p> <p>本船は、金見埼東方沖を北東進中、機関士Aが、船体の横揺れによって体勢を崩し、本件ポンプに右手をついたことから、本件ポンプのモータ側プーリとVベルトとの間に右手指を挟み込まれて負傷したものと考えられる。</p> <p>本件ポンプは、整備作業等により、本件保護カバーが取り外されたものと考えられるが、復旧されなかった状況については明らかにすることができなかった。</p>
<p>原因</p>	<p>本事故は、本船が金見埼東方沖を北東進中、機関士Aが、船体の横揺れによって体勢を崩し、本件ポンプに右手をついたため、本件ポンプのモータ側プーリとVベルトとの間に右手指を挟み込まれたことにより発生したものと考えられる。</p>
<p>参考</p>	<p>今後の同種事故等の再発防止に役立つ事項として、次のことが考えられる。</p> <ul style="list-style-type: none"> ・ 動力電動装置の回転軸、歯車、はずみ車等の運動部分で接触するおそれがあるものには囲い、手すり、覆い等を設けること。 ・ 船体の動揺を十分に注意すること。
