船舶事故調査報告書

事故種類	衝突（防波堤）
発生日時	平成28年10月28日 23時59分ごろ
発生場所	北海道浦河町浦河港 浦河港南防波堤灯台から真方位263.5° 670m付近 （概位 北緯42° 09.9′ 東経142° 45.0′）
事故の概要	貨物船りゅうおうは、出航中、防波堤に衝突した。 りゅうおうは、球状船首部に亀裂等を生じた。
事故調査の経過	平成28年12月16日、本事故の調査を担当する主管調査官（函館事務所）ほか1人の地方事故調査官を指名した。 原因関係者から意見聴取を行った。
事実情報 船種船名、総トン数 船舶番号、船舶所有者等 L×B×D、船質 機関、出力、進水等	貨物船 りゅうおう、918トン 140367、北海道海運株式会社 80.75m×14.52m×7.56m、鋼 ディーゼル機関、2,206kW、平成18年12月8日
乗組員等に関する情報	船長 男性 74歳 四級海技士（航海） 免許年月日 平成25年3月19日 免状交付年月日 平成28年4月14日 免状有効期間満了日 平成30年3月18日 航海士 男性 43歳 三級海技士（航海） 免許年月日 平成22年7月1日 免状交付年月日 平成28年4月19日 免状有効期間満了日 平成32年6月30日
死傷者等	なし
損傷	本船 球状船首部に亀裂を伴う凹損 防波堤 なし
気象・海象	気象：天気 曇り、風向 北、風力 2、視界 良好 海象：海上 平穏、潮汐 上げ潮の中央期
事故の経過	本船は、船長及び航海士ほか7人が乗り組み、かんらん岩約2,500tを積載し、平成28年10月28日23時50分ごろ浦河港北ふ頭（以下ふ頭、防波堤及び灯台については、「浦河港」を省略す

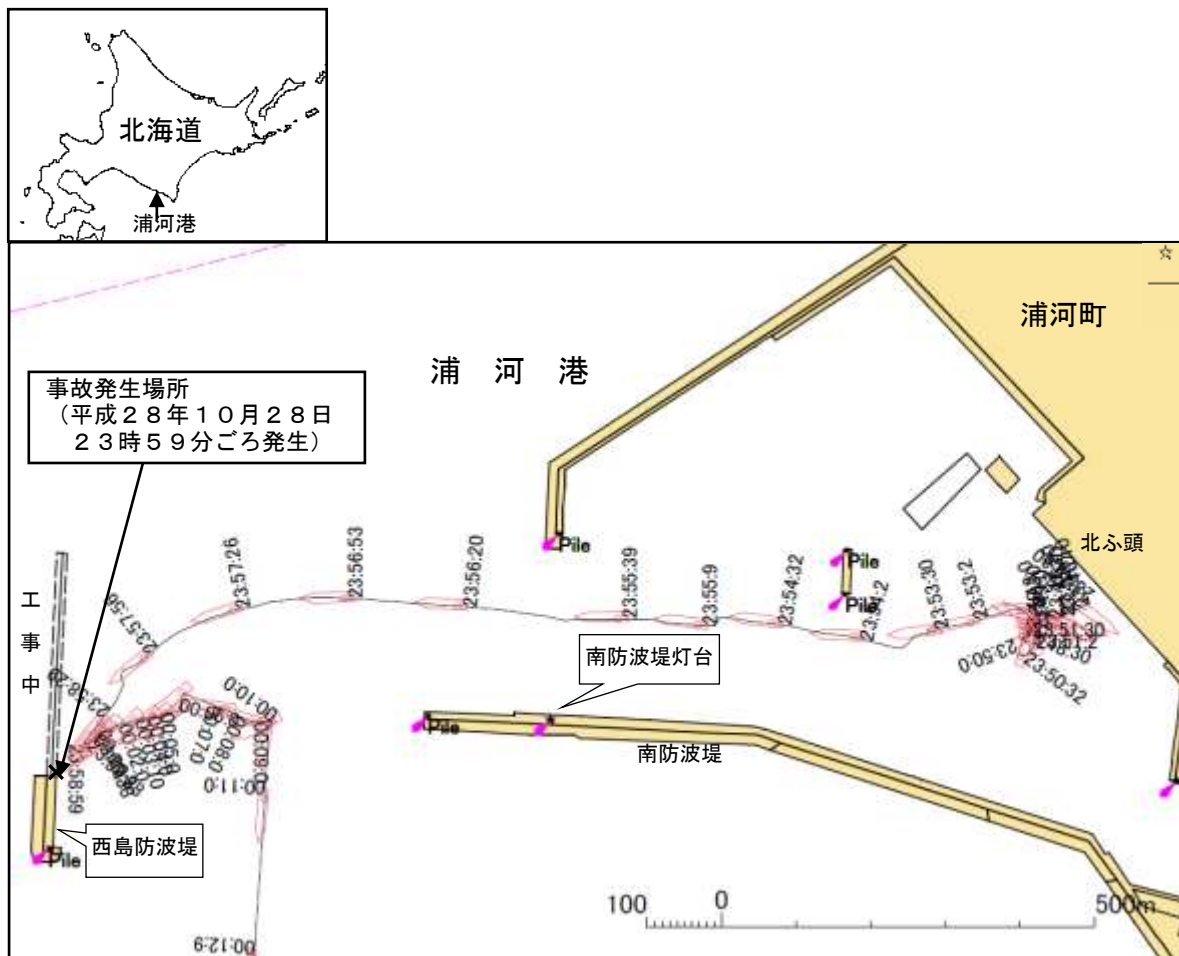
付図1 航行経路図

<p>る。) から出航した。</p> <p>船長は、航海士に出港操船を任せ、船橋の右端に立って、0.5海里レンジに設定したレーダー及び目視での見張りを行っていた。</p> <p>本船は、航海士が、南防波堤先端付近で左転し、同防波堤と西島防波堤の間を通過して港外に向かうつもりで、約8ノットの対地速力で手動操舵により西進した。</p> <p>航海士は、南防波堤先端付近で、同防波堤先端至近に設置されたボンデン等の漁具が気になり、漁具を避けようと同防波堤先端の簡易標識灯の灯火を見ながらしばらく直進した後、左舵約15°を取り、左転を開始した。</p> <p>航海士は、船首方向に西島防波堤がぼんやりと見え、同防波堤との距離が近いことに気付いて機関を全速力後進としたが、本船は、23時59分ごろ西島防波堤北側の東角部に衝突した。</p> <p>本船は、船長が、本船及び西島防波堤の損傷状況を確認した後、茨城県鹿島港へ向けて出航した。</p> <p>(付図1 航行経路図、付表1 AIS記録(抜粋) 参照)</p>
<p>その他の事項</p>	<p>本船の本事故当時の喫水は、船首約4.22m、船尾約5.48mであった。</p> <p>船長は、航海士を次期船長として教育中であり、経験を積ませる目的で、平成28年9月ごろから船長の監督下で航海士に入出港操船を任せていた。</p> <p>船長は、南防波堤先端付近を通過後、西島防波堤まで約350mとなり、危険を感じて航海士に転針が遅いので左舵を取るよう指示したが、本事故後、航海士は、同指示を受けたかどうかの記憶がなかった。</p> <p>航海士は、左転する際、入航時に視認した南防波堤先端至近の漁具を避けることに気を取られ、西島防波堤との距離を意識していなかった。</p> <p>航海士は、浦河港の夜間の入出港の経験がなかったが、入航時に操船したので、出港操船も行えると思った。</p> <p>航海士は、船長に操船計画の報告を忘れ、また、船長は、航海士が、浦河港入航時に問題なく操船できていたので、出港操船も問題ないと思い、操船計画を確認しなかった。</p>
<p>分析</p> <p>乗組員等の関与</p> <p>船体・機関等の関与</p> <p>気象・海象等の関与</p> <p>判明した事項の解析</p>	<p>あり</p> <p>なし</p> <p>なし</p> <p>本船は、浦河港において、船長の監督下で航海士が操船して出航中、船長が、適切に指示を行わなかったこと、また、航海士が、南防波堤至近の漁具を避けることに気を取られ、西島防波堤までの距離を</p>

<p>確認していなかったことから、左転する時機が遅れ、西島防波堤に衝突したものと考えられる。</p> <p>船長は、転針が遅いので、航海士に左舵を取るよう指示したものの、航海士が船長の指示を記憶していなかったことから、適切に指示を行っていなかったものと考えられる。</p> <p>航海士は、南防波堤至近の漁具を避けることに気を取られていたことから、船長の指示が聞こえなかった可能性があると考えられる。</p>
原因	<p>本事故は、夜間、本船が、浦河港において、船長の監督下で航海士が操船して出航中、船長が、適切に指示を行わず、また、航海士が、南防波堤至近の漁具を避けることに気を取られ、西島防波堤までの距離を確認していなかったため、左転する時機が遅れ、西島防波堤に衝突したものと考えられる。</p>
参考	<p>今後の同種事故等の再発防止に役立つ事項として、次のことが考えられる。</p> <ul style="list-style-type: none"> ・ 常時適切な見張りを行うこと。 ・ 船長は、適切に指示を行うこと。 ・ 船位の確認を行うこと。
