## 船舶事故調査報告書

平成29年11月1日  
 運輸安全委員会（海事専門部会）議決  
 委員 佐藤 雄二（部会長）  
 委員 田村 兼吉  
 委員 岡本 満喜子

事故種類	作業員死亡
発生日時	平成28年9月21日 13時34分ごろ
発生場所	北海道室蘭市室蘭港第2区 室蘭港新日鐵住金第4号導灯（前灯）から真方位296° 200m 付近 （概位 北緯42° 21.2′ 東経140° 58.7′）
事故の概要	起重機船第77宝咲 <sup>ほうしやう</sup> は、ジブの格納作業中、係止していたワイヤロープが跳ねて先端の金具が当たって作業員が死亡した。
事故調査の経過	平成28年10月7日、本事故の調査を担当する主管調査官（函館事務所）ほか1人の地方事故調査官を指名した。 原因関係者から意見聴取を行った。
事実情報 船種船名、総トン数 船舶番号、船舶所有者等 L×B×D、船質 機関、出力、進水等	起重機船 第77宝咲、1,112トン なし、パールライン株式会社 50.00m×18.00m×3.50m、鋼 推進機関なし、平成24年（建造）
乗組員等に関する情報	船団長 男性 64歳 一級小型船舶操縦士・特殊小型船舶操縦士・特定 免許登録日 昭和60年10月1日 免許証交付日 平成25年1月22日 （平成30年1月21日まで有効） クレーン操縦士 男性 25歳 労働安全衛生法による免許（移動式クレーン） 交付年月日 平成27年3月2日 作業員A 男性 70歳
死傷者等	死亡 1人（作業員A）
損傷	なし
気象・海象	気象：天気 晴れ、風向 南南西、風力 1、視界 良好 海象：海上 平穏
事故の経過	本船は、船団長、クレーン操縦士及び作業員Aほか3人を乗せ、室蘭港内において、フックを使用して工業用地造成工事の作業を行い、フック作業で使用しない‘グラブバケット開閉用のワイヤロープ’（以下「本件ワイヤ」という。）をクレーン基部の右舷側に設置され

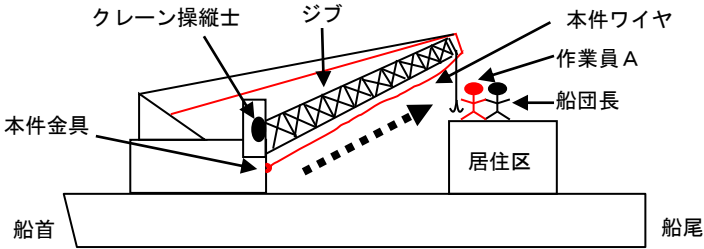
<p>たU字型金具（以下「本件金具」という。）に係止していた。</p> <p>本船は、室蘭港新日鐵住金ふ頭の至近にスパッドを降下して海底に固定した後、クレーンを用いて資材の陸揚げ作業を開始し、作業員A以外の作業員3人が岸壁上に仮置きした資材の養生作業に当たった。</p> <p>本船は、予定した資材の陸揚げ作業を終了したので、ジブを居住区屋上に設けた定位置に格納する作業を開始した。</p> <p>船団長は、クレーン操縦士に手信号で指示をし、定位置近くまで下りたジブを一旦止めて作業員Aと共にフックの向きを微調整した。</p> <p>本船は、船団長が、再度ジブを下ろす指示をしたところ、平成28年9月21日13時34分ごろ、本件金具の溶接部が破断し、本件ワイヤが跳ねて先端の金具が作業員Aの右側頭部に当たった。（図1参照）</p>

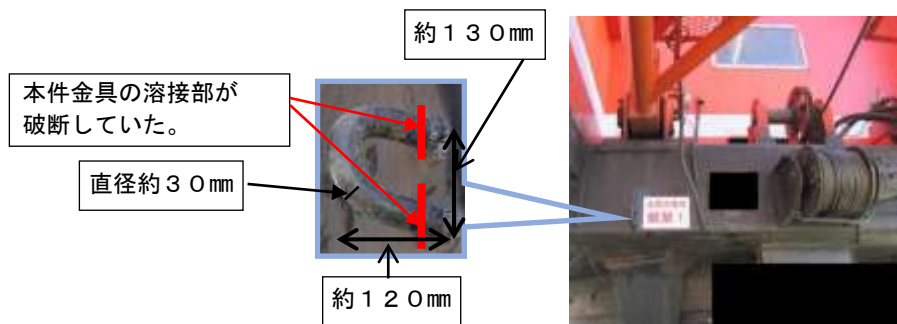
写真1 本件金具と同様にクレーン基部に設置された左舷側の金具の状況

<p>て操縦していたので、フックを調整している船団長を見ていて、本件ワイヤの状況を見ていなかった。</p> <p>作業員Aは、本事故当時、ヘルメットを装着し、安全靴及び救命胴衣を着用していた。</p>
<p><b>分析</b></p> <p>乗組員等の関与</p> <p>船体・機関等の関与</p> <p>気象・海象等の関与</p> <p>判明した事項の解析</p>	<p>あり</p> <p>あり</p> <p>なし</p> <p>作業員Aの死因は、脳挫傷であった。</p> <p>本船は、室蘭港において、ジブの格納作業中、作業員Aがジブの格納場所付近で作業を行っていたところ、本件ワイヤが緊張して本件金具の溶接部が破断したことから、本件ワイヤが船尾方向に跳ねて先端の金具が作業員Aの頭部に当たったものと考えられる。</p> <p>船団長は、ジブを格納することに注意を向けていたことから、本件ワイヤが緊張する状況となったことに気付かなかった可能性があると考えられる。</p> <p>クレーン操縦士は、船団長の指示を受けるため、フックを調整している船団長を見ていたことから、本件ワイヤが緊張する状況となっていたことに気付かなかった可能性があると考えられる。</p> <p>本件ワイヤは、本事故当時、十分にたるんでいなかったことから、ジブの格納作業中、緊張した可能性があると考えられる。</p>
<p><b>原因</b></p>	<p>本事故は、本船が、室蘭港において、ジブの格納作業中、作業員Aがジブの格納場所付近で作業を行っていたところ、本件ワイヤが緊張して本件金具の溶接部が破断したため、本件ワイヤが船尾方向に跳ねて先端の金具が作業員Aの頭部に当たったことにより発生したものと考えられる。</p>
<p><b>参考</b></p>	<p>本船は、本事故後、本件ワイヤを使用しないときは、クレーン内部のウインチドラムに巻き取ることとした。</p> <p>今後の同種事故等の再発防止に役立つ事項として、次のことが考えられる。</p> <ul style="list-style-type: none"> <li>・作業指揮者は、作業を行わずに全体を監視して指揮することが望ましい。</li> <li>・緊張している索類の延長線上付近に立たないこと。</li> <li>・ジブの上げ下ろしに伴って緊張する索類に注意すること。</li> </ul>
