船舶事故調査報告書

平成29年10月25日
 運輸安全委員会（海事専門部会）議決
 委員 佐藤 雄二（部会長）
 委員 田村 兼吉
 委員 岡本 満喜子

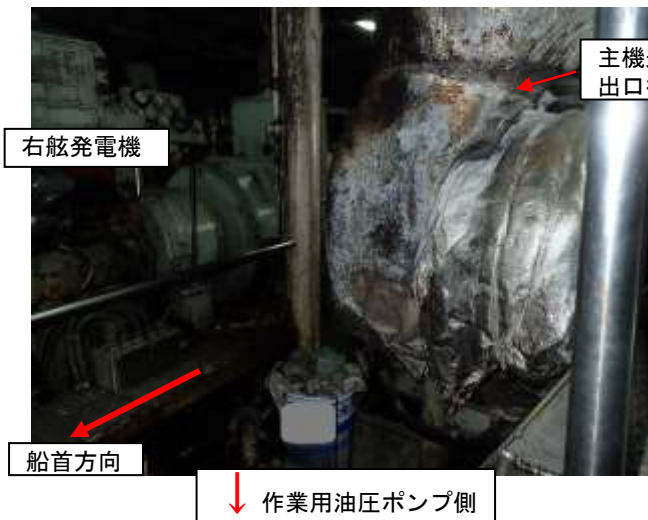
本船は、入港後、関係機関等による調査を受け、機関室の天井、床面等に作動油らしき油分及び煤の付着、主機の過給機等に焼損が認められた。

写真2 過給機焼損状況 (1)

本船は、油圧ポンプ修理会社により本件ポンプの焼付き、主機過給機断熱材の焼損等の修理が行われ、復旧した。

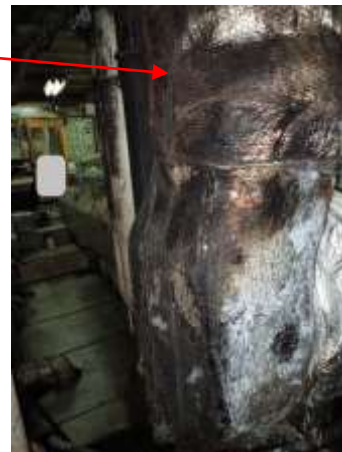
写真3 過給機焼損状況 (2)

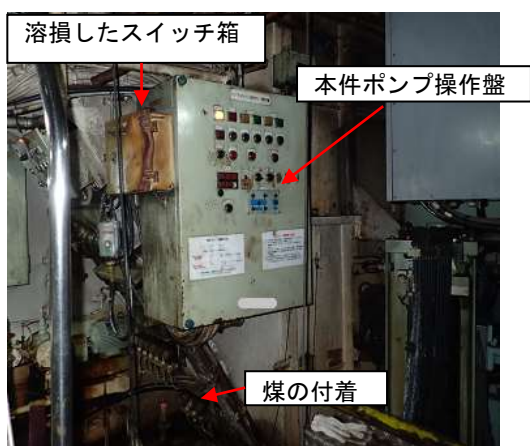
写真4 本件ポンプ船首側上方焼損状況

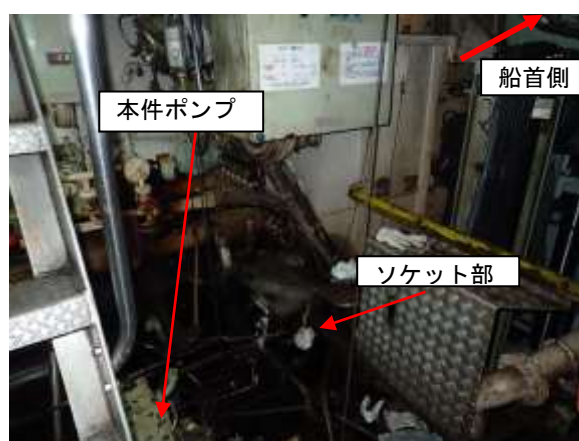
油圧ポンプ修理会社担当者は、作動油の噴出箇所を確認する目的で主機を運転し、本件ポンプを作動させ、作動油漏れの点検をしたところ、直径約50mmのNo.3油圧ポンプ吐出管に溶接された直径約6mmの「吐出圧力検出用枝管の接続用ソケット部」(以下「ソケット部」という。)が破断しており、作動油が噴出することを認めた。

写真5 ソケット部場所

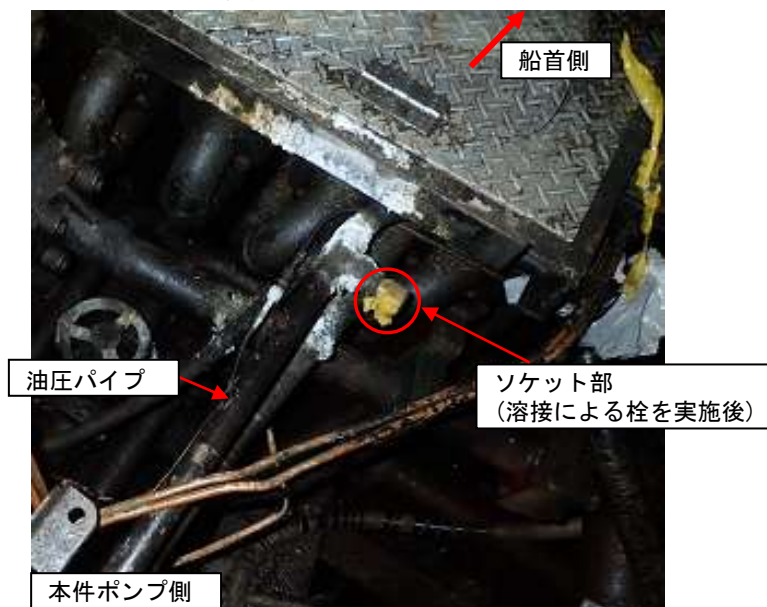
<p>状況（１）、写真３ 過給機焼損状況（２）、写真４ 本件ポンプ船首側上方焼損状況、写真５ ソケット部場所、写真６ ソケット部参照）</p>
<p>その他の事項</p>	<p>本船は、電動油圧ポンプ、本件ポンプ及び補機駆動の油圧ポンプがあり、揚網時、本件ポンプを高圧運転（設定油圧約 2.1 MPa）としていた。</p> <p>安全データシートによれば、本件ポンプで使用している作動油の発火点は、推定で約 200～410℃であり、燃焼又は爆発範囲は推定で約 1～7%である。</p> <p>建造時の海上試運転成績表によれば、主機の排気温度は、75%負荷で約 280～290℃、100%負荷で約 300～320℃であった。</p> <p>船長は、揚網作業を再開して約 10 秒後に煙突から黒色の煙が出ているのを認めて機関長が機関室に向かい、その直後に機関室で爆発音がして機関長が機関室の出入口付近で倒れているのを認めたと他の乗組員から聞いた。</p> <p>機関修理業者は、主機の運転等による振動により、ソケット部に亀裂が発生し、ソケット部が破断したと思った。</p> <p>機関長は、作業甲板でクレーン操作を担当しており、本事故当時の服装が、半袖のシャツ及び短パンであった。</p> <p>本船は、機関室に火災探知器及び自動拡散型消火器がなかった。</p>
<p>分析</p> <p>乗組員等の関与 船体・機関等の関与 気象・海象等の関与 判明した事項の解析</p>	<p>不明 あり なし</p> <p>本船は、金華山東方沖において、漂泊してまき網の環巻き作業中、本件ポンプを運転していた際、作動油が、破断したソケット部から霧状に噴出し、発火して爆発したものと考えられる。</p> <p>ソケット部は、主機の運転等の振動による金属疲労が発生し、破断した可能性があると考えられる。</p> <p>作動油は、破断したソケット部から噴出して付近の主機過給機排気出口管等の高温部に触れたことから、発火した可能性があると考えられる。</p> <p>噴出した作動油は、本事故時、機関長が全身熱傷を負って機関室出入口付近で倒れていたこと、船長が爆発音を聞いていること、及び霧状に噴出して爆発限界に達したことから、発火して爆発したものと考えられる。</p> <p>噴出した作動油は、本事故が本件ポンプの約 2.1 MPa の高圧運転中に発生していること、及びソケット部の破口の直径が約 6mm であったことから、霧状に噴出して爆発限界に達したものと考えられる。</p>

<p>機関長は、機関室で爆発が発生した際に全身熱傷を負い、敗血症性ショックに陥ったものと考えられる。</p> <p>機関長は、噴出した作動油が爆発した際に発生した熱風を半袖及び半ズボンの服装で受けたことから、全身熱傷を負った可能性があると考えられる。</p>
原因	<p>本事故は、本船が、金華山東方沖において、漂泊してまき網の環巻き作業中、本件ポンプの作動油が、破断したソケット部から霧状に噴出し、発火して爆発したものと考えられる。</p>
参考	<p>今後の同種事故等の再発防止及び被害の軽減に役立つ事項として、次のことが考えられる。</p> <ul style="list-style-type: none"> ・ 振動の多い場所のパイプ等には、防振対策を行うことが望ましい。 ・ 法令で火災探知器の設置が求められる船舶以外にあっても、機関室に火災探知器を設置することが望ましい。

写真6 ソケット部
