船舶事故調査報告書

船種船名 引火性液体物質ばら積船兼油タンカー 第十五旭豊丸
船舶番号 137241
総トン数 499トン

事故種類 爆発

発生日時 平成28年7月29日 11時50分ごろ

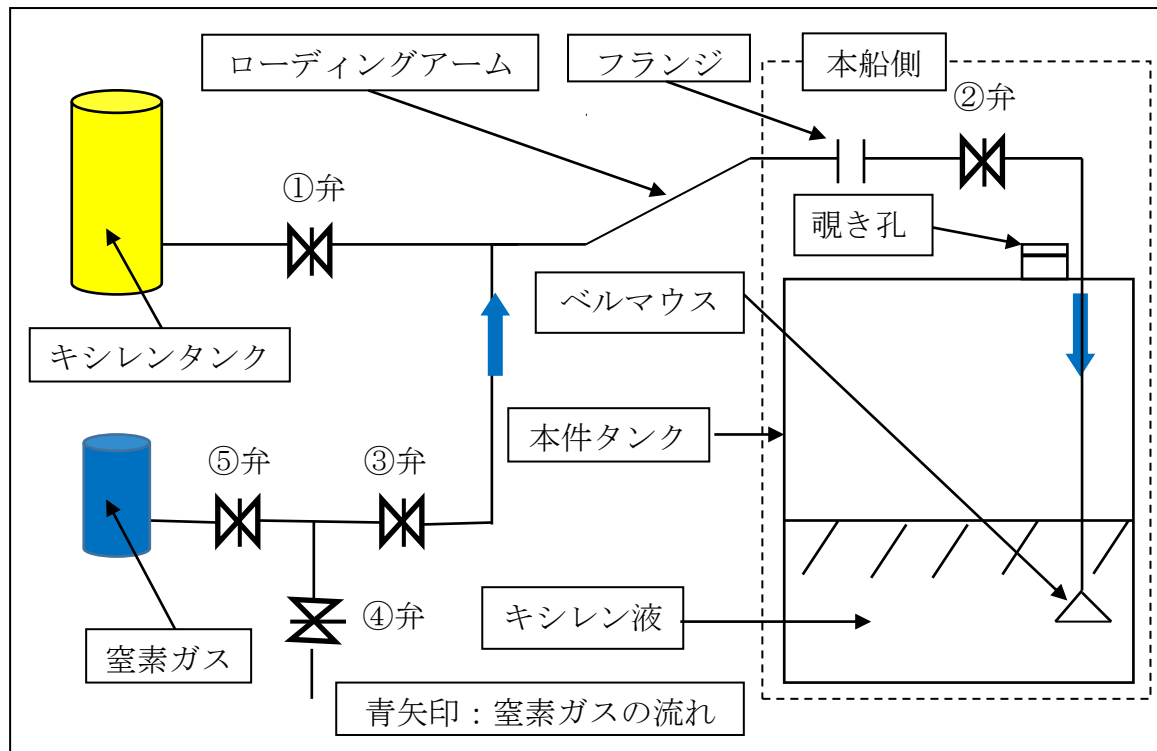
図1 液押し作業及びバッチパージの概略

始されてから約5秒後にマニホールド付近からバチバチという聞き慣れない音に気づき、②弁を閉鎖した。

荷役作業責任者は、本船の②弁付近で荷役作業の指揮をとっていたところ、②弁が閉鎖されたことを認め、液押し作業が終了したものと思い、その後、本件配管内を感覚的に約0.5MPaまで蓄圧することを目標とし、窒素ガスが流れる音が小さくなったところで、本件配管内の湾曲部及び内壁等に残るキシレン液を本件タンクに押し入れる作業（以下「バッチパージ」という。）を行うこととし、②弁を開放するよう機関長に指示した。

機関長は、聞き慣れない音を聞いていたものの、荷役作業責任者から②弁を開放するよう指示を受けたので、ゆっくりと②弁を開放した。

本件配管内は、キシレン液が通常より残った状態で約0.7MPaに蓄圧され、バッチパーズが行われたものと考えられることから、キシレン液及び窒素ガスが共に本件タンク内のキシレン液中に噴出して気泡を生じ、また、キシレン液面を揺動及び攪拌するなどしてキシレン液が同液面上で飛散した際、帯電したミストを発生した。

- (1) 液押し作業は、キシレン液が本件配管内に極力残さぬように行うこと。
- (2) バッチパーズは、貨物油タンク内部のキシレン液面が攪拌等を生じないように圧力を抑えて行うことが望ましい。
- (3) 液押し作業及びバッチパーズの際には、船側の作業者と陸上側の作業者との連絡を密にし、合図等を出しながら行うこと。

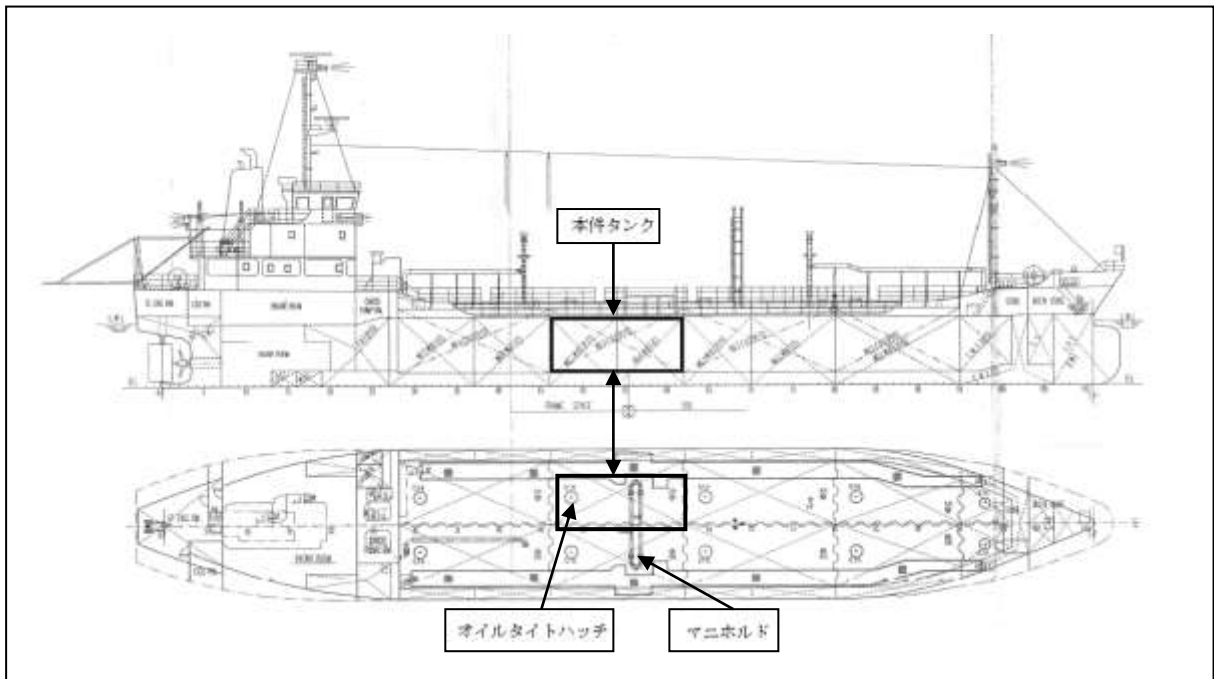
図2 一般配置図

本船は、一層凹甲板船尾機関型の引火性液体物質ばら積船兼油タンカーであり、船首から順に、それぞれ両舷対称に1番貨物油タンク、2番貨物油タンク、3番貨物油タンク及び4番貨物油タンクを配し、各貨物油タンクのトランク甲板上にはオイルタイトハッチを備え、3番貨物油タンクのトランク甲板上付近に、陸上のローディングアームと接続するマニホールドが配置されていた。

本件タンクは、容量が約151.7klであり、内部には設備上、必要なタンク洗浄ノズル、ストロー管等の突起状の構造物を設けていた。

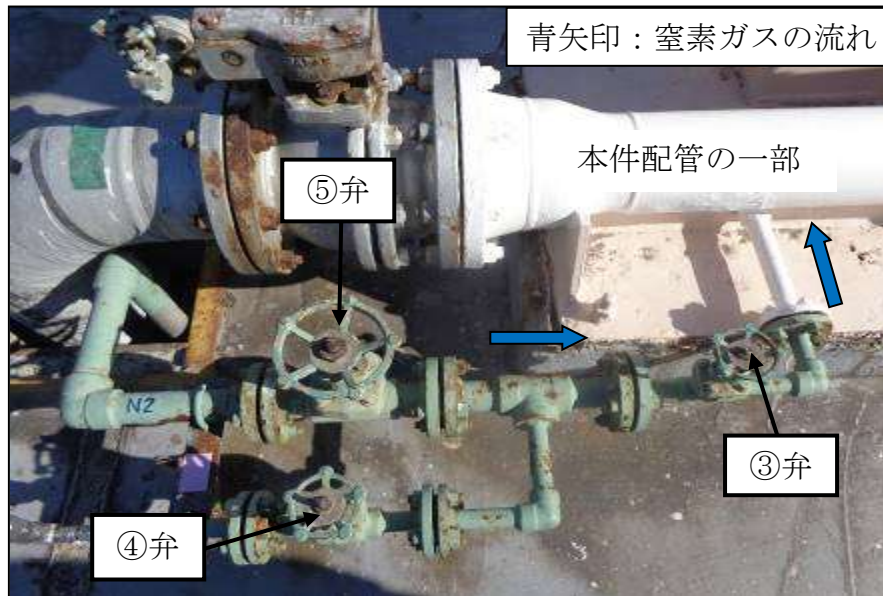
写真1 本件配管への窒素ガスの接続状況

ローディングアームの配管には、陸上側において窒素ガスの配管が接続されており、同ガスのタンク出口圧力が約0.7MPaであった。

③弁、④弁及び⑤弁には、仕切弁が使用されていた。

本件配管には、本事故当時、圧力計が取り付けられておらず、本事故後、圧力計が取り付けられ、③弁の開度を全揚程の約半分の揚程に調整した際の窒素ガスの圧力は約0.3MPaである。

- (1) ローディングアーム付近には圧力計を設置し、圧力が約0.3MPaの窒素ガスで液押し作業及びバッチパーズを行うこととした。
- (2) 積荷役中に帯電した積荷による貨物油タンク内部の放電、着火を防止するた
