船舶事故調査報告書

事故種類	同乗者負傷
発生日時	平成29年3月20日 10時10分ごろ
発生場所	滋賀県大津市大津港北方沖（琵琶湖南部） 柳川三等三角点から真方位168°1,100m付近 （概位 北緯35°01.0′ 東経135°52.2′）
事故の概要	プレジャーボートブレイブ20は、落水した同乗者が本船に乗り込む際、左手をプロペラに接触して負傷した。
事故調査の経過	平成29年3月30日、本事故の調査を担当する主管調査官（神戸事務所）ほか1人の地方事故調査官を指名した。 原因関係者から意見聴取を行った。
事実情報 船種船名、総トン数 船舶番号、船舶所有者等 L×B×D、船質 機関、出力、進水等	プレジャーボート ブレイブ20、5トン未満 240-51904 滋賀、個人所有 3.25m (Lr) × 1.50m × 0.57m、FRP ガソリン機関、14.70kW、平成12年8月
乗組員等に関する情報	船長 男性 60歳 二級小型船舶操縦士（湖川小出力限定） 免許登録日 平成19年7月20日 免許証交付日 平成28年9月23日 （平成34年7月19日まで有効） 同乗者 男性 26歳 二級小型船舶操縦士 免許登録日 平成29年2月24日 免許証交付日 平成29年2月24日 （平成34年2月23日まで有効）
死傷者等	重傷 1人（同乗者）
損傷	なし
気象・海象	気象：天気 晴れ、風向 西北西、風力 2、視界 良好 水象：湖上 平穏
事故の経過	本船は、船長が1人で乗り組み、同乗者1人を乗せ、滋賀県草津市の湖岸を出発し、滋賀県大津市柳ヶ崎北方沖で釣りをを行い、平成29年3月20日09時50分ごろ、釣り場を移動する目的で、大津港北方沖に向け南南西進した。

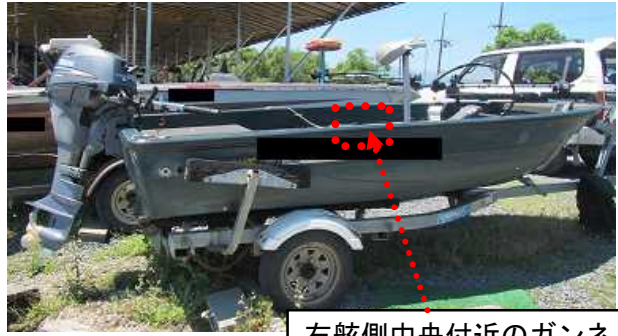
写真2 右舷後部

右舷側中央付近のガンネル

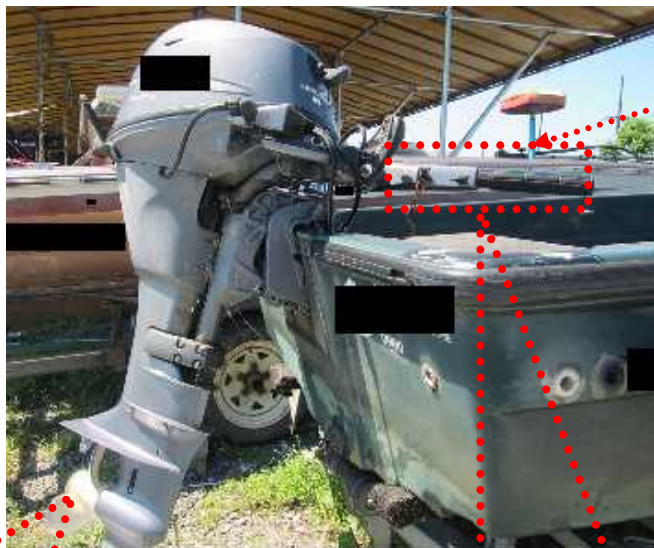
写真3 船外機

チラーハンドル

プロペラ

スロットルグリップ

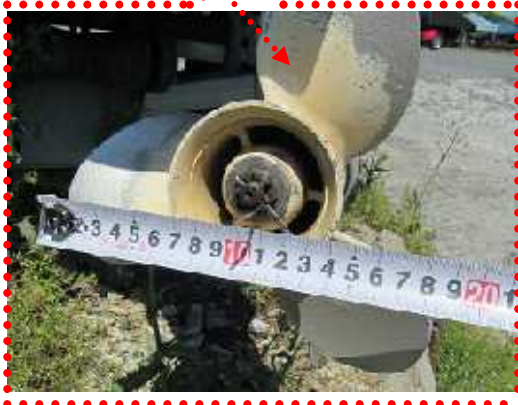
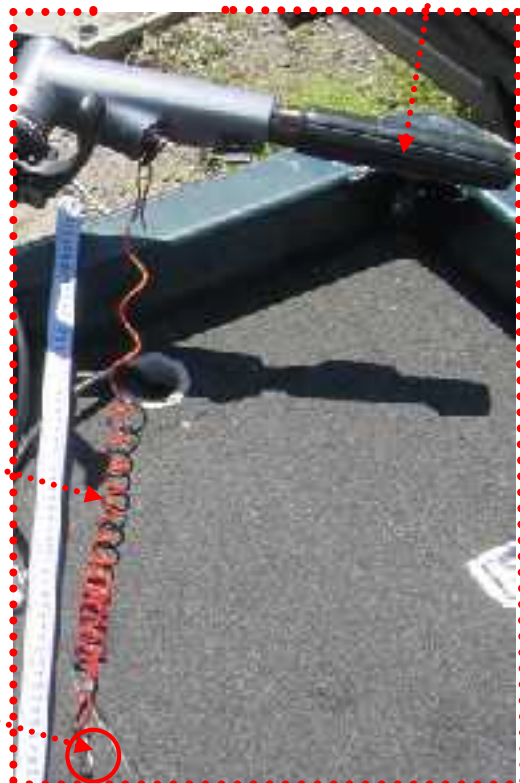
<p>命胴衣、手又は足に付けるよう記載されていた。</p> <p>船長は、釣り場を移動するまでに、釣果がなかったので、他のボートが集まっている付近に早く行きたいと思い、釣りをする際に外していた緊急エンジン停止コードを装着するのを忘れていた。</p> <p>船長及び同乗者は、救命胴衣を着用していた。</p> <p>船長は、釣り場を移動中、左舷方を見てどの辺りで釣りをしようかと考えながら操船していたので、右舷方からの航走波に気付くのが遅れたと本事故後に思った。</p>
<p>分析</p> <p>乗組員等の関与</p> <p>船体・機関等の関与</p> <p>気象・海象等の関与</p> <p>判明した事項の解析</p>	<p>あり</p> <p>なし</p> <p>なし</p> <p>本船は、琵琶湖南部の大津港北方沖において、同乗者が、無人の状態に旋回している本船の右舷側中央付近のガンネルをつかんで乗り込もうとしたことから、船尾方に流され、左手がプロペラに接触して負傷したものと考えられる。</p> <p>同乗者は、落水後、本船が同乗者の近くで速力を落として旋回していたことから、本船に乗り込もうとしたものと考えられる。</p> <p>本船は、船長が緊急エンジン停止コードを装着していなかったことから、エンジンが停止せずに航行を続け、同乗者が本船の右舷側中央付近のガンネルをつかんだ際、船尾方に流されたものと考えられる。</p>
<p>原因</p>	<p>本事故は、本船が、琵琶湖南部の大津港北方沖において、同乗者が、無人の状態に旋回している本船の右舷側中央付近のガンネルをつかんで乗り込もうとしたため、船尾方に流され、左手がプロペラに接触したことにより発生したものと考えられる。</p>
<p>参考</p>	<p>今後の同種事故等の再発防止に役立つ事項として、次のことが考えられる。</p> <ul style="list-style-type: none"> ・ 緊急時に備えて緊急エンジン停止コードを装着すること。 ・ 航走波等を乗り越える際、十分に減速すること。

緊急エンジン停止コード

衣服等に装着するフック

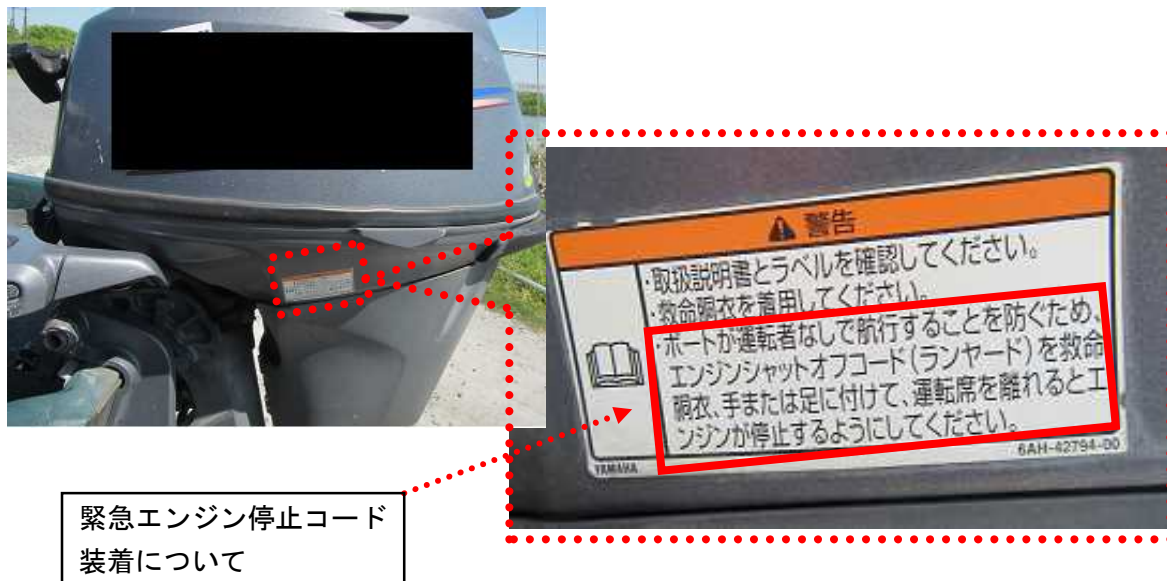
写真4 船外機使用上の注意

緊急エンジン停止コード
装着について

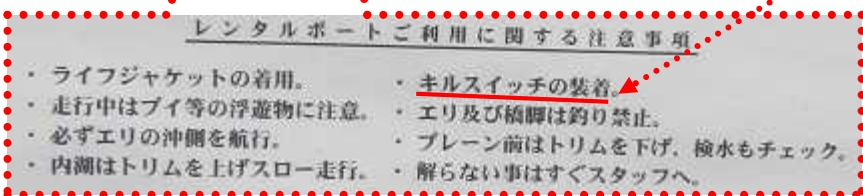
写真5 レンタルボート出入港届

緊急エンジン停止コード
装着について
