船舶事故調査報告書

事故種類	衝突
発生日時	平成29年5月4日 07時00分ごろ
発生場所	熊本県天草市鬼池港 鬼池港防波堤A東灯台から真方位014°440m付近 （概位 北緯32°33.2′ 東経130°11.6′）
事故の概要	漁船蛭子丸は、東南東進中、また、プレジャーボート英洋丸は、漂泊中、両船が衝突した。 蛭子丸は、船首部外板に擦過傷を生じ、また、英洋丸は、右舷船首部外板等に亀裂を生じた。
事故調査の経過	平成29年6月23日、本事故の調査を担当する主管調査官（長崎事務所）ほか1人の地方事故調査官を指名した。 原因関係者から意見聴取を行った。
事実情報 船種船名、総トン数 船舶番号、船舶所有者等 L×B×D、船質 機関、出力、進水等	A 漁船 蛭子丸、3.49トン KM3-24889（漁船登録番号）、個人所有 9.30m(Lr)×2.20m×0.78m、FRP ディーゼル機関、漁船法馬力数40、昭和54年6月7日 B プレジャーボート 英洋丸、0.9トン NS3-49518（漁船登録番号）、個人所有 6.70m(Lr)×1.88m×0.58m、FRP ディーゼル機関、52.30kW、昭和60年5月 第292-26209号（船舶検査済票の番号）
乗組員等に関する情報	A 船長A 男性 83歳 一級小型船舶操縦士・特殊小型船舶操縦士・特定 免許登録日 昭和50年4月4日 免許証交付日 平成25年9月30日 （平成31年2月9日まで有効） 甲板員A 女性 78歳 海技免状等 なし B 船長B 男性 71歳 二級小型船舶操縦士・特殊小型船舶操縦士・特定 免許登録日 平成5年3月18日 免許証交付日 平成24年5月29日

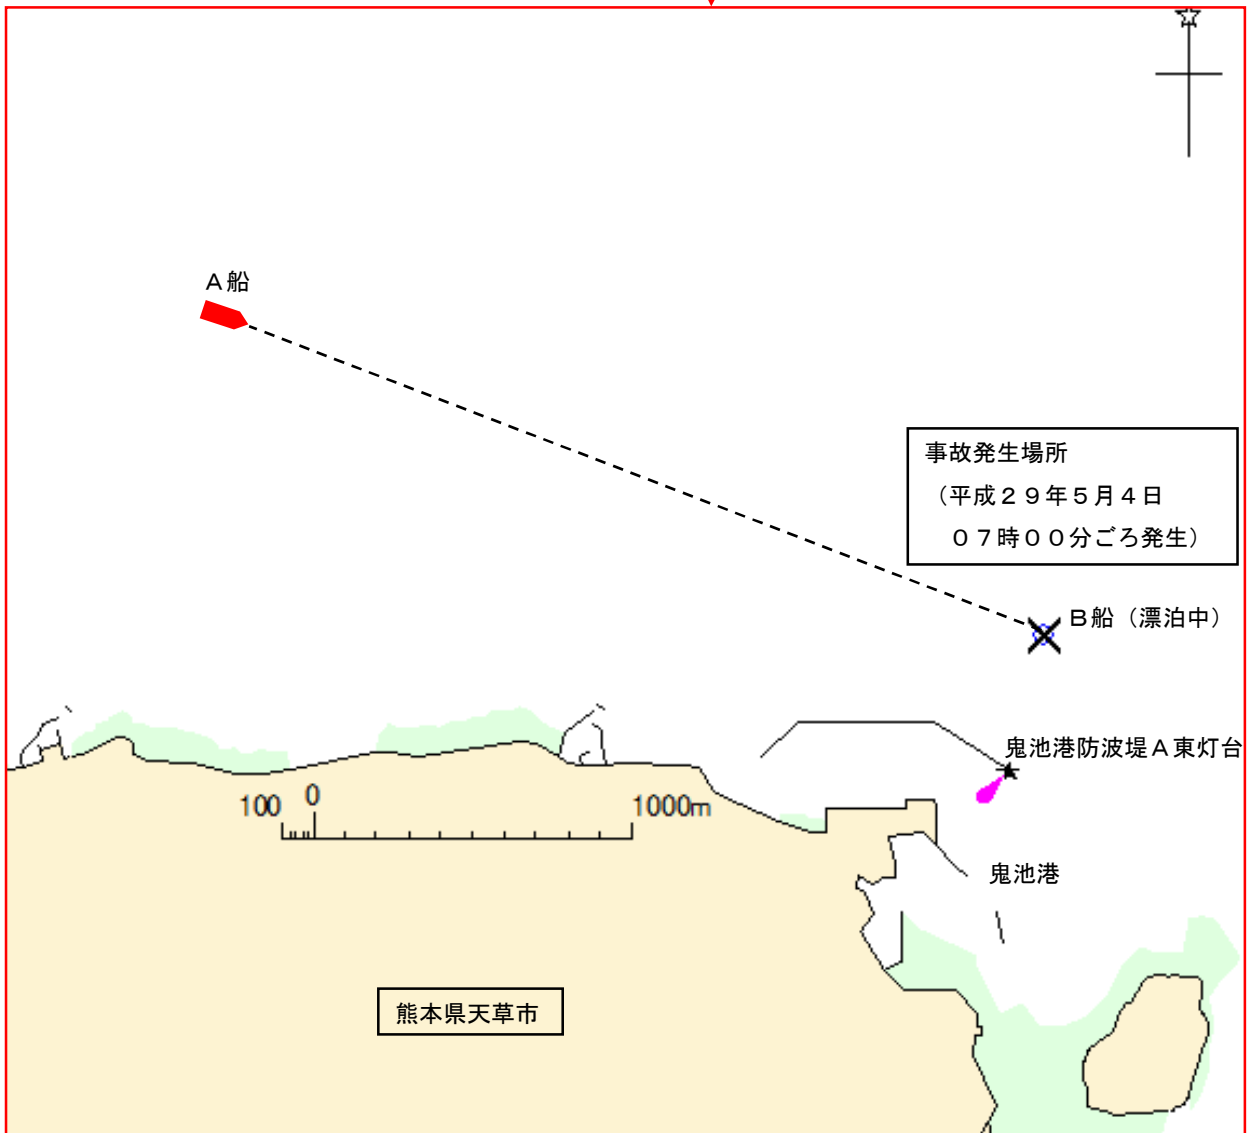
付図1 事故発生経過概略図

(平成30年3月17日まで有効)
死傷者等	なし
損傷	A 船首部外板に擦過傷 B 右舷船首かんぬき及び右舷船首部外板に亀裂
気象・海象	気象：天気 晴れ、風向 南、風力 1、視界 良好 海象：海上 平穏、潮汐 下げ潮の中央期
事故の経過	<p>A船は、船長A及び甲板員Aが乗り組み、鬼池港沖で東西方向約3,000mの範囲に仕掛けていたはえ縄を西側から東方に向けて揚縄作業を行いながら、約2ノットの対地速力で東南東進した。</p> <p>船長Aは、鬼池港防波堤A東灯台北方沖ではえ縄を約9割揚げた頃、はえ縄の釣り針が根掛かりして揚がって来なかったため、前部甲板で甲板員Aと共に下を向き、根掛かりしたはえ縄を手繰りながら引っ張り、順次外しながら進んでいった。</p> <p>船長Aは、平成29年5月4日07時00分ごろ、船首方で「ガタッ」という音がしたので顔を上げて見たところ、A船の船首部とB船の右舷船首部とが衝突したことに気付いた。</p> <p>A船は、船長Aが両船の損傷状況を確認し、B船の損傷が軽度で自力航行が可能であると思い、甲板員Aが船長Bに揚縄作業を続けることを告げて同作業に戻った。</p> <p>B船は、船長Bが1人で乗り組み、親族2人（以下「同乗者」という。）を乗せ、06時30分ごろ鬼池港防波堤A東灯台北方沖に到着し、主機を中立運転として船尾にスパンカー^{*1}を張り、船首を南方に向けて漂泊を始めた。</p> <p>B船は、06時50分ごろ船長Bが後部甲板左舷側で椅子に、同乗者のうち1人が前部甲板で機関室囲壁の左舷側に、もう1人が前部甲板左舷船首部の物入れのさぶたに、それぞれ腰を掛け、いずれも左舷方を向いて釣りを開始した。</p> <p>船長Bは、釣りをしながら約5分毎に周囲の状況を確認していたところ、右舷方230m付近にB船の方に向かって来るA船を認めたが、A船が、船首を左右に振りながら操業していたので、前方に船がいるかどうかを確認しながら操業しており、B船を視認してB船を避けてくれるものと思い、釣りを続けた。</p> <p>B船は、その後、船長Bが、周囲の状況を確認したところ、右舷方15m付近に、B船の右舷中央部に向かって来るA船を認め、急いで右舷側に移動して大声で叫んだものの、反応がないままA船が至近に迫って来たので、船長Aが気付いていないと判断して主機を全速力後進にかけたが間に合わず、その右舷船首部とA船の船首部とが衝突した。</p>

<p>船長Bは、同乗者の負傷の有無及び損傷状況を確認し、船長AにB船の損傷箇所を示して話をしていたところ、甲板員Aが何か言ったものの声が聞き取れず、A船がその場を離れて操業を続けたので、118番通報を行った。</p> <p>A船及びB船は、衝突後、鬼池港に入港して海上保安庁の事情聴取を受けた後、それぞれの係留場所に戻った。</p> <p>(付図1 事故発生経過概略図 参照)</p>
その他の事項	<p>船長Aは、ふだんからはえ縄の揚縄作業をする際、甲板員Aと共に周囲の見張りを行っており、本事故当時、はえ縄の釣り針が根掛かりするまでは周囲を見ていたものの、前方に他船を見掛けなかった。</p> <p>船長Bは、B船の操縦区画内に有効な音響による信号を行えるものとして笛を備えていたが、本事故当時、使用しなかった。</p> <p>船長Bは、A船を初認した際、A船の動向をよく見ておけばよかったと本事故後に思った。</p> <p>船長B及び同乗者は、救命胴衣を着用していた。</p>
分析 乗組員等の関与 船体・機関等の関与 気象・海象等の関与 判明した事項の解析	<p>A あり、B あり</p> <p>A なし、B なし</p> <p>A なし、B なし</p> <p>A船は、鬼池港防波堤A東灯台北方沖をはえ縄の揚縄作業をしながら東南東進中、船長Aが、根掛かりしたはえ縄を手繰りながら引っ張り、順次外していくことに注意を向け、見張りを適切に行っていなかったことから、B船に気付かずに操業を続け、B船と衝突したものと考えられる。</p> <p>B船は、鬼池港防波堤A東灯台北方沖で船首を南方に向けて釣りをしながら漂泊中、船長Bが、A船がB船を避けてくれるものと思い、A船に対する見張りを適切に行っていなかったことから、衝突を避けるための動作をとるのが遅れ、A船と衝突したものと考えられる。</p> <p>船長Bは、A船を初認した際、A船が、船首を左右に振りながら操業していたことから、前方に船がいるかどうかを確認しながら操業しており、B船を視認していてB船を避けてくれるものと考えられる。</p>
原因	<p>本事故は、鬼池港防波堤A東灯台北方沖において、A船がはえ縄の揚縄作業をしながら東南東進中、B船が漂泊中、船長Aが、根掛かりしたはえ縄を手繰りながら引っ張り、順次外していくことに注意を向け、また、船長Bが、A船がB船を避けてくれるものと思い、いずれも見張りを適切に行っていなかったため、両船が衝突したものと考えられる。</p>

- ・ 常時適切な見張りを行うこと。
- ・ 接近する他船を認めた場合、笛を吹いて注意喚起を行うとともに、余裕のある時期に必要な動作をとること。
