船舶事故調査報告書

船種船名 漁船第七昭徳丸

事故種類 乗組員負傷

発生日時 平成29年6月25日08時30分ごろ

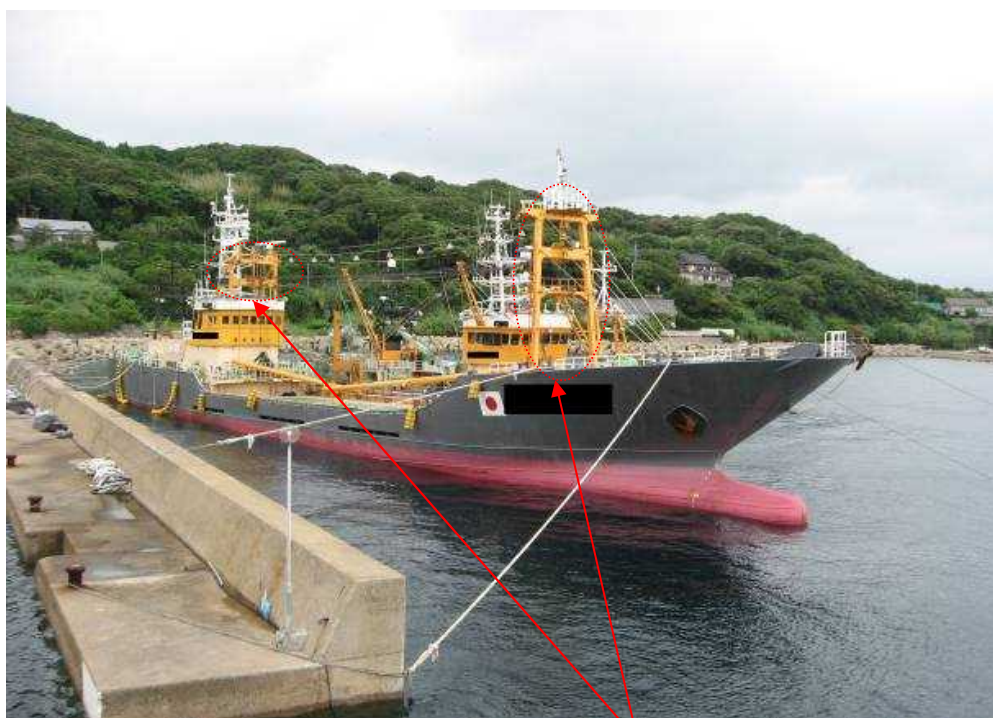
写真1 本船の状況

ケーブルクレーンが渡された櫓

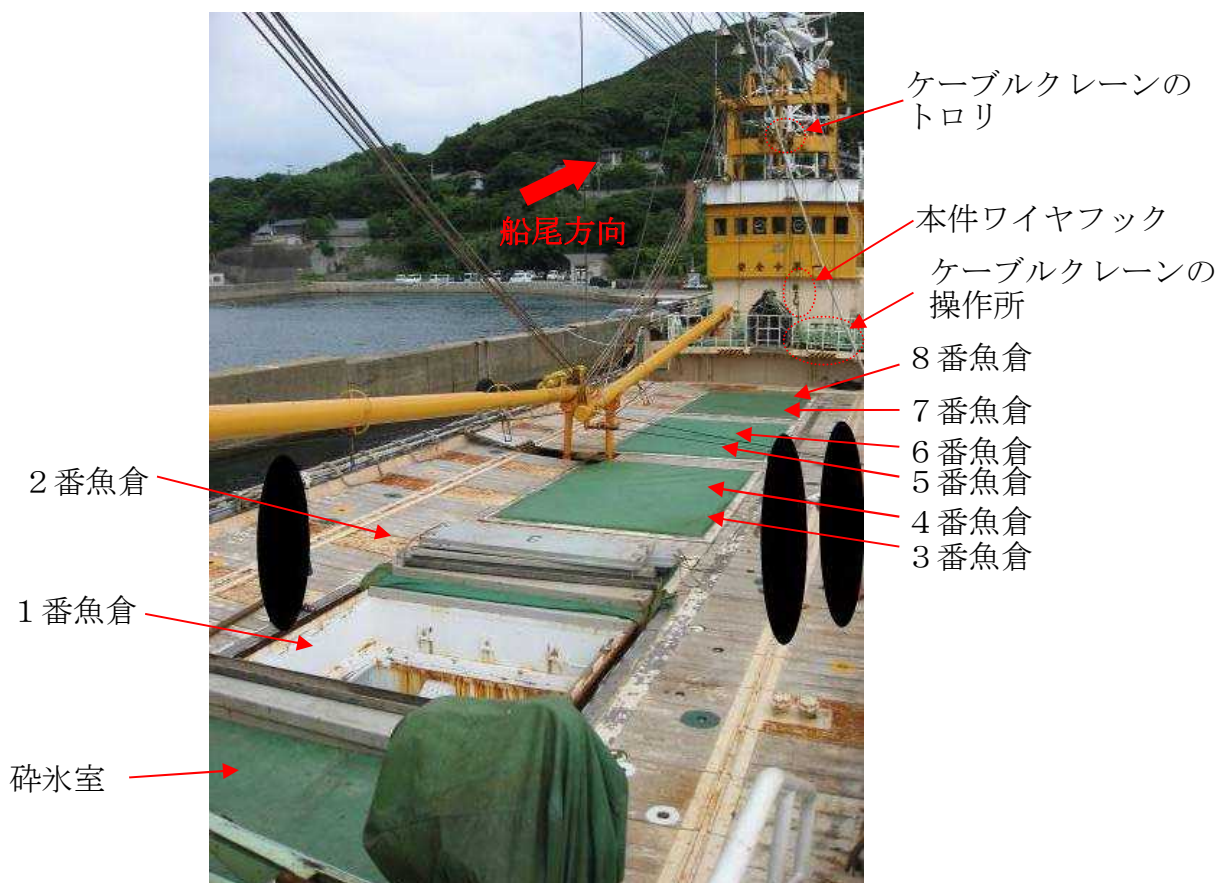
写真2 魚倉の状況

本船は、船尾船橋型の漁船であり、前部甲板下が船首側から順に砕氷機室、1番～6番魚倉となっており、砕氷機室及びそれぞれの魚倉には甲板上中央部付近にハッチが設けられていた。

1番魚倉は、縦約2.5m、横約8.0m、深さ約3.5mであり、ハッチ部の広さが縦約2.5m、横約3.0mであった。

1番魚倉は、本事故発生時、氷が2ネット分残った状態であったので、

ハッチから氷の上部までの深さが約3.0mであった。

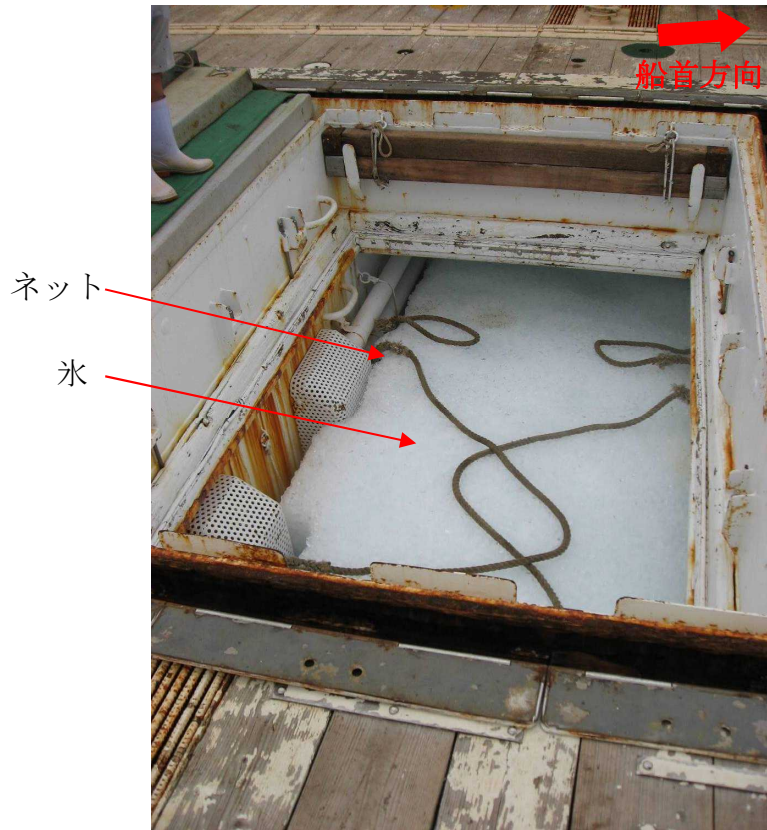
写真3 1番魚倉の氷の保管状況

氷は、ばら積みで約1.8t分を縦及び横の長さがそれぞれ約1.8mのネットに入れた状態で各魚倉にそれぞれの広さに応じたネット分が保管され、使用する際には、各魚倉から本件ワイヤフックを用いて搬出し、砕氷機で砕氷した後、前部甲板左舷側に配されたホースから各魚倉に投入されるようになっていた。

1番魚倉には、本事故発生日、17ネット分の氷が保管されていた。

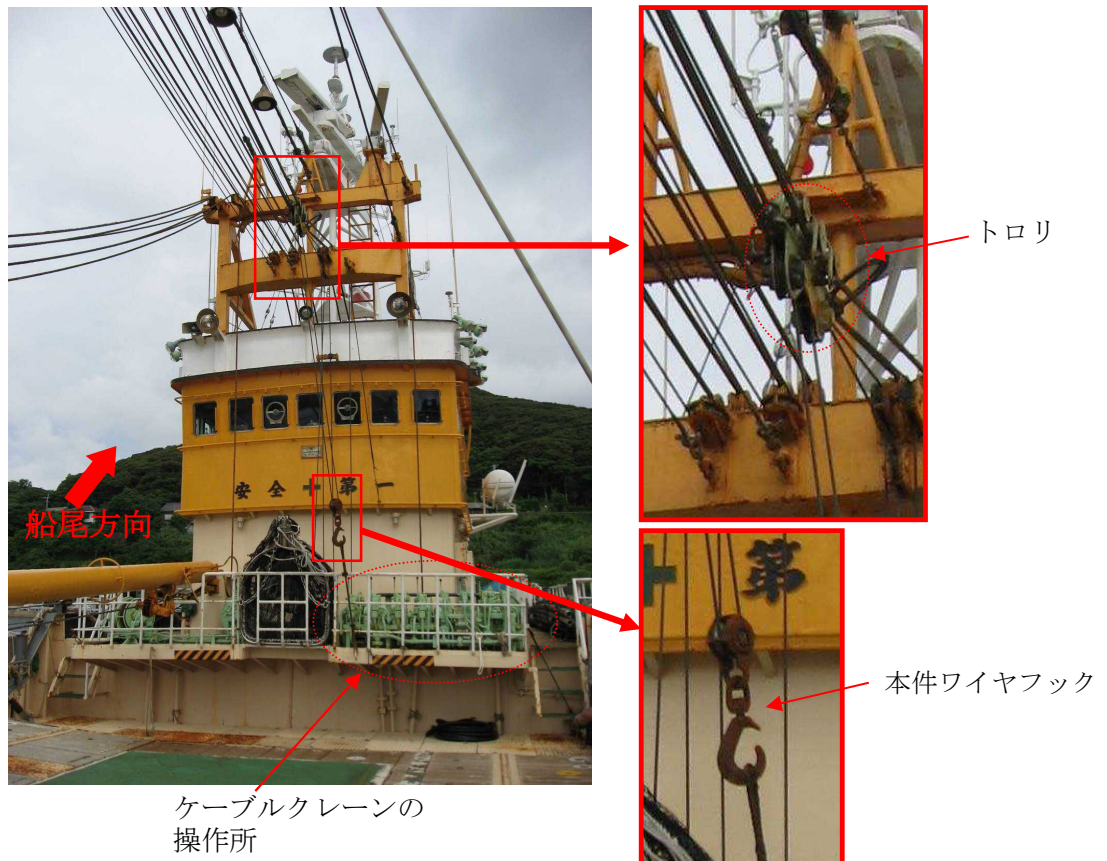
写真4 ケーブルクレーンの状況

ケーブルクレーンは、油圧で各部のワイヤを作動させて運転するようになっていた。

ケーブルクレーンは、ケーブルクレーンのトロリ部を船首尾方向に移動させるトロリ用操縦レバー及び本件ワイヤフックを上下に移動させる本件ワイヤフック用操縦レバーを操作して運転するようになっており、トロリ用操縦レバーを中央の停止位置から前方に倒せば船首方に、後方に倒せば船尾方に、また、本件ワイヤフック用操縦レバーを同様に前方に倒せば下方に、後方に倒せば上方にそれぞれが移動するように、さらに各操縦レバーの倒す角度を大きくすれば、それぞれの移動速度が速くなるようになっていた。

本件ワイヤフックは、本事故発生時、1番魚倉のハッチ中央部の上方で停止していた。

また、滑り止め付軍手には、氷を仮置きする際、本件ワイヤフック付近のワイヤを触るのでグリースが付着していた。

甲板員Bの手が滑ったのは、滑り止め付軍手に本件ワイヤフック付近のワイヤのグリースが付着していたことによるものと考えられる。

- (1) 本件ワイヤフックを使用して作業を行う際には、本件ワイヤフックの運転者と合図を確実に取りながら行うこと。
- (2) 本件ワイヤフックを扱う際には、グリースの付着している箇所を触らないこと。

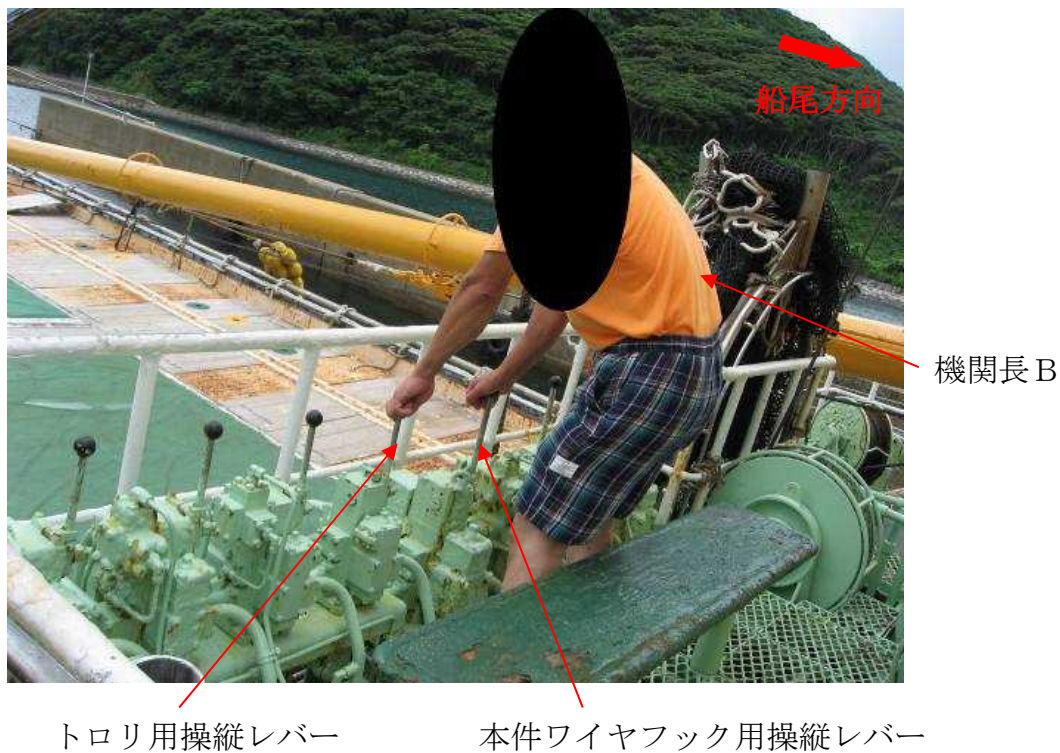
写真5 ケーブルクレーンの操縦レバーの操作状況

機関長Bは、本事故発生前、甲板員Bの動きを見ながら、常に本件ワイヤフックが甲板員Bの頭部右側付近に位置するように各操縦レバーで調整しながら甲板員Bの合図に従って運転していた。

2.1及び2.7から、甲板員Bは、氷の搬出作業を急いで行おうとしたことから、機関長Bに対して本件ワイヤフックを止める合図を忘れたものと考えられる。
