船舶事故調査報告書

船種船名 コンテナ船 MANHATTAN BRIDGE
船舶番号 142550 (IMO番号 9689615)
総トン数 152,297トン

事故種類 爆発 (補助ボイラ)
発生日時 2017年1月19日 23時04分ごろ (現地時間)
発生場所 グレートブリテン及び北アイルランド連合王国フェリックストー港
ドーバーコートハイ (Dovercourt High) 灯台から真方位
012° 2.0海里付近
(概位 北緯51° 57.8' 東経001° 17.2')

運輸安全委員会 (海事部会) 議決

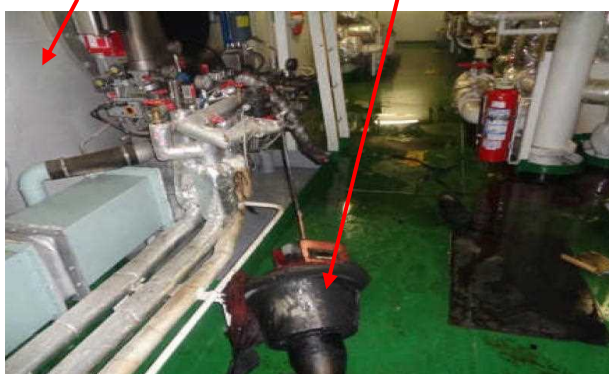
写真2.3-1 バーナユニットドア

現場調査、本件燃焼装置の製造会社 (以下「B社」という。) 担当者の口述並びに機関士A及びA社の回答書によれば、バーナユニットドアがロック機構及びヒンジ部の破損により脱落し、二次空気ノズルが吹き飛ばされて曲損し、焼けた作業服の一部が二次空気ノズルに付着していた。(写真2.3-1、写真2.3-2参照)

脱落したバーナユニットドア

付着した作業服の一部

2.3から、本船は、バーナユニットドアが脱落し、二次空気ノズルが吹き飛ばされて曲損を生じたものと考えられる。

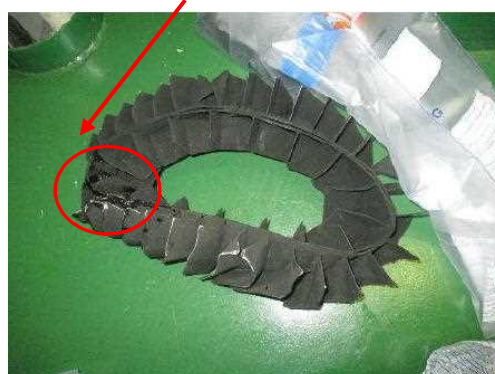
写真2.3-2 二次空気ノズルの曲損状況等

2.1～2.3から、操機手Aは、爆風で吹き飛ばされた二次空気ノズルが当たったことから、多発外傷で死亡し、機関士Aは、爆風を浴びたことから、右手及び右大腿部に火傷を負ったものと考えられる。

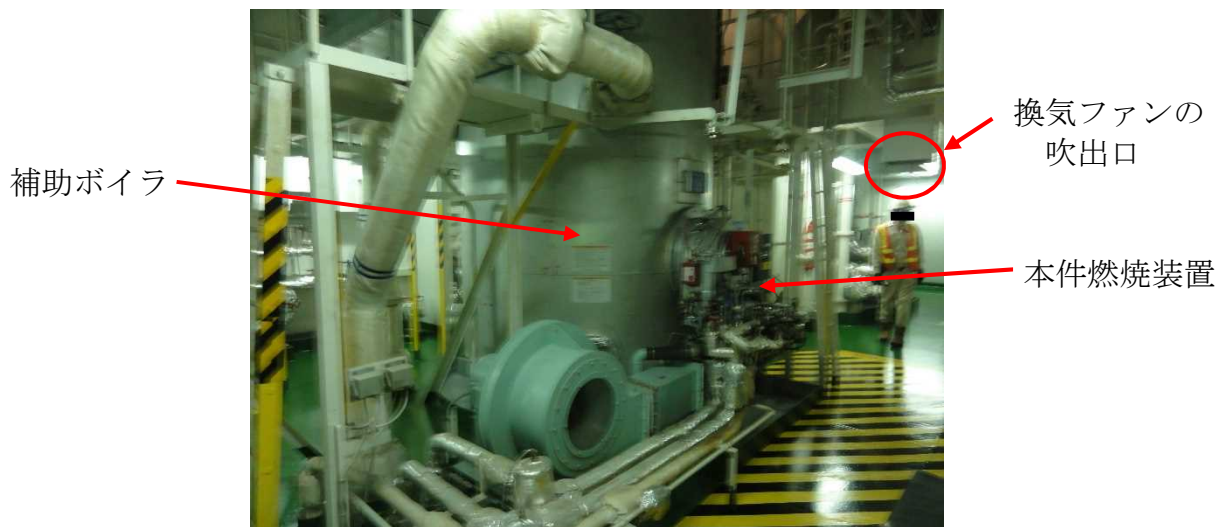
写真 2.5-5 本件燃焼装置左舷側の換気ファンの吹出口

補助ボイラ周辺には、本件燃焼装置左舷側の天井部に換気ファンの吹出口が下向きに取り付けられており、乗組員は、同吹出口のダンパでの風量調整を行ったことがなかった。

B社担当者の口述によれば、ドイツ連邦共和国ハンブルク港で本件燃焼装置の修理を行った際、本件燃焼装置左舷側の換気ファンの吹出口から外気が本件燃焼装置の周辺に吹き出していて寒く感じたので、修理作業中は同吹出口のダンパを閉めていた。

2.5.2、2.9.3(2)、2.12及び3.2.2から、修理を行ったハンブルク港における気温が約0℃で、その時の本件燃焼装置付近の温度となるウインドボックスの温度が約8.8℃であったこと、及び本事故当時のフェリックスター港における外気温度が4～6℃で、本件燃焼装置の左舷側の天井部にある換気ファンの吹出口から外気が下向きに吹き出していたことから、本件燃焼装置付近の温度が約12～15℃と推測され、本件MGOの目詰まり点以下の温度であった可能性があると考えられる。

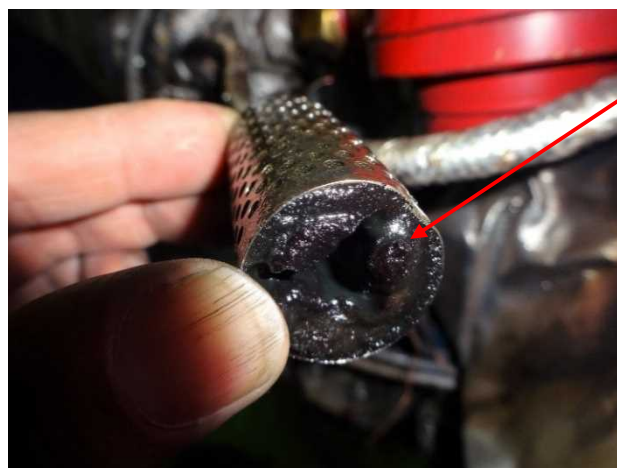
写真2.9-1 こし器②目詰まり状況

B社担当者は、こし器②を開放して点検したところ、内部に異物が付着して目詰まりしているのを確認し、掃除したのち復旧して燃料ポンプを運転したが、当初、F Oの圧力が約0.3MP aとなるものの、約1分後に同様に圧力が低下する状況となることを認めた。（写真2.9-1参照）

異物が付着して
目詰まり

本船は、パラフィンワックスが多く含まれた本件MGOを使用中、本件燃焼装置付近の温度が本件MGOの目詰まり点以下に低下してパラフィンワックスが析出し、こし器①及びこし器②のどちらか一方又は両こし器が目詰まりしたものと考えられる。

B社担当者は、MGOサービスタンクの底部にスラッジ分がたまっていると思い、ドレン切り*8を行ったが状況が改善されず、本船が所有していた‘低温時におけるパラフィンワックス析出防止剤’（以下「ワックス防止剤」という。）をMGOに加え、更に圧力調整弁により圧力を調節したことにより、FOの圧力が約0.3MPaを維持し、圧力の低下がなくなったことを確認した。

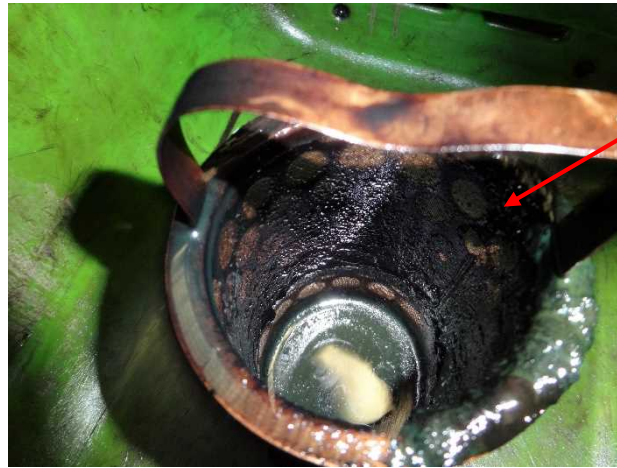
写真2.9-2 こし器①目詰まり状況

B社担当者は、再度、こし器②を開放して点検したところ、内部に異物が付着して目詰まりしているのを確認し、こし器①を開放して点検したところ、こし器①の内部にも異物が付着して目詰まりしているのを認めた。(写真2.9-2参照)

異物が付着して目詰まり

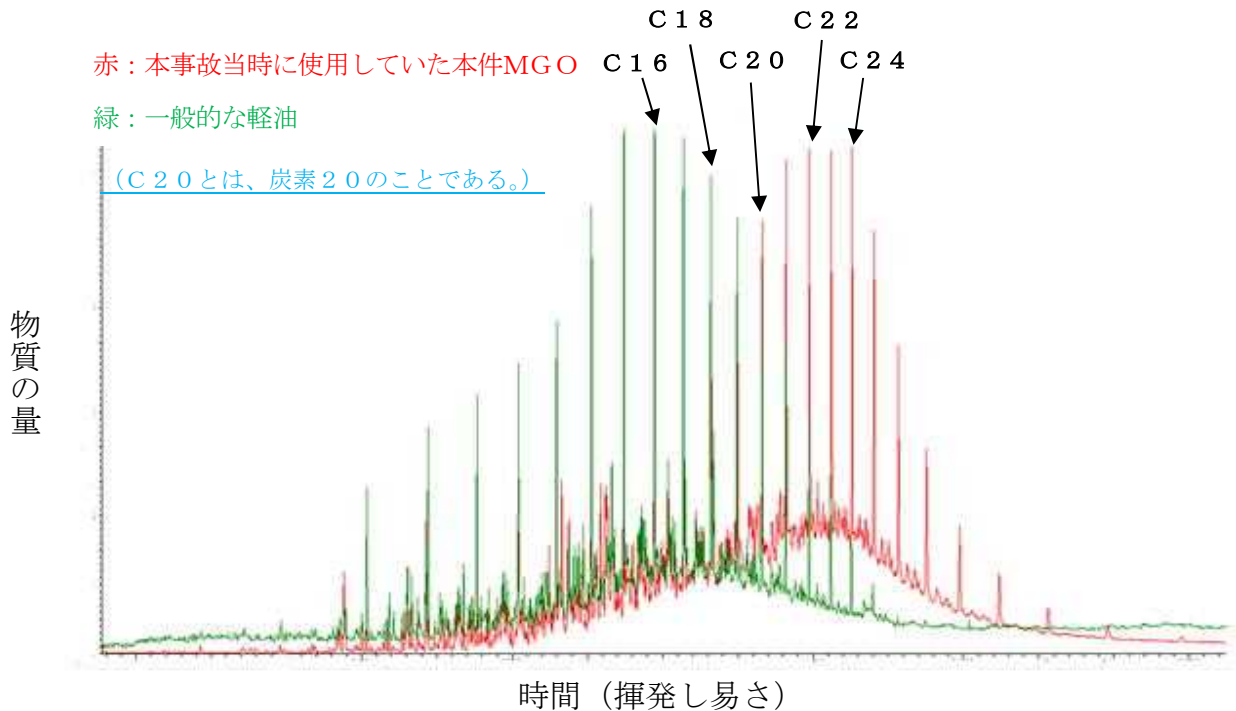
図2.9-2 GC-MS分析

当委員会は、本船から本事故当時に使用していた本件MGOの試料油を入手し、民間のFO分析会社に委託して、本件MGOのパラフィンワックスがどの程度含まれているかをみる曇り点^{*9}、目詰まり点^{*10}、流動点^{*11}及びGC-MS分析^{*12}の特殊分析並びに本件MGOに本船が保有していたワックス防止剤を加えた際の曇り点、目詰まり点及び流動点の分析を行った結果、表 2.9 及び図 2.9-2 のとおりであった。

2.9から、MGOは、自然発火温度が約257℃、爆発限界が約0.7～5.0%であり、本船は、本事故当時、パラフィンワックスが多く含まれ、目詰まり点が約12～14℃の本件MGOを使用しており、本船が保有していたワックス防止剤を加えた際の目詰まり点が約5℃であったものと考えられる。

- (1) 冬期において、目詰まり点を下げるワックス防止剤を保有し、MGOの曇り点、

目詰まり点及び流動点等の分析を行った上で、ワックス防止剤を必要に応じて使用するか、又は分析を行わない場合には補油ごとに使用すること。
