## 船舶事故調査報告書

事故種類	沈没
発生日時	平成28年10月8日 03時20分ごろ
発生場所	北海道長万部町大中漁港東方沖 <small>おしやまんべ おおなか</small> 長万部港東防波堤灯台から真方位173° 2.6海里（M）付近 （概位 北緯42° 29.1′ 東経140° 24.5′）
事故の概要	漁船第十七伸成丸は、大中漁港東方沖において航行中、沈没した。 第十七伸成丸は、主機等に濡損を生じた。
事故調査の経過	平成28年10月20日、本事故の調査を担当する主管調査官（函館事務所）ほか1人の地方事故調査官を指名した。 原因関係者から意見聴取を行った。
事実情報 船種船名、総トン数 船舶番号、船舶所有者等 L×B×D、船質 機関、出力、進水等	漁船 第十七伸成丸、4.1トン HK3-103425（漁船登録番号）、個人所有 10.74m（Lr）×2.84m×0.79m、FRP ディーゼル機関、211kW（動力漁船登録票による）、昭和58年12月13日
乗組員等に関する情報	船長 男性 67歳 一級小型船舶操縦士・特殊小型船舶操縦士・特定 免許登録日 昭和62年9月25日 免許証交付日 平成24年8月28日 （平成29年9月24日まで有効）
死傷者等	なし
損傷	主機及び航海計器等に濡損（全損）
気象・海象	気象：天気 曇り、風向 北西、風力 1、視界 良好 海象：波高 約1m、海水温 約20℃
事故の経過	本船は、船長が1人で乗り組み、ほたての洗浄の目的で平成28年10月8日02時40分ごろ、‘大中漁港沖のほたて養殖施設’（以下「本件施設」という。）に向けて大中漁港を出港し、02時55分ごろ本件施設に到着した。 船長は、本件施設の桁を左舷船首側に設置されたローラに掛け、船体が左舷側に傾斜した状況下、03時00分ごろ左舷船尾側に設置されたローラにも桁を掛けようと船尾方を見たところ、後部甲板の左舷側に設けられた操舵機室用開口部から海水があふれ、また、左舷後部

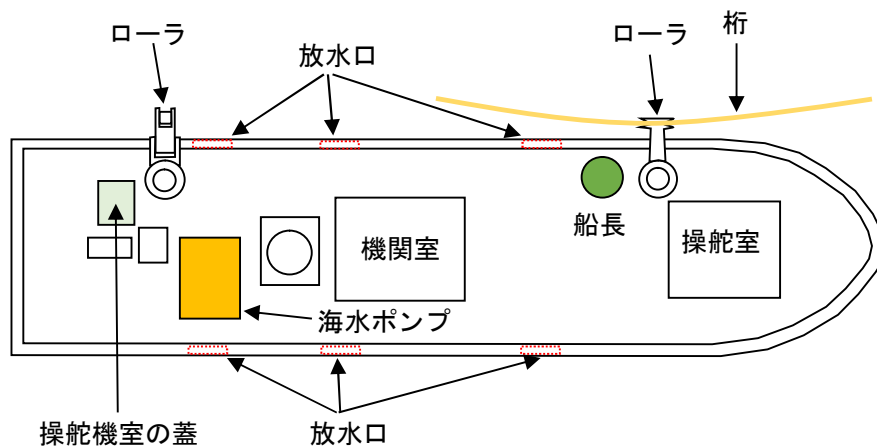
図1 本船の状況

<p>のブルワークに設けられた放水口から海水が流入し、後部甲板上約 15 cm の高さまで海水が滞留していることに気が付いた。</p> <p>船長は、このままでは本船が沈没すると思い、左舷船首側のローラに掛けていた桁を外して本船を発進させたが、船尾から沈み始め、数メートル進んだところで主機が停止したので、無線で僚船に救助を要請後、03時05分ごろ海中に飛び込んだ。</p> <p>本船は、03時20分ごろ本件施設付近で沈没した。</p> <p>船長は、03時30分ごろ、付近に設置されていた浮き球につかまって海面に浮いているところを別の僚船に救助された。</p> <p>本船は、後日引き揚げられたが、廃船処理とされた。 (付図1 事故発生場所概略図、付図2 ほたて養殖施設の状況 参照)</p>
<p>その他の事項</p>	<p>本船は、本事故前日に、ほたて洗浄用の海水ポンプ1台(重量約300kg)を後部甲板上に搭載し、船尾トリムとなっていた。</p> <p>本船の甲板下には船首側から、空所、魚倉、機関室、‘バッテリーを設置した区画’(以下「バッテリー室」という。)、操舵機室、‘舵及び推進器を格納するための区画’(以下「本件区画」という。)が設けられていた。</p> <p>本船は、舵及び推進器が船内に格納できる構造となっていたので、本件区画には船尾船底及び船尾外板下部に開口部が設けられており、本件区画には常時海水が滞留していた。</p> <p>本船は本件区画の左舷側に隣接して操舵機室を設けており、操舵機と舵とを接続する接続棒を通す目的で、同室右舷側の壁に開口部が設けられ、水密構造となっていなかった。</p> <p>操舵機室とバッテリー室との間の隔壁には、操舵機台座固定用のボルト穴が開けられ、操舵機台座固定用のボルトの直径よりボルト穴の直径の方が大きく、隙間(以下「ボルト穴の隙間」という。)が生じており、水密になっていなかったことが、本事故後に判明した。</p> <p>船長は、操舵機台座固定用のボルト穴の直径が振動等で大きくなり、ボルト穴の隙間が生じたのではないかと本事故後に思った。</p> <p>操舵機室は、海水が浸入した場合、同室の底面に設けられた水抜き穴から本件区画内へ、浸入した海水を排出する構造となっていたが、ボルト穴の隙間の高さまで海水が滞留すると、操舵機室からバッテリー室に浸入することが本事故後に確認された。</p> <p>バッテリー室の機関室側の隔壁には、油圧配管等を通す目的で、貫通口2か所(上部及び中央部少し下)が設けられていたが、水密になっていなかった。 (図1、図2参照)</p>

本船は、本件区画と左舷側に設けられた操舵機室の壁に開口部が設けられ、操舵機室とバッテリー室との隔壁にボルト穴の隙間があり、バッテリー室と機関室との隔壁の左舷側に貫通口が設けられており、いずれも水密となっていない状況下、後部甲板上に重量物を設置して船尾トリムとなっており、海水が本件区画、操舵機室を通過して後部甲板の操舵機室用開口部からあふれやすい状況となっていたこと、及び本件施設の桁を左舷船首側に設置されたローラに掛けて左舷側に傾斜したことから、本件区画から操舵機室、バッテリー室及び機関室に浸水した可能性があると考えられるが、その状況を明らかにすることはできなかった。

<b>原因</b>	本事故は、夜間、本船が、大中漁港東方沖において、操舵機室、バッテリー室及び機関室に浸水したため、沈没したものと考えられる。
<b>参考</b>	今後の同種事故等の再発防止に役立つ事項として、次のことが考えられる。 <ul style="list-style-type: none"><li>・ 発航前に自船の喫水、浸水の有無等を点検すること。</li><li>・ 隔壁の貫通口は、内部を通る配線等との隙間を塞ぎ、水密にすること。</li></ul>
